## 船舶事故調査報告書

事故種類	衝突（防波堤）
発生日時	令和6年6月1日 09時56分ごろ
発生場所	兵庫県姫路港 <sup>しかま</sup> 飾磨第1区 飾磨東防波堤灯台から真方位006° 30m付近 （概位 北緯34° 45.8′ 東経134° 39.2′）
事故の概要	旅客フェリー第五おりいぶ丸は、出港中、防波堤に衝突した。 第五おりいぶ丸は、左舷船首部外板に擦過傷を伴う凹損を生じ、また、防波堤は、コンクリートに擦過傷を生じた。
事故調査の経過	令和6年6月3日、本事故の調査を担当する主管調査官（神戸事務所）ほか2人の地方事故調査官を指名した。 原因関係者から意見聴取を行った。
事実情報 船種船名、総トン数 船舶番号、船舶所有者等 L×B×D、船質 機関、出力、進水等	旅客フェリー 第五おりいぶ丸、1,326トン 142165、四国フェリー株式会社（船舶所有者）、小豆島フェリー株式会社（船舶借入人及び運航者、A社） 71.90m×14.40m×4.49m、鋼 ディーゼル機関2基、船内機、2,648kW（合計）、平成26年3月
乗組員等に関する情報	船長 46歳 四級海技士（航海） 免許年月日 平成13年4月9日 免状交付年月日 令和3年3月18日 免状有効期間満了日 令和8年4月8日 航海士A 47歳 四級海技士（航海） 免許年月日 平成13年4月9日 免状交付年月日 令和3年4月2日 免状有効期間満了日 令和8年4月8日
死傷者等	なし
損傷	本船 左舷船首部外板に擦過傷を伴う凹損 防波堤 コンクリートに擦過傷 （写真1、写真2 参照）

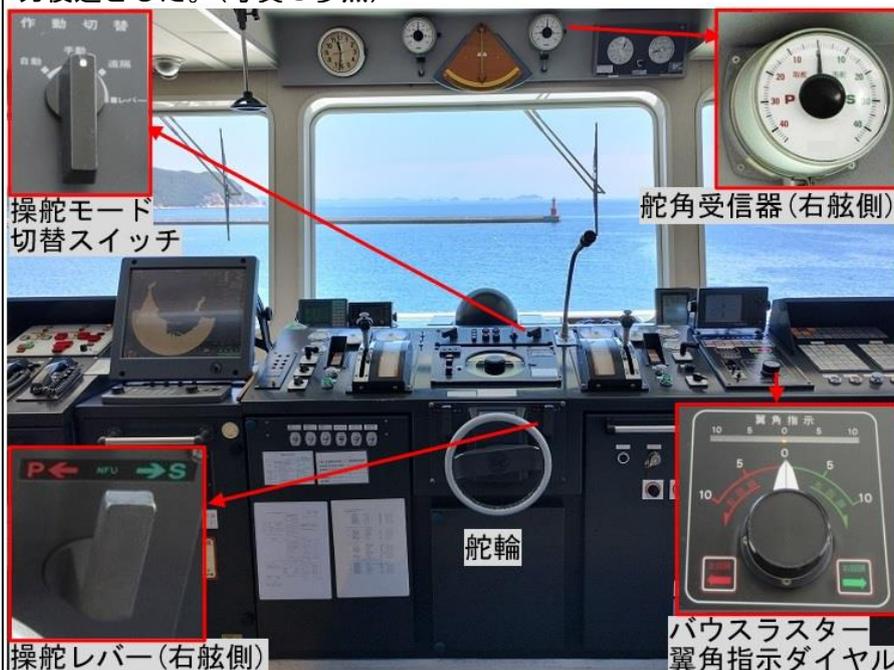
写真3 航海計器

航海士Aは、本船が飾磨東防波堤に接近していて衝突の危険を感じ、左転を止めながら減速しようと思い、操舵モード切替スイッチを舵輪操舵からレバー操舵に切り替え、右舷側の操舵レバーを右舷側に倒して右舷側の舵角を左舵40°から0°に戻しながら、機関を全速力後進とした。(写真3参照)

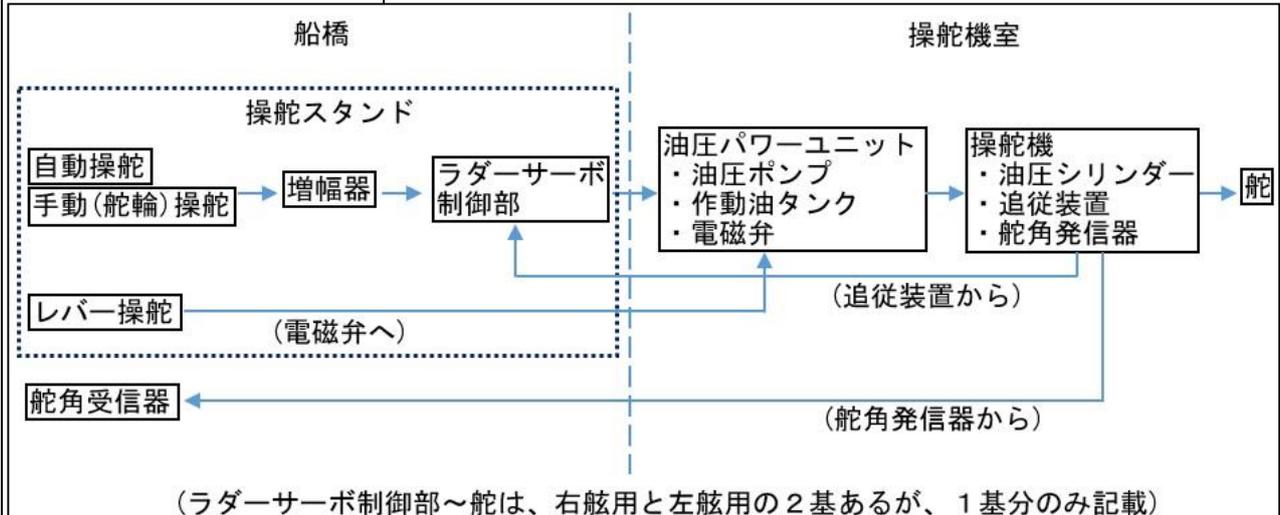
図2 操舵装置系統図

- ・ 操舵スタンド内の増幅器\*<sup>2</sup>及びラダーサーボ制御部\*<sup>3</sup>内の右舷舵用基板及び電源スイッチ
- ・ 右舷舵用油圧パワーユニット内の電磁弁
- ・ 右舷操舵機内の追従装置の基板
- ・ 操舵スタンドから操舵機室に至る配線ケーブル及び接続部  
(図2 参照)

<p>性があると考えられるが、本事故後、本船で本事故時と同様の事象が再現しなかったことから、同事象が発生するに至った状況及び原因を明らかにすることはできなかった。</p>
原因	<p>本事故は、本船が、姫路港飾磨第1区を出港中、船長が船橋で自ら指揮をとっていない中、操舵装置の一時的な部品の故障又は接触不良により右舷側の舵が左舵40°となり、左転して飾磨東防波堤に向かう状況となった際、約14.9knの速力で航行していたため、航海士Aが機関を全速力後進として右舵を取り、船橋に戻った船長がバウスラスタを操作したが間に合わず、飾磨東防波堤に衝突した可能性があると考えられる。</p>
再発防止策	<p>A社は、本事故後に次の措置を採った。</p> <ul style="list-style-type: none"> <li>・ A社が運航する全船舶の操舵装置について、6か月ごとに保守点検を実施することとした。</li> <li>・ 全乗組員に安全管理規程を遵守するよう改めて周知した。</li> </ul> <p>今後の同種事故等の再発防止に役立つ事項として、次のことが考えられる。</p> <ul style="list-style-type: none"> <li>・ 船長は、出入港のため多数の船舶が往来し、岸壁や防波堤に囲まれて狭い水域となっている港内では、不測の事態に対応できるよう、安全管理規程等に記載された港内速力に留意し、安全な速力で航行すること。</li> <li>・ 船長は、船員法及び安全管理規程を遵守し、出入港時は船橋で自ら操船指揮をとること。</li> </ul>

<p>を飾磨東防波堤から離そうと思い、操舵モード切替スイッチをレバー操舵から舵輪操舵に戻し、舵輪で右舵40°を取ったところ、舵角受信器で両舷の舵角が0°から右舵40°に変わっていくのを認めた。</p> <p>船長は、食堂で食事をとろうとしていたところ、船体が左舷側に傾斜したので異変が生じたと思い、機関長及び航海士Bと共に09時55分過ぎごろ船橋に戻った際、本船が飾磨東防波堤に接近しているのを認めた。</p> <p>船長は、本船を飾磨東防波堤から離そうと思い、バウスラスターの電源を入れて翼角指示ダイヤルを右回頭側に回したが、本船は09時56分ごろ約2knの速力で飾磨東防波堤に衝突した。</p> <p>船長は、本船の停止後、乗組員に対し、旅客、積荷及び船体の状況を確認するよう指示し、海上保安庁及び運航管理者に本事故の発生を通報した。</p> <p>本船は、旅客に負傷者はおらず、積荷の損傷、船体への浸水及び燃料油の流出がないことが確認され、舵輪による操舵に異常は認められなかったため、自力で出航岸壁に戻った。</p> <p>(付表1 本船のAIS記録(抜粋) 参照)</p>
<p>その他の事項</p>	<p>(1) 操舵装置</p> <p>本船は、船橋中央部に操舵スタンドを、操舵機室に電動油圧操舵機2組を装備しており、舵角が舵輪の操作に追従しなくなった場合に備え、操舵スタンドの操舵モード切替スイッチを「手動(舵輪)」から「レバー」に切り替えると、各舷の操舵レバーを倒している間、電磁弁<sup>*1</sup>に操舵方向を直接伝え、油圧を制御して操舵できるようになっていた。</p> <p>本船の操舵装置は、平成26年4月に装備され、平成27年1月に定期整備が行われて以降、操舵装置製造会社等による定期点検は行われていなかったが、不具合が発生した際には関係部品や消耗品の交換が行われており、本事故当日の発航前に乗組員による作動確認が行われた際も異常はなかった。</p> <p>操舵装置製造会社は、本事故後、本船で本事故時と同様の事象が再現しなかったため、関係すると考えられる部品の交換等を行い、6月10日から10月31日まで、手動(舵輪)操舵並びに右舷舵及び左舷舵追従装置の追従信号の状態を確認したが、不具合の原因を特定できなかった。</p> <p>同社は、次の部品の一時的な故障又は接触不良により、本事故時の事象が発生した可能性があるためと判断し、操舵装置の性能を長期的に維持するため、A社に対して定期点検及び保守を継続的に</p>

実施するよう推奨した。
