# 船舶事故調査報告書

事故種類	火災
発生日時	令和6年6月27日 20時30分ごろ
発生場所	福井県越前町越前岬北北西方沖 越前岬灯台から真方位338° 21海里（M）付近 （概位 北緯36° 18.4′ 東経135° 47.9′）
事故の概要	漁船八紘丸は、漂泊しながら操業中、機関室から火災が発生した。 八紘丸は、機関室等に焼損を生じながら延焼し、消火作業中に沈没した。
事故調査の経過	令和6年6月28日、本事故の調査を担当する主管調査官（神戸事務所）ほか1人の地方事故調査官を指名した。 原因関係者から意見聴取を行った。
<b>事実情報</b> 船種船名、総トン数 船舶番号、船舶所有者等 L×B×D、船質 機関、出力、進水等	漁船 八紘丸、19.51トン AM2-7188（漁船登録番号）、個人所有 17.87m（Lr）×3.74m×1.32m、FRP ディーゼル機関、船内機、4サイクル、558.98kW、回転数毎分1,400、6気筒、ボア160mm、使用燃料A重油、機関製造年月日不詳、昭和56年6月1日進水 第290-47499号（船舶検査済票の番号） （写真1 参照）

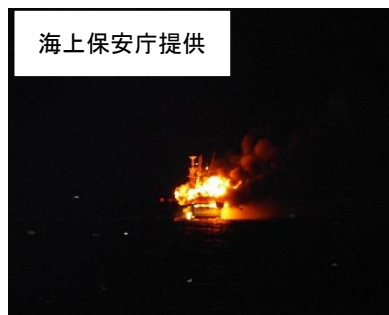
写真2 事故時の本船の状況

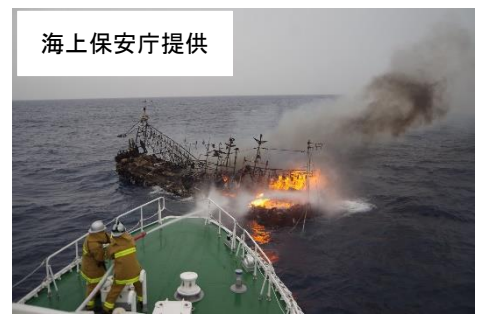
写真3 消火作業中の本船の状況

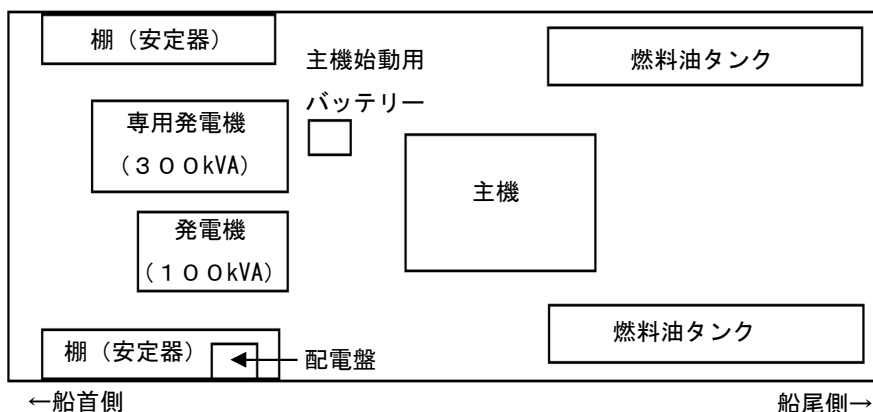
図3 機関室配置図

機関室には、中央部に主機が、船尾側の両舷部に燃料油タンクがそれぞれ設置されていた。また、船首側の両舷部に据え付けられた棚に集魚灯用の安定器が27台並べられていて、船首側の中央部に主機始動用のバッテリー、集魚灯に安定器を経由して電力を供給する専用発電機(容量300kVA)及びいか釣り機、電動リール、作業灯等に電力を供給する発電機(容量100kVA)が、それぞれ設置されていた。(図3参照)

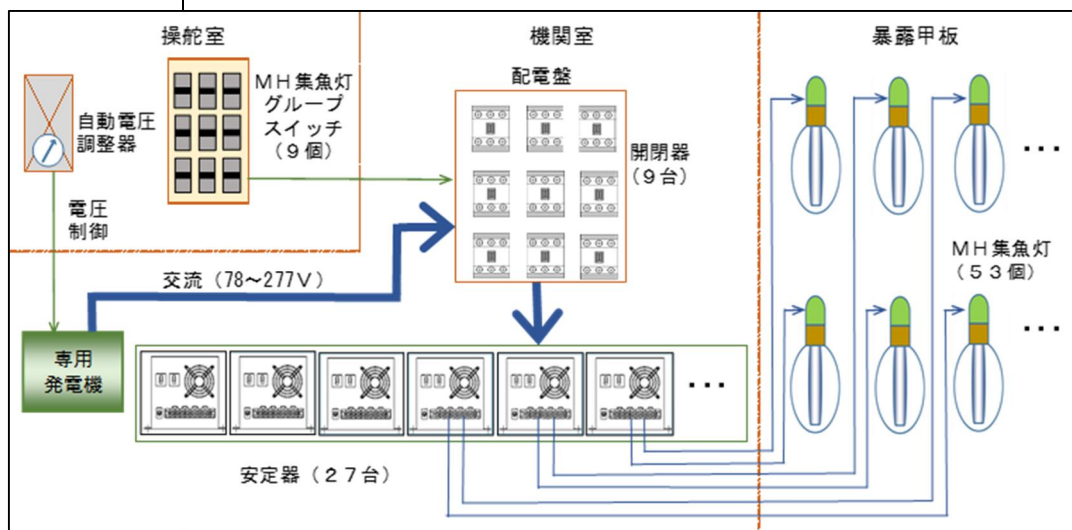
図4 MH集魚灯給電装置

MH集魚灯は、専用発電機から安定器を経由して給電されていて、1台の安定器に2個のMH集魚灯が接続されていた。また、操舵室に設置された自動電圧調整器により専用発電機の実出力電圧を任意（78～277V）に制御できるようになっていて、全灯同時に光度を調節できるようになっていた。（図4参照）

船長は、ふだんMH集魚灯の電圧を220Vに設定し操作していたが、本事故当日の操業開始時、本船の周囲に3、4隻のいか釣り漁船がいて明るかったので、本船の周囲をより明るく照らそうと思い電圧を240Vに設定していた。
