## 船舶事故調査報告書

令和7年3月5日  
 運輸安全委員会（海事専門部会）議決  
 委員 伊藤 裕 康（部会長）  
 委員 上野 道 雄  
 委員 岡本 満喜子

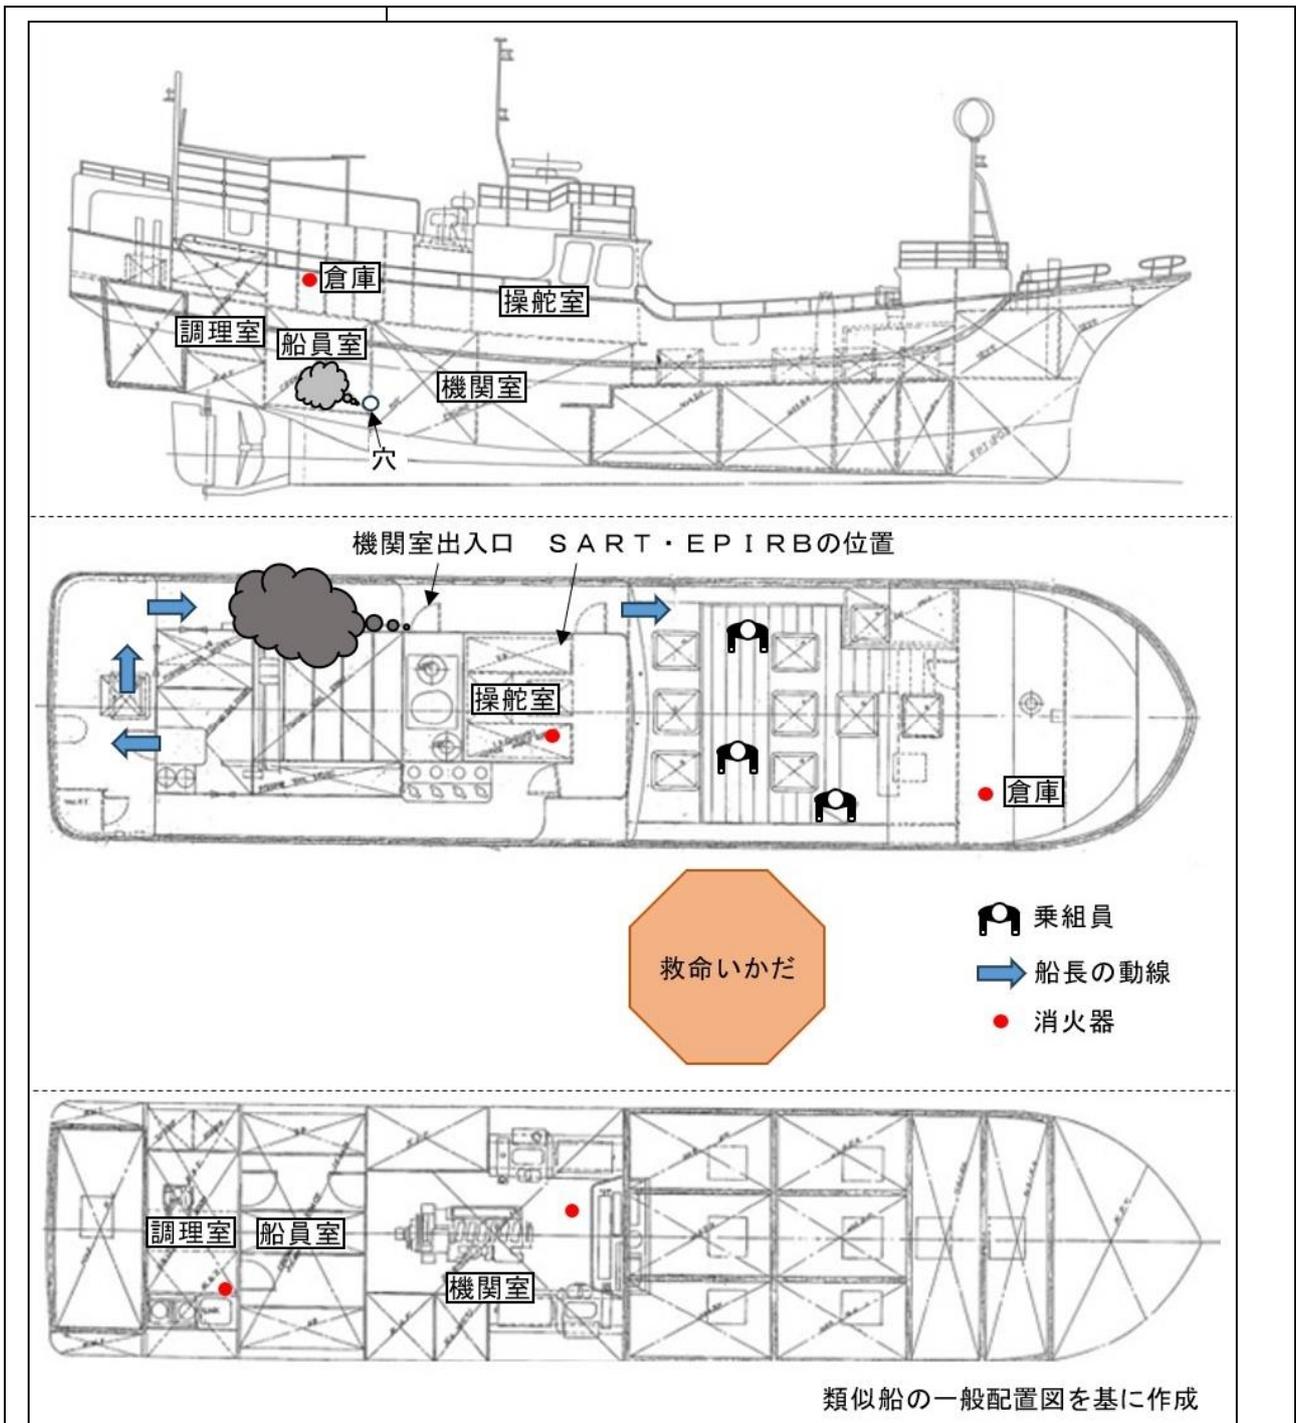
図1 火災発生時の乗組員の配置及び消火器の設置場所

船長は、機関室付近から「パン、パン、パン」という大きな音を聞きながら前部甲板に移動し、救命胴衣を着た乗組員数人が乗った救命いかだが右舷正横の海上にいるのを認め、甲板上にいた乗組員と共に救命胴衣を着て救命いかだに移乗した。

自動拡散型消火器は、熱感知器が機関室内の右舷船尾方の天井から約40cm下方となる位置に設置されており、消火剤放出ノズルの前に障害物はなかったが、本事故時の作動状況は不明であった。

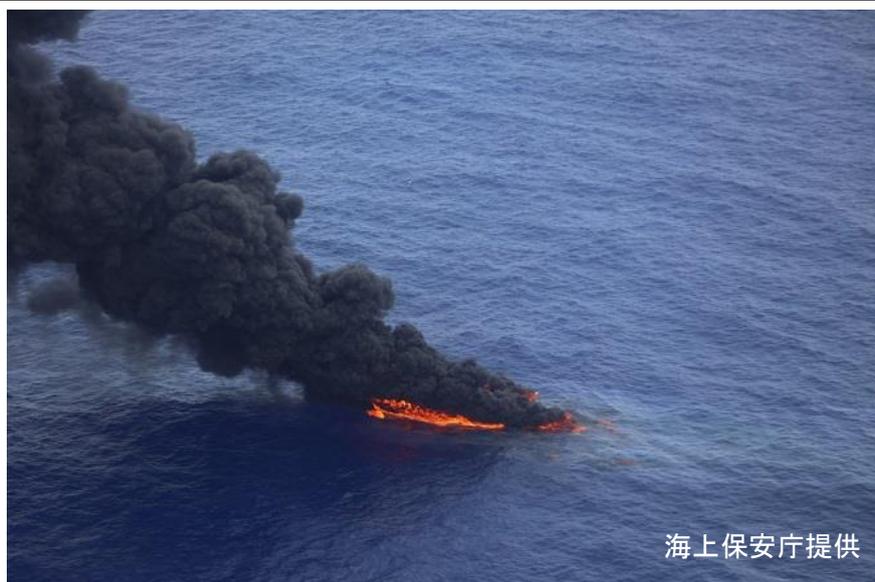
写真3 炎上中の本船

海上保安庁は、EPIRBからの遭難警報を受信し、航空機及び巡視船を捜索及び救助に向かわせたところ、11時45分ごろ航空機の乗組員が炎上する本船及びその付近の海上に乗組員7人が乗った救命いかだを発見し、その東方を航行していたLNGタンカーに救助を要請した。(写真3、4参照)

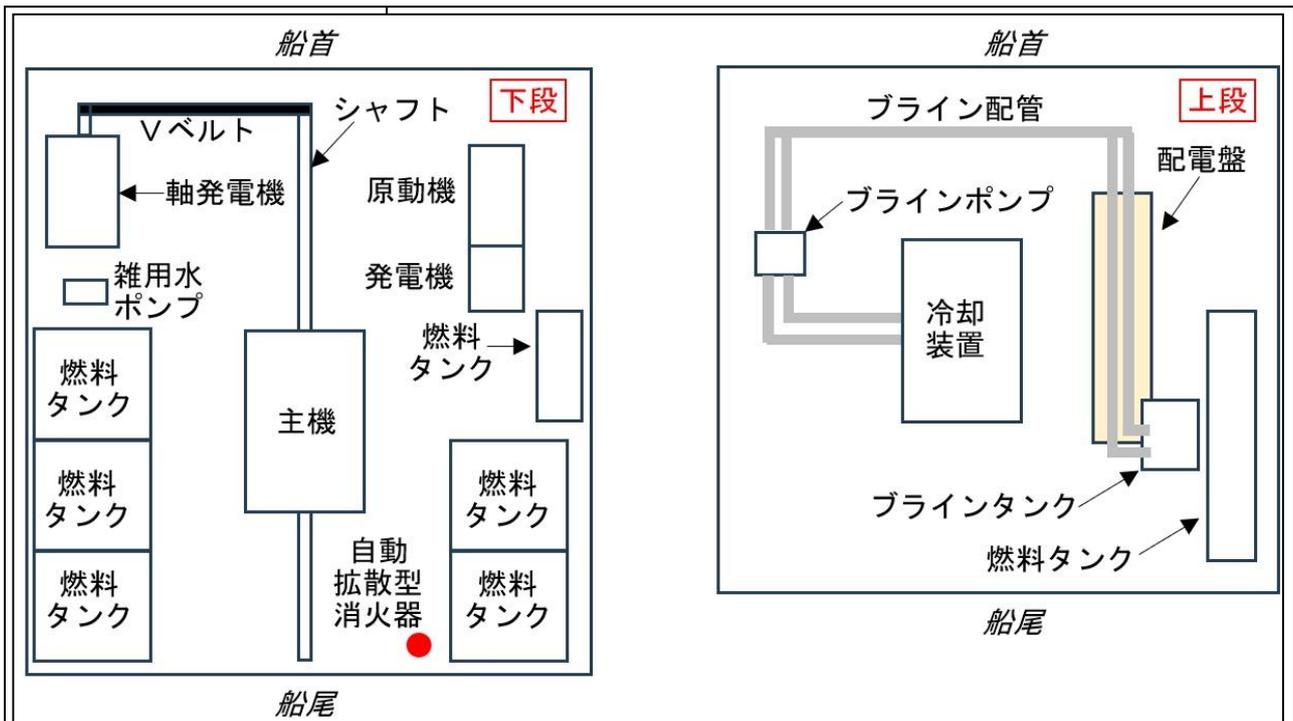
図2 機関室配置図

上段には、中央部に魚倉冷却のためのブライン\*<sup>3</sup>用の冷却装置が、左舷側にブラインを冷却装置に送るブラインポンプが、右舷側に本船全体の配電盤及び燃料タンクが、その上方にブライントankが設置されていた。

ブラインの配管(亜鉛製、以下「ブライン配管」という。)は、配電盤の上を通るように配置されていた。

<p>下方の配電盤に落下することがあったことから、落下した水滴が配電盤内に溜まり、ブレーカーの端子部で短絡が発生して出火した可能性があると考えられるが、本船が沈没しており、出火に至った状況を明らかにすることはできなかった。</p> <p>定期検査で機関室内の電気配線の絶縁抵抗の劣化は確認されておらず、バッテリーも約1年前に新替えされていたものと推定される。</p> <p>自動拡散型消火器の作動状況は不明であるが、熱感知器を天井から10cm以内となる高所に設置することが推奨されているところ、本船では天井から約40cm下方の位置に設置されていたことから、出火後、早期に作動しなかった可能性があると考えられる。</p> <p>機関長を除く7人の乗組員は、火災発生後、救命胴衣を着用し、救命いかだにより早期に退船して、EPIRB等を適切に使用したことから、海上保安庁及び民間船舶によって無事に救助されたものと推定される。</p> <p>機関長は、火災発生後、操舵室にいなかったことから、消火活動を行う目的で機関室にいた可能性があると考えられるが、船長は黒煙により機関室内の状況を確認することができなかったことから、機関長が行方不明となった状況を明らかにすることはできなかった。</p>
<p><b>原因</b></p>	<p>本事故は、本船が、沖大東島南南西方沖で漂流中、機関室から出火したことにより発生したものと考えられる。</p>
<p><b>再発防止策</b></p>	<p>今後の同種事故等の再発防止及び被害の軽減に役立つ事項として、次のことが考えられる。</p> <ul style="list-style-type: none"> <li>・ 小型漁船の所有者は、湿気や水分の影響を受けやすい箇所にある配電盤等の電気設備にはカバーを取り付けたり、結露する可能性のある電気設備付近の配管の位置を変更したりするなどして、電気設備が湿気や水分の影響を受けないようにすること。</li> <li>・ 小型漁船の所有者は、自動拡散型消火器が火災発生時に早期に作動するよう、熱感知器を天井から10cm以内となる高所に設置するとともに、機関室に火災探知器を設置することが望ましい。</li> <li>・ 船内における火災発生時に消火活動を行う場合、乗組員の安全確保のため、複数の乗組員で行うことが望ましい。</li> </ul>
