## 船舶事故調査報告書

令和7年3月5日  
 運輸安全委員会（海事専門部会）議決  
 委員 伊藤 裕 康（部会長）  
 委員 上野 道 雄  
 委員 岡本 満喜子

<b>事故種類</b>	転覆					
<b>発生日時</b>	不明（令和6年10月21日 05時05分ごろ～06時19分ごろの間）					
<b>発生場所</b>	不明（高知県宇佐漁港）					
<b>事故の概要</b>	漁船健丸は、宇佐漁港を出航中、転覆した。 健丸は、船長が死亡し、船外機に濡損を生じた。					
<b>事故調査の経過</b>	令和6年10月28日、本事故の調査を担当する主管調査官（神戸事務所）ほか1人の地方事故調査官を指名した。 原因関係者からの意見聴取は、本人が本事故で死亡したため、行わなかった。					
<b>事実情報</b> 船種船名、総トン数 船舶番号、船舶所有者等 L×B×D、船質 機関、出力、進水等	漁船 健丸、0.6トン K03-15946（漁船登録番号）、個人所有 5.58m (Lr) × 1.80m × 0.64m、FRP ガソリン機関（船外機）、18.4kW（動力漁船登録票による）、昭和60年7月					
<b>乗組員等に関する情報</b>	船長 80歳 一級小型船舶操縦士・特殊小型船舶操縦士・特定 免許登録日 昭和50年11月7日 免許証交付日 令和5年9月25日 (令和10年10月16日まで有効)					
<b>死傷者等</b>	死亡 1人（船長）					
<b>損傷</b>	船外機に濡損					
<b>気象・海象</b>	気象：天気 曇り、視界 良好 気象庁の沿岸波浪実況図によれば、本船発見場所（後述）の南方約16.7海里（M）に位置する土佐湾の沿岸代表点における波高等の推定値は、次のとおりであった。					
	日時	波向	周期 (秒)	波高 (m)	風向	風速 (m/s)
	10月20日21時	東	6	1.6	東北東	7.7
	10月21日09時	東	9	4.3	東	13.4

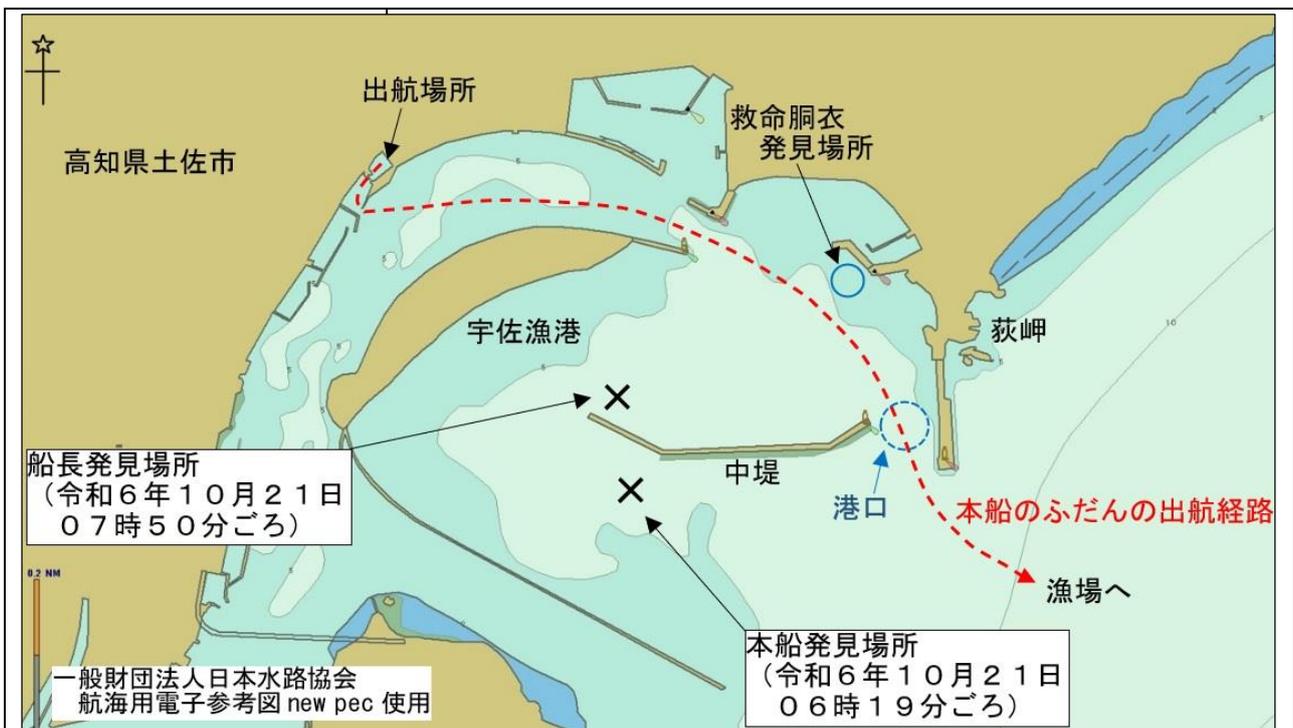
図1 事故発生場所概略図

瀬渡船の船長は、宇佐漁港内の中央に所在する防波堤（以下「中堤<sup>なかてい</sup>」という。）に釣り客を下ろし、係留場所に向けて帰航中、中堤南西方沖で転覆している本船を発見し、周囲に船長が見当たらなかったため06時19分ごろ118番通報した。

来援した巡視艇の乗組員は、07時50分ごろ、中堤北西方沖でうつ伏せの状態海面に浮いている船長を発見して巡視艇に揚収した。

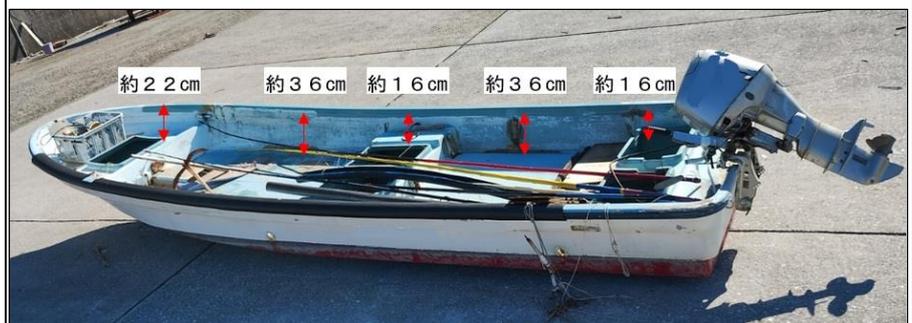
写真1 本船（陸揚げ後）

本船は、転覆した状態で発見された際、船外機は停止しており、船体に衝突や乗場の痕跡はなかった。

喫水は船首約0.3m船尾約0.6m、船内の甲板並びに物入れ及び魚倉の上縁から舷縁までの高さは約16～36cmであり、固定ばしごや縄ばしごは備え付けられていなかった。（写真1参照）
