船舶事故調査報告書

令和7年2月12日
 運輸安全委員会（海事専門部会）議決
 委員 伊藤 裕 康（部会長）
 委員 上野 道 雄
 委員 岡本 満喜子

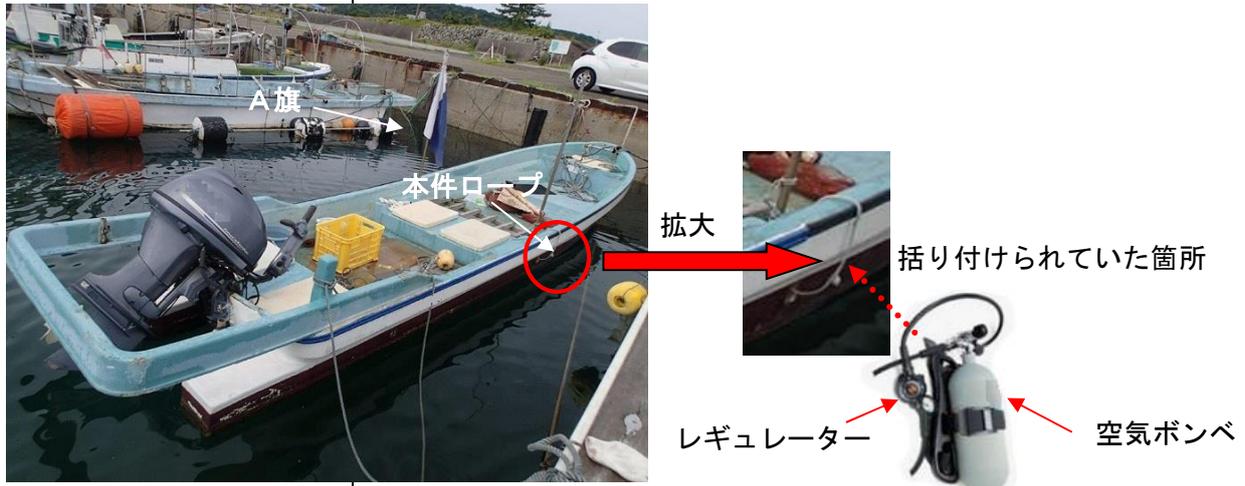
写真2 本船確認時の状況

損傷	なし
気象・海象	<p>気象：天気 晴れ、風向 東、風力 2、視界 良好</p> <p>海象：波高 約0.3m、潮汐 高潮時、月齢 5.1（小潮）、水温 約21℃</p>
事故の経過	<p>本船は、船長が1人で乗り組み、潜水器漁業の目的で、令和6年6月12日08時00分ごろ、漁場に向けて僚船Aと共に国東市国東港伊美地区の定係地（以下「定係地」という。）を出航した。</p> <p>僚船Aの乗組員は、国東市飛見埼南東方の漁場で操業中、09時00分ごろ本船が同漁場付近で操業を開始し、09時30分ごろ操業を終えて国東市柱埼北方沖を東進しているのを目撃した。</p> <p>僚船Aの船長（以下「僚船A船長」という。）は、操業を終えて、定係地に向けて航行中、13時00分ごろ種田漁港西方沖に本船を目撃し、まだ、船長が操業を行っていると思った。</p> <p>僚船Bの船長（以下「僚船B船長」という。）は、13時20分ごろ定係地に船長の車が駐車していることを不審に思い、ふだんなら到着している時刻を過ぎても本船が戻っていないことに気付いた。</p> <p>僚船B船長は、本船が戻っていないことに不安を感じ、僚船A船長から本船を種田漁港西方沖で目撃したことを聞き、車で同漁港に向かった。</p> <p>僚船B船長は、種田漁港に到着し、13時35分ごろ同漁港西方沖に無人状態の本船を認め、所属している漁業協同組合担当者（以下「漁協担当者」という。）に連絡した。</p> <p>漁協担当者は、所属する僚船Cの船長（以下「僚船C船長」という。）らに本船の状況を確認するよう依頼した。</p> <p>僚船C船長は、本船に接近して確認したところ、次のことを認めた。</p> <ol style="list-style-type: none"> ① 甲板上に船長の姿が見当たらないこと。 ② A旗（潜水作業中を示す国際信号旗）が掲げられ、船外機が停止していること。 ③ 船首側及び船尾側から錨が入れられていること。 ④ 本船の右舷中央付近の船べりに結ばれたロープ（以下「本件ロープ」という。）にレギュレーター（空気圧力調整器）及びステンレス製の空気ボンベ（容量約12ℓ）が括られて海に浮かんでいること。 <p>（写真2 参照）</p>
