船舶事故調査報告書

事故種類	乗組員死亡																												
発生日時	不明（令和5年7月17日 07時00分ごろ～12時20分ごろの間）（医師による船長死亡推定時刻：10時ごろ）																												
発生場所	山口県阿武町姫島北岸 宇田郷港今浦防波堤灯台から真方位274° 1.1海里（M）付近 （概位 北緯34°34.0′ 東経131°31.0′）																												
事故の概要	漁船波孟丸は、たこ籠漁の操業中、船長が溺死した。																												
事故調査の経過	令和5年8月17日、本事故の調査を担当する主管調査官（門司事務所）ほか1人の地方事故調査官を指名した。 原因関係者からの意見聴取は、本人が本事故で死亡したため、行わなかった。																												
事実情報 船種船名、総トン数 船舶番号、船舶所有者等 L×B×D、船質 機関、出力、進水等	漁船 波孟丸、3.07トン YG3-43991（漁船登録番号）、個人所有 9.70m（Lr）×1.83m×0.79m、FRP ディーゼル機関、漁船法馬力数40、昭和55年10月26日																												
乗組員等に関する情報	船長 89歳 一級小型船舶操縦士・特殊小型船舶操縦士・特定 免許登録日 昭和49年12月4日 免許証交付日 平成31年2月28日 （令和6年10月19日まで有効）																												
死傷者等	死亡 1人（船長）																												
損傷	なし																												
気象・海象	気象：天気 晴れ、視界 良好 本船発見場所から北東方約7Mに位置する須佐地域気象観測所（アメダス）における観測値は、次のとおりであった。

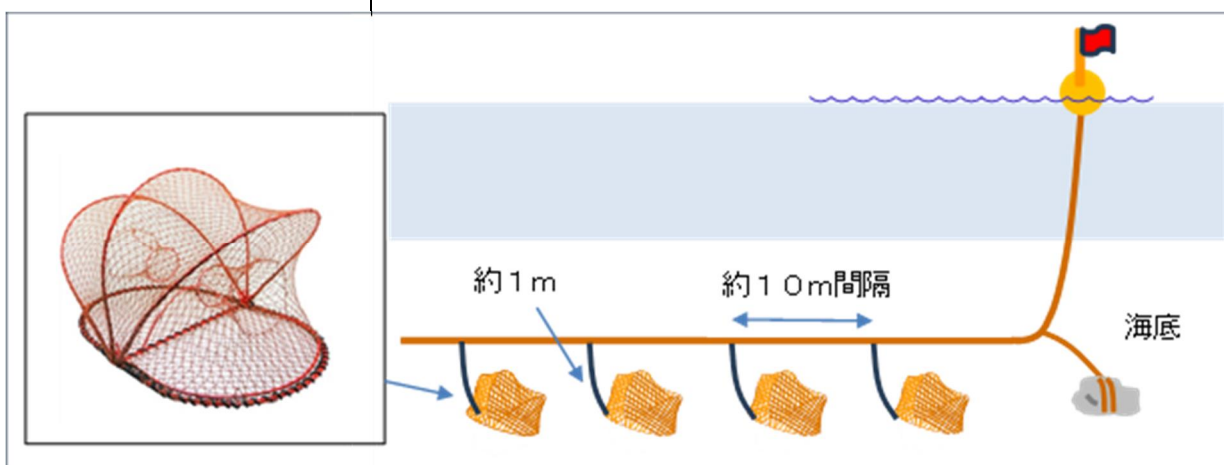
図1 たこ籠の設置状況

たこ籠漁は、1本の主索に、たこ籠を約10m間隔で接続して海底に設置し、数日経過後に、たこ籠をひとつ引き上げて獲物を収穫した後、餌を補充して再度海中に戻し、主索をたぐって次の籠を引き上げて収穫することを繰り返すものであった。

本船では、船首甲板の右舷側に設置された揚網機を使用して揚収作業を行っていた。

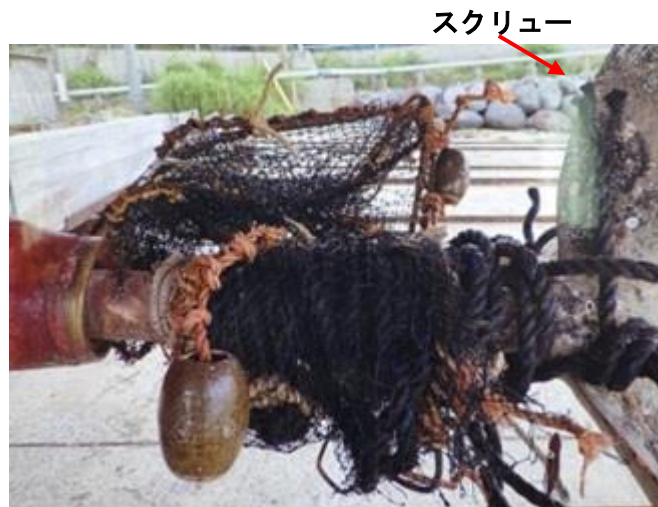
写真2 索具が絡んだ状況（船長の家族が撮影 同人提供）

本船を上架して確認したところ、スクリーシャフトに絡んだ索具は、船長が使用していたたこ籠の一部であることが判明した。（写真2参照）

<p>(6) その他の情報</p> <p>船長が着用していたと思われる救命胴衣が、本船の船尾甲板右舷側に設置された揚網機横に置かれていた。</p> <p>本船の後部甲板には、スクリュウの点検口が設置されていた。</p> <p>担当者及び僚船船長Aは、船長が、たこ籠を揚収又は再投入する際、たこ籠の索具がスクリュウシャフトに絡まり、通信手段を備えていなかったため、自ら潜って絡みを解こうとしたのではないかと思った。</p>
<p>分析</p> <p>乗組員等の関与 船体・機関等の関与 気象・海象等の関与 判明した事項の解析</p>	<p>不明</p> <p>不明</p> <p>不明</p> <p>船長は、溺死した。</p> <p>船長は、次のことから、たこ籠を揚収又は再投入する際、たこ籠の索具がスクリュウシャフトに絡まり、絡みを解こうとして救命胴衣を脱いで潜水し、溺死した可能性があると考えられる。しかしながら、目撃者がおらず、船長が死亡しており、客観的情報も十分に得られなかったことから、その状況を明らかにすることはできなかった。</p> <p>(1) スクリューシャフトへの索具の絡みが激しく、スクリュウ点検口から索具の絡みを除去することは難しい状況であったこと。</p> <p>(2) 船長は、ふだん素潜り漁も行っており、潜水が得意であったこと。</p> <p>(3) 船長が着用していたと思われる救命胴衣が、本船の船尾甲板右舷側に設置された揚網機横に置かれていたこと。</p> <p>(4) 本船の無線機は撤去されており、船長が携帯電話を保有していなかったこと。</p>
<p>原因</p>	<p>本事故は、本船が、たこ籠漁の操業中、船長が、スクリュウシャフトに絡んだたこ籠の索具を取り外そうとして潜水した際、溺死したことにより発生した可能性があると考えられるが、目撃者がおらず、船長が死亡しており、客観的情報も十分に得られなかったことから、死亡に至った状況を明らかにすることはできなかった。</p>
<p>再発防止策</p>	<p>今後の同種事故等の再発防止に役立つ事項として、次のことが考えられる。</p> <ul style="list-style-type: none"> ・ 小型漁船に1人で乗船する船長は、緊急時に連絡できるよう、携帯電話等を所持しておくとともに、スクリュウ等に絡まった索具等を除去するために潜水する必要がある場合、定係地等へのえい航を依頼し、到着後、専門業者により除去すること。
