船舶事故調査報告書

| 事故種類 | 火災 |
| 発生日時 | 令和6年3月17日 08時00分ごろ |
| 事故の概要 | 遊漁船 ^{かいま} 海希丸は、漂泊中、機関室で火災が発生した。 海希丸は、機関室等に焼損を生じ、消火作業中に沈没した。 |

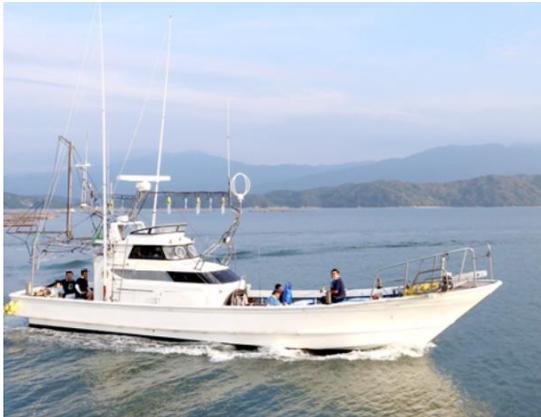
| 事実情報 船種船名、総トン数 船舶番号、船舶所有者等 L×B×D、船質 機関、出力、進水等 | 遊漁船 海希丸、6.6トン FO2-6687（漁船登録番号）、福岡県漁業協同組合連合会、 個人（船舶借入人） 13.04m（Lr）×2.98m×0.99m、FRP ディーゼル機関、船内機、302kW、平成12年4月10日、 4サイクル、回転数毎分2,616、6気筒、ボア110mm、使用 燃料軽油 第293-34731号（船舶検査済票の番号） （写真1 参照） <div style="text-align: center;"> </div> |

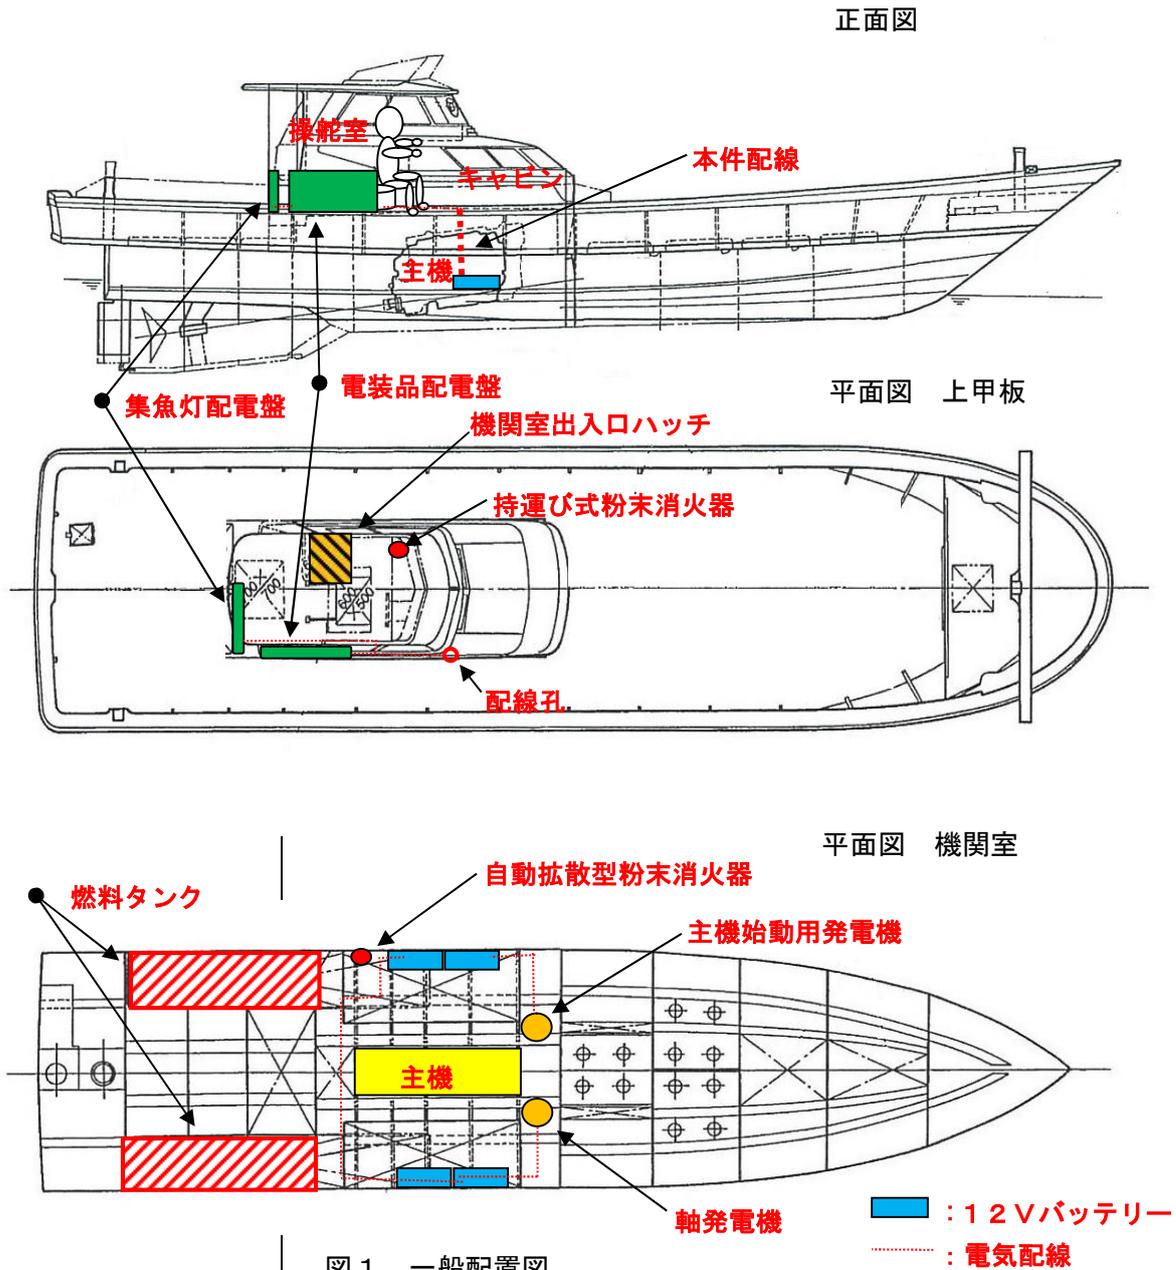
図1 一般配置図

| 事故の経過 | <p>本船は、船長が1人で乗り組み、釣り客7人を乗せ、遊漁の目的で、令和6年3月17日05時40分ごろ壱岐島北方沖の釣り場に向け、福岡県糸島市船越漁港を出港した。</p> <p>本船は、07時30分ごろ釣り場に到着後、主機を中立運転として漂泊し、遊漁を開始した。</p> <p>船長は、07時40分ごろ冷機運転を終えた主機を停止し、08時00分ごろ操縦席で周囲の見張りを行っていたとき、異臭がしたので、操舵室前方にあるキャビンの右舷前方の床板を外して機関室をのぞき込んだところ、機関室に黒煙が充満しているのを認めた。</p> <p>船長は、操舵室に戻り、‘機関室から操舵室右舷側の電装品配電盤及び操舵室船尾側の集魚灯配電盤に配線を通す孔’(以下「配線孔」という。)から機関室を見ると、機関室右舷壁に敷設された配線(以下「本件配線」という。)付近から火炎が上がっているのを目撃した。</p> <p>船長は、本件配線付近を更に確認しようと操舵室左舷側床下の機関室出入口ハッチ(以下「機関室出入口ハッチ」という。)を開くと、炎が噴き出したので、声を上げて操舵室から退出した。</p> <p>(図1 参照)</p> |

| <p>その他の事項</p> | <p>(1) 船長に関する情報</p> <p>船長は、本事故発生の約24年前から沿岸漁業に従事し、また、平成29年8月17日に福岡県知事から遊漁船業者の登録を受け、自らを遊漁船業務主任者として遊漁船業を営んでいた。</p> <p>(2) 本船に関する情報</p> <p>本船は、船長が本事故発生の約7年前に主機が換装された中古船として購入したもので、月に10～20日運航されていた。</p> <p>本船は、令和3年5月に中間検査を受検し、合格していた。</p> <p>(3) 機関室に関する情報</p> <p>機関室には、前部に右舷側から順に軸発電機、主機始動発電機(オルタネーター)、中央に右舷側から順に集魚灯用バッテリー2台(12V直列接続)、主機、主機駆動用及び電装品用バッテリー2台(12V直列接続)、後部に右舷側から順に右舷燃料油タンク、左舷燃料油タンクが配置されていた。</p> <p>機関室には、本事故当時、ウエス等の可燃物は置かれておらず、両舷の燃料タンクに、合計約1,000ℓの軽油が積載されていた。</p> <p>(図1 参照)</p> <p>(4) 消火設備に関する情報</p> <p>旅客船以外の小型兼用船であって、航行区域を限定沿海とする</p> |

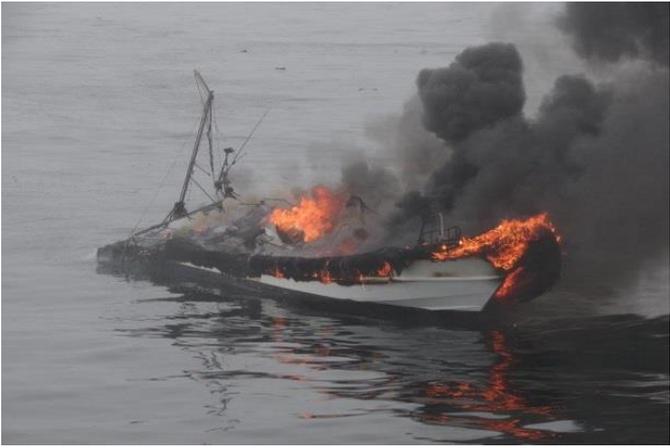
| | <p>乗を済ませ、本船から離れるように漁船Aの船長に伝えた。</p> <p>船長は、その後、携帯電話で僚船に救助を求めるとともに本事故の発生を海上保安庁に通報し、来援した僚船に釣り客全員と共に漁船Aから移乗した。</p> <p>僚船は、本船を監視しながら漂泊中、巡視艇と会合した後、壱岐市勝本港に入港した。</p> <p>本船は、巡視艇により、消火活動が行われたが、10時16分ごろ沈没した。(写真2参照)</p> <p>写真2 延焼中の本船(海上保安庁提供)</p> <p>(付図1 事故発生場所概略図 参照)</p> |
