船舶事故調査報告書

令和7年3月5日

運輸安全委員会（海事専門部会）議決

事故種類	衝突
発生日時	令和6年5月18日 15時01分ごろ
発生場所	大分県佐伯市 ^{さいき たかて} 高手島北方沖 豊後大島港 ^{ふなかくし} 船隠防波堤灯台から真方位338° 1,550m付近 (概位 北緯32° 59.1′ 東経132° 04.1′)
事故の概要	瀬渡船 ^{せいこう} 第三正幸丸は、北東進中、また、漁船 ^{みなみ} 美波は、南西進中、両船が衝突した。 美波は、船長が死亡し、左舷船尾部外板の破口等を生じ、また、第三正幸丸は、左舷船首部船底外板に擦過傷を生じた。
事故調査の経過	令和6年5月21日、本事故の調査を担当する主管調査官（門司事務所）ほか1人の地方事故調査官を指名した。 原因関係者から意見聴取を行った。
事実情報 船種船名、総トン数 船舶番号、船舶所有者等 L×B×D、船質 機関、出力、進水等	A 瀬渡船 第三正幸丸、11トン OT2-2860（漁船登録番号）、個人所有 14.91m (Lr) × 3.56m × 1.30m、FRP ディーゼル機関、612kW、平成14年7月30日 第294-22533号（船舶検査済票の番号） B 漁船 美波、0.3トン OT3-56960（漁船登録番号）、個人所有 4.56m (Lr) × 1.45m × 0.62m、FRP ガソリン機関（船外機）、4.4kW、平成15年8月12日 第294-10587号（船舶検査済票の番号）
乗組員等に関する情報	A 船長A 59歳 一級小型船舶操縦士・特殊小型船舶操縦士・特定 免許登録日 平成2年10月18日 免許証交付日 令和2年8月4日 (令和7年10月17日まで有効) B 船長B 93歳 一級小型船舶操縦士・特殊小型船舶操縦士・特定 免許登録日 昭和50年8月12日 免許証交付日 令和2年8月4日 (令和8年3月13日まで有効)

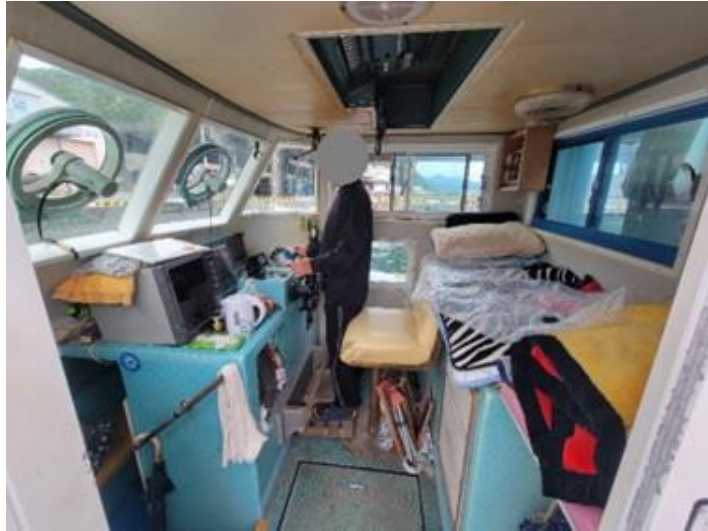
船長Aは、天気が良かったのでレーダーを作動させることなく、GPSプロッターのみを作動させ、操舵室右舷側に立って手動操舵で操船に当たり、佐伯湾を北東進した。(写真2参照)

写真2 船長Aの操船姿勢（再現）

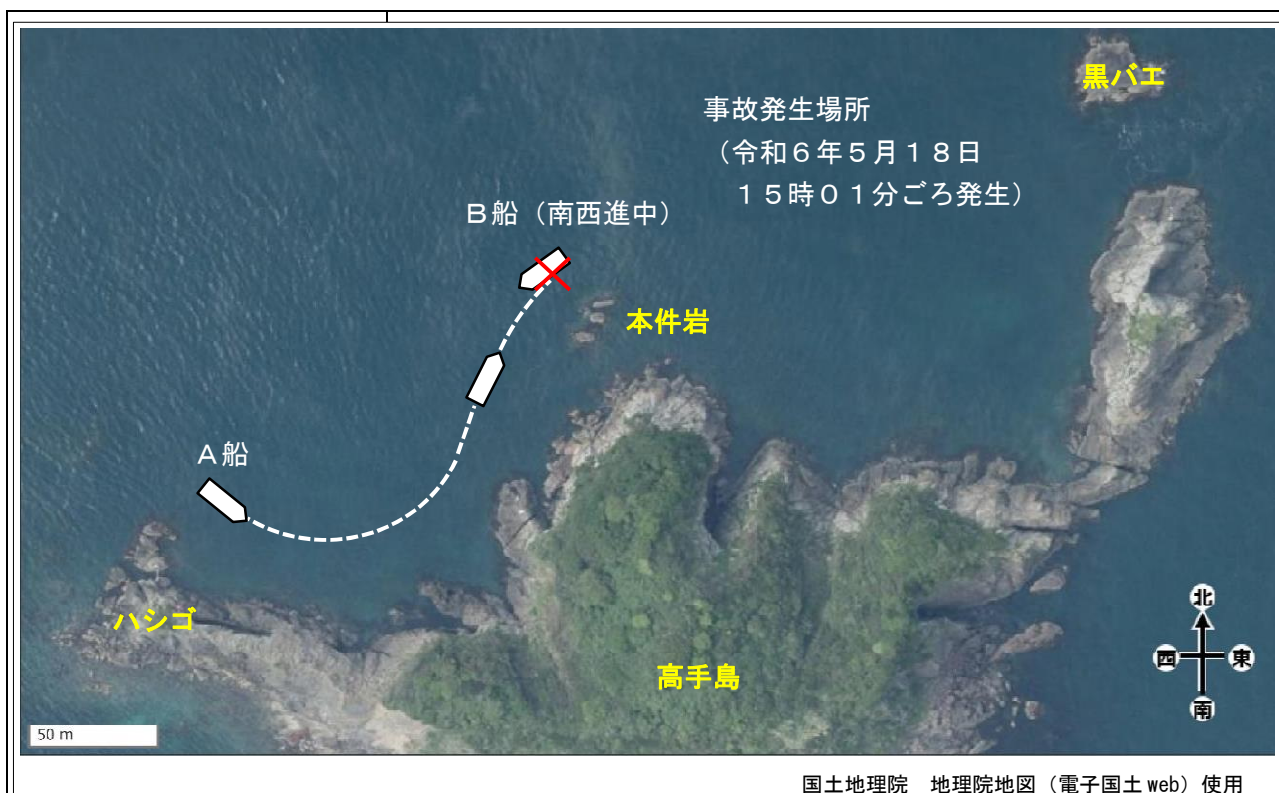
図3 事故発生経過概略図

船長Aは、A船が北東進を続けてハシゴの北端付近に至り、ハシゴ上の釣り客のほか、ハシゴに接近し過ぎないことに意識を向け、ハシゴの方向（右舷方）を見ながらA船を右転させた。

船長Aは、14時58分ごろハシゴにA船の船首を西方に向けて船首端のタイヤを押し着けた状態とした後、釣り客1人（以下「釣り客A」という。）を収容した。

船長Aは、その後、操舵室右舷側に立ったまま、右舵を取ってA船を後進させた後、主機を回転数毎分約600として約5～6ノット（kn）の速力（対地速力、以下同じ。）で高手島北岸に沿って緩やかに左転を始めた。

船長Aは、右舷方の高手島北岸の岩礁に接近し過ぎないことに意識を向け、A船を緩やかに左転させた後、同島北方沖に存在する岩（以下「本件岩」という。）が右舷船首方に見えてきたので、本件岩にも同様に意識を向け、A船を北北東進させた。

船長Aは、A船が本件岩を安全に通過する頃、船首を黒バエの方向と思われる北東方に向け始めるとともに、約10knの速力まで増速を始めた後、船首を黒バエに向けようとして正船首方を見たところ、至近にB船が掲げる赤い旗を認めた。

船長Aは、衝突の危険を感じ、主機を後進にしようとしたものの、間に合わず、15時01分ごろ衝撃音を聞いた。

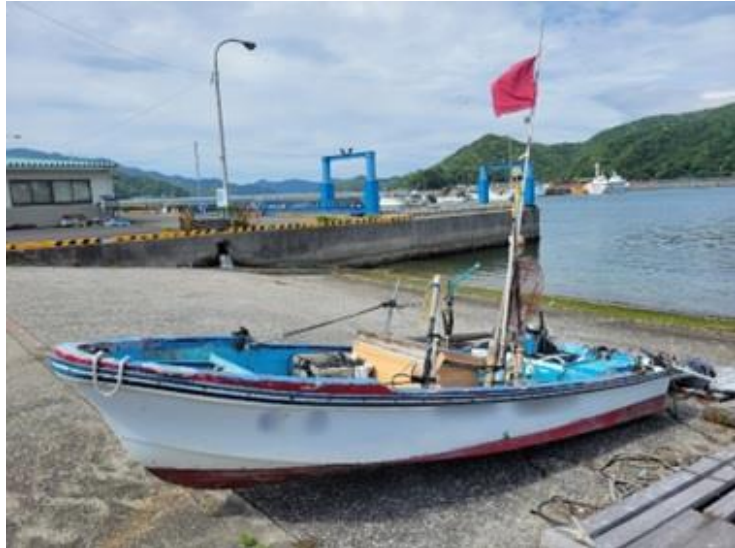
写真3 B船

死傷者等	<p>A なし</p> <p>B 死亡 1人（船長B）</p>
損傷	<p>A 左舷船首部船底外板に擦過傷</p> <p>B 左舷船尾部外板に破口及び擦過傷、左舷側中央部から船尾部にかけての船縁に擦過傷</p>
気象・海象	<p>気象：天気 晴れ、風 なし、視界 良好</p> <p>海象：海上 平穏</p>
事故の経過	<p>A船は、船長Aが1人で乗り組み、釣り客5人を乗せ、瀬渡しの目的で、令和6年5月18日03時30分ごろ佐伯市松浦漁港を出港し、高手島に向かった。（写真1参照）</p> <div data-bbox="609 651 1345 1200" data-label="Image"> </div> <p style="text-align: center;">写真1 A船</p> <p>船長Aは、04時00分ごろ高手島に到着した後、同島西側の岩場（ハシゴと称する岩場）に釣り客1人を、同島北東側の岩場（黒バエと称する岩場）に釣り客3人を、同島南側の岩場（松バエと称する岩場）に釣り客1人をそれぞれ瀬渡しした。（図1、図2参照）</p>

B船は、その後、南西進中にA船と衝突した。(写真3参照)

<p>こと。</p> <p>A船及びB船は、両船の損傷状況から、A船の船首部とB船の左舷中央部付近とが衝突した後、A船の船首部がB船の左舷船尾部に乗り揚がったものと考えられる。</p> <p>船長Bは、前記のとおり衝突したと考えられることから、A船の船首部がB船の左舷船尾部船倉の蓋の上に船尾方を向いて腰を掛けるなどしていた船長Bの上半身に当たって外傷性脊髄損傷により死亡したものと考えられる。</p>
原因	<p>本事故は、A船が、高手島北岸に沿って航行中、船長Aが、同島北方沖に他船はいないと思い込み、右舷方の岩礁や本件岩に意識を向け、正船首方の見張りを適切に行っていなかったため、南西進中のB船に至近となるまで気付かず、B船に対する避航動作が遅れ、B船と衝突したものと考えられる。また、B船は、南西進中にA船と衝突したものと考えられる。</p> <p>船長Bは、接近するA船に気付かないまま釣り場を移動しようとするなどして左舷船尾部船倉の蓋の上に船尾方を向いて腰を掛けた態勢で、船外機のスロットルグリップを左手で握って操船していた可能性があると考えられるが、目撃者がおらず、船長Bが死亡しており、客観的情報も十分に得られなかったことから、船長Bの見張りの状況について明らかにすることはできなかった。</p>
再発防止策	<p>今後の同種事故等の再発防止に役立つ事項として、次のことが考えられる。</p> <ul style="list-style-type: none"> ・船長は、慣れた海域を航行する場合であっても、自船に搭載している航海計器（レーダー等）を有効に使用するとともに、特定の方向のみに意識を向けることなく、あらゆる手段を使って常時周囲の適切な見張りを行い、他船を見落とさないようにすること。

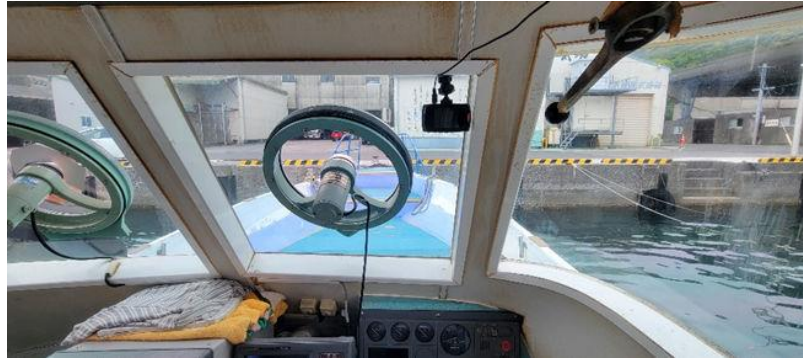
A船は、約10knの速力で航行中、僅かに船首が浮上するものの、船長Aが操舵室右舷側に立った状態であれば、船首方に操船の支障となる死角は生じていなかった。(写真4参照)

写真4 A船船首方の見通し状況（停船時）
