船舶事故調査報告書

事故種類	衝突
発生日時	令和6年2月17日 11時29分ごろ
発生場所	長崎県島原市島原港東方沖 島原灯台から真方位072° 1,200m付近 （概位 北緯32°47.0′ 東経130°23.7′）
事故の概要	遊漁船丸正丸は、左転中、また、プレジャーボート松風丸は、漂泊中、両船が衝突した。 丸正丸は、右舷船首部外板に擦過傷を生じ、また、松風丸は、操舵室左舷側窓に破損等を生じた。
事故調査の経過	令和6年2月19日、本事故の調査を担当する主管調査官（長崎事務所）を指名した。 原因関係者から意見聴取を行った。
事実情報 船種船名、総トン数 船舶番号、船舶所有者等 L×B×D、船質 機関、出力、進水等	<p>A 遊漁船 丸正丸、4.6トン KM3-29275（漁船登録番号）、個人所有 12.20m (Lr) × 2.80m × 0.79m、FRP ディーゼル機関、183.90kW、昭和63年6月26日 第293-39451号（船舶検査済票の番号） （写真1 参照）</p>

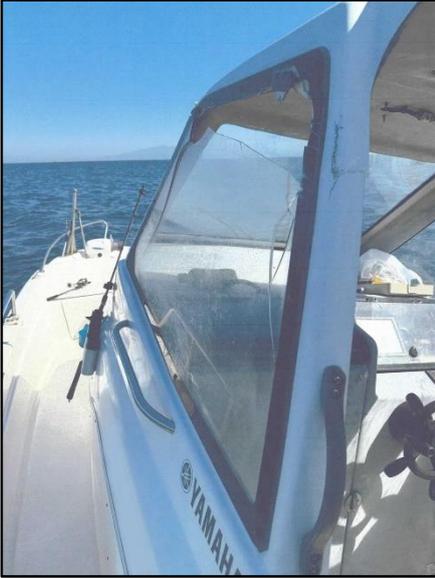
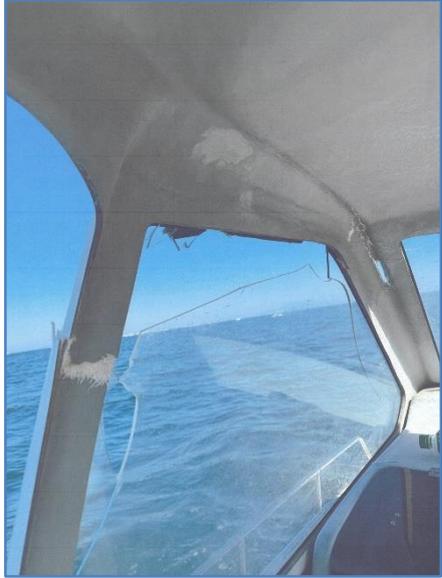
乗組員等に関する情報	<p style="text-align: center;">写真2 B船の外観</p> <p>A 船長A 59歳 二級小型船舶操縦士・特定 免許登録日 平成28年6月14日 免許証交付日 令和5年9月11日 (令和11年7月9日まで有効)</p> <p>B 船長B 46歳 一級小型船舶操縦士 免許登録日 平成21年10月13日 免許証交付日 平成31年2月26日 (令和6年10月14日まで有効)</p>
死傷者等	なし
損傷	<p>A 右舷船首部外板に擦過傷</p> <p>B 操舵室左舷側窓に破損等 (写真3、写真4参照)</p>

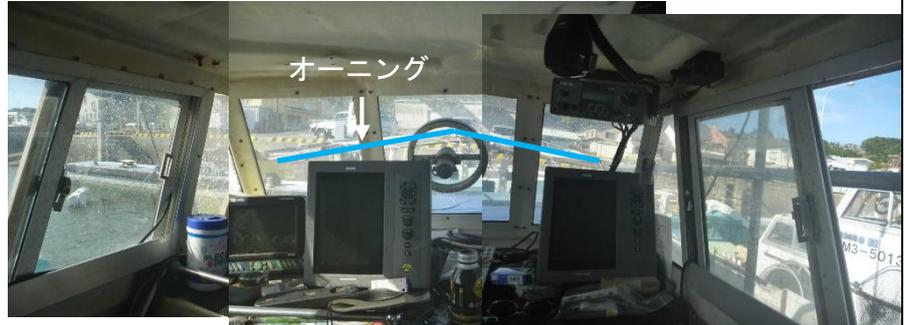
写真5 A船の船首方の見通し

<p>気象・海象</p>	<p>気象：天気 晴れ、風向 北北東、風力 2、視界 良好 海象：海上 平穏、潮高 約2.8m、潮汐 上げ潮の中央期 潮流 北流0.5～1.0ノット (kn)</p>
<p>事故の経過</p>	<p>A船は、船長Aが1人で乗り組み、釣り客7人を乗せ、遊漁の目的で、島原港東方沖の釣り場に向け、令和6年2月17日07時00分ごろ熊本県三角港^{みすみ}を出発した。</p> <p>A船の行う遊漁は、魚群に対して潮流の上流側から釣りを始め、潮流に流されながら魚群の上方を通過し、魚群の下流側に抜けたのち、再び魚群の上流側に移動すること（いわゆる「潮上り」）を繰り返すものであった。</p> <p>船長Aは、釣り場に到着し、釣り場に数十隻の小型船舶による集団が形成されており、集団が南方から北方に流されながら釣りをしていたので、集団の南側から集団に混じり、魚群探知機で魚群の様子を見ながら、遊漁を始めた。</p> <p>船長Aは、潮上りを繰り返しながら遊漁を行い、再び魚群を外れたので、反時計回りに集団の南側に向かうこととし、操舵室の後部に渡した板に腰を掛け、操舵室のほぼ中央にある舵輪を持ち、手動操舵によって操船に当たり、集団を離れて左転し、約5knの対地速力で南進を始めた。</p> <p>船長Aは、集団の南端付近に至り、集団の南側に回り込もうと左転を始め、船首が東方を向いた頃、A船の左舷後方からA船の前路に向かって東北東進するA船より速い漁船（以下「C船」という。）を認めた。</p> <p>船長Aは、左舷方のC船に意識を向けたまま、C船に接近しないよう主機を中立運転として左転を続け、A船の船首甲板に張られていたオーニング（日よけ、雨よけ）により、体を動かして視点をずらさなければ船首方の下部が見えづらかったものの、この間、体を動かさな</p>

船長Aは、A船の船首が北東を向いた11時29分ごろ、船首方にいたB船に気付かないまま、約1～2knの速力で、左転するA船の船首部とB船の左舷中央部とが衝突した。(写真5、図1参照)

| | <ul style="list-style-type: none">・ 小型船舶の操縦者は、汽笛を備えない小型船舶に乗船する場合、呼子笛、ガスホーンなど、有効な音響による信号を行うことができる手段を講じておくこと。 |
