船舶事故調査報告書

事故種類	衝突（荷役設備）
発生日時	令和5年12月16日 15時33分ごろ
発生場所	熊本県長洲町長洲港南東方所在の企業専用岸壁 長洲港北防波堤灯台から真方位130° 1.4海里（M）付近 （概位 北緯32°54.5′ 東経130°27.6′）
事故の概要	貨物船飛長は、離岸作業中、荷役設備に衝突した。 飛長は、後部マストに曲損を生じ、また、荷役設備は、クレーンの ガーダー上の照明灯の脱落を生じた。
事故調査の経過	令和6年1月16日、本事故の調査を担当する主管調査官（長崎事 務所）を指名した。 原因関係者から意見聴取を行った。
事実情報 船種船名、総トン数 船舶番号、船舶所有者等 L×B×D、船質 機関、出力、進水等	貨物船 飛長、499トン 141836、堀内汽船株式会社（A社） 75.23m×12.00m×7.12m、鋼 ディーゼル機関、735kW、平成24年11月
	船長 71歳 四級海技士（航海） 免許年月日 昭和52年10月14日 免状交付年月日 令和元年5月14日 免状有効期間満了日 令和6年7月7日
死傷者等	なし
損傷	本船 後部マストに曲損 荷役設備 クレーンのガーダー上の照明灯の脱落
気象・海象	気象：天気 雨、風向 北西、風速 約15m/s、視界 良好 海象：波向 西、波高 約1.5m、潮汐 下げ潮の末期、 潮高 約205cm 長洲町には、12月13日16時13分に強風注意報が発表され、 本事故時も継続中であった。
事故の経過	本船は、船長ほか4人が乗り組み、北東方から南西方に延びる長洲 港南東方所在の企業専用岸壁（以下「本件岸壁」という。）に、船首 を南西方に向けて出船左舷着けし、揚げ荷役を終えて空船となり、船 首約2.6m、船尾約3.8mの喫水で係船されていた。

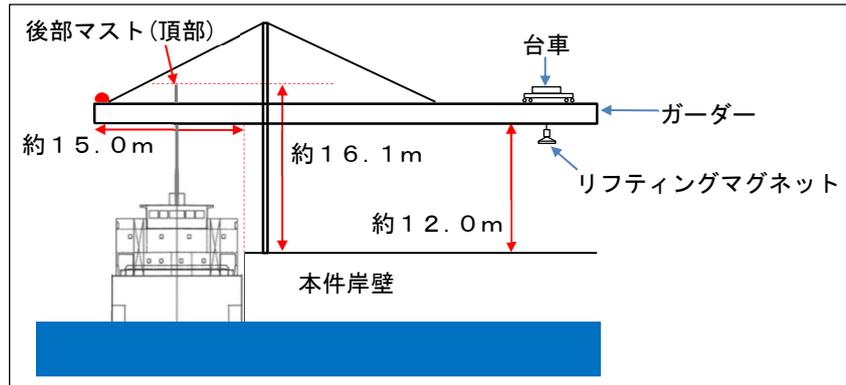
図1 荷役設備及び本船マスト等の概略（正面）

本件岸壁には、固定式の門型天井クレーンが設置され、荷役用のリフティングマグネットを吊るした台車が移動するためのガーダー（以下「ガーダー」という。）が海上に約15.0m張り出しており、本件岸壁からガーダー下部及び後部マスト頂部までの高さは、それぞれ約12.0m及び約16.1mであり、ガーダーの下方に本船の貨物倉が位置するように接岸されていた。（図1、図2参照）

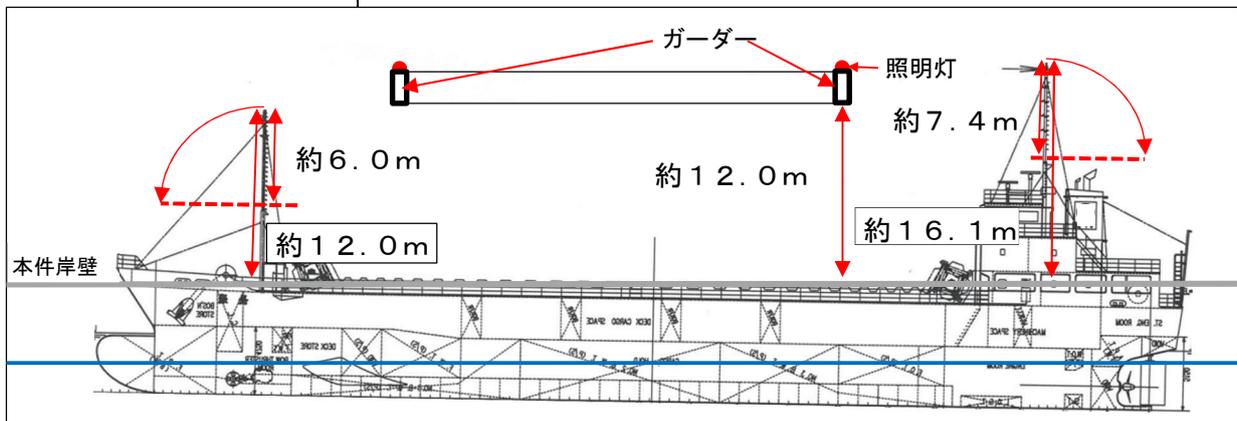
図2 ガーダー及び本船マスト等の概略（側面）

本船の前部マスト及び後部マストは、折り曲げることが可能な構造となっており、折り曲げた状態で、それぞれ高さを約6.0m及び約7.4m低くすることが可能であった。（図2参照）

船長は、本船の前部マスト及び後部マストの高さが、ガーダーより高いことを知っていたが、荷役会社から指示があった場合にのみマストを折り曲げるようにしており、本件岸壁では荷役会社から指示がなかったため、注意して操船すればマストをガーダーに衝突させることはないと思い、前部マスト及び後部マストを折り曲げなかった。

再発防止策	<p>今後の同種事故等の再発防止に役立つ事項として、次のことが考えられる。</p> <ul style="list-style-type: none"> ・マストを折り曲げることができる機能を有している船舶の船長は、強風下、海上にガーダー等が張り出したクレーンが設置された岸壁で着岸及び離岸させる場合、ガーダー等に接触する可能性があるマストは、事前に折り曲げること。

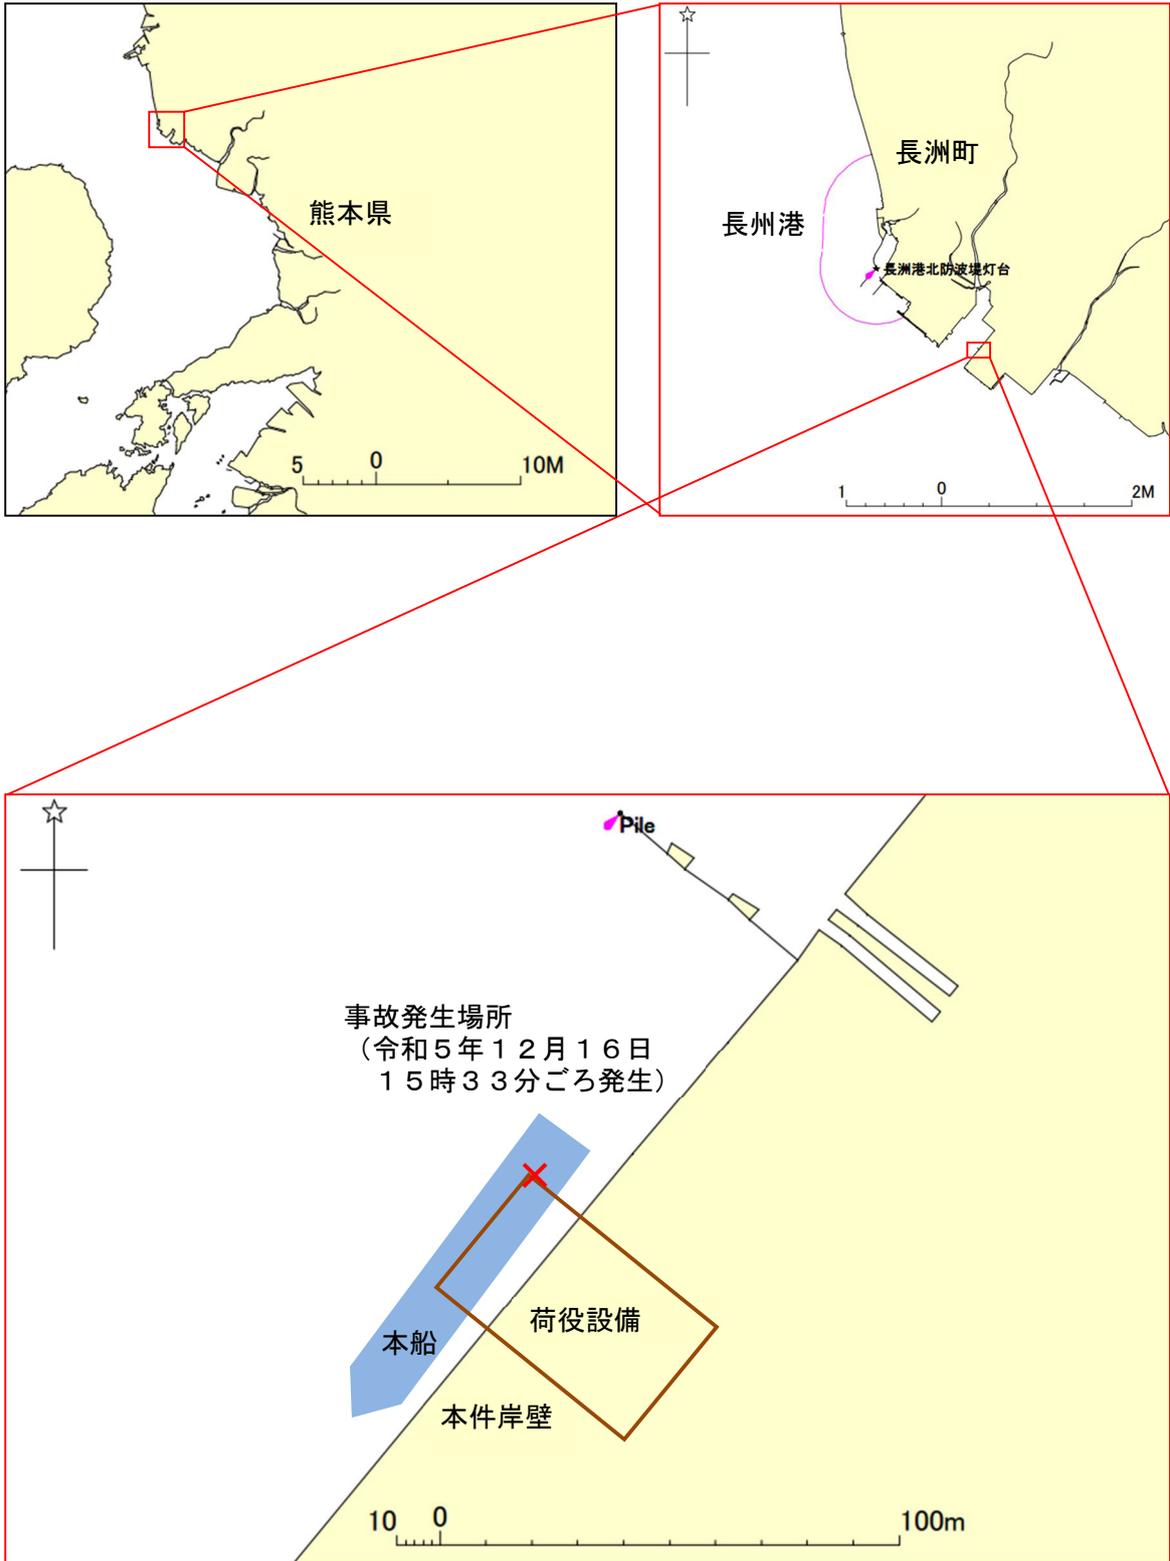
付図1 事故発生場所概略図

<p>て岸壁と平行に離岸するように操船した。</p> <p>本船は、僅かに前進しながら風圧により船尾が左舷側へ圧流され、後部マストが船尾側のガーダーに接近したので、船長が、機関を後進として船尾側のガーダーを避けた後、直ちに左舵をとって機関を前進とし、船尾を本件岸壁から離そうとしたが、15時33分ごろ後部マストが船尾側のガーダーに衝突した。</p> <p>船長は、本事故の発生をA社に報告し、本船は、後日、運輸局の臨時検査を受検した。</p> <p>(付図1 事故発生場所概略図 参照)</p>
その他の事項	<p>船長は、本事故当時、約15m/sの北西風を右舷側から受けていたものの、このぐらいの風であればバウスラスターを使用して安全に離岸できると思い、タグボート等の支援を受けずに離岸した。</p>
分析 乗組員等の関与 船体・機関等の関与 気象・海象等の関与 判明した事項の解析	<p>あり</p> <p>なし</p> <p>あり</p> <p>本船は、強風注意報が発表された状況下、企業専用岸壁から離岸中、船長が、本船のマストの高さがガーダーより高いことを認識していたものの、注意して操船すればマストをガーダーに衝突させることはないと思い、マストを折り曲げなかったことから、本船を僅かに前進させた際、風圧により船尾が左舷側に圧流され、後部マストが船尾側のガーダーに衝突したものと考えられる。</p> <p>船長は、本事故当時、約15m/sの北西風を右舷側から受けていたものの、このぐらいの風であればバウスラスターを使用して安全に離岸できると思い、タグボート等の支援を受けずに離岸したことから、風圧により船尾が左舷側に圧流されたものと考えられる。</p>
原因	<p>本事故は、強風注意報が発表された状況下、本船が企業専用岸壁から離岸中、船長が、本船のマストの高さがガーダーより高いことを認識していたものの、注意して操船すればマストをガーダーに衝突させることはないと思い、マストを折り曲げなかったため、本船を僅かに前進させた際、風圧により船尾が左舷側に圧流され、後部マストが船尾側のガーダーに衝突したものと考えられる。</p>
