# 船舶事故調査報告書

事故種類	乗揚
発生日時	令和6年2月25日 21時10分ごろ
発生場所	鹿児島県長島町長島北方沖 <small>まで</small> 待島灯台から真方位287° 120m付近 （概位 北緯32° 16.6′ 東経130° 11.3′）
事故の概要	引火性液体物質ばら積船かいうん丸は、北東進中、浅所に乗り揚げた。 かいうん丸は、船底外板に凹損等を生じた。
事故調査の経過	令和6年2月28日、本事故の調査を担当する主管調査官（長崎事務所）ほか1人の地方事故調査官を指名した。 原因関係者から意見聴取を行った。
<b>事実情報</b> 船種船名、総トン数 船舶番号、船舶所有者等 L×B×D、船質 機関、出力、進水等	引火性液体物質ばら積船 かいうん丸、381トン 135880、アルコール海運倉庫株式会社（A社） 54.75m×9.40m×4.25m、鋼 ディーゼル機関、735kW、平成9年5月8日 （写真1 参照）

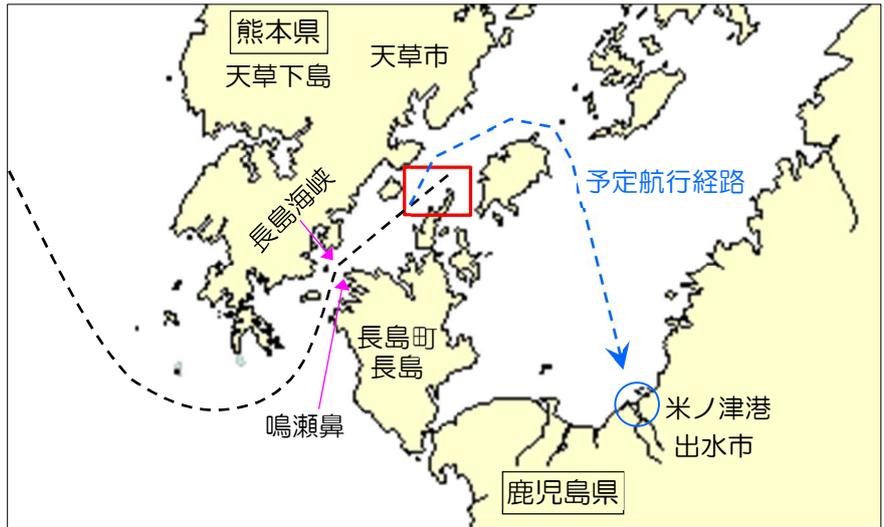
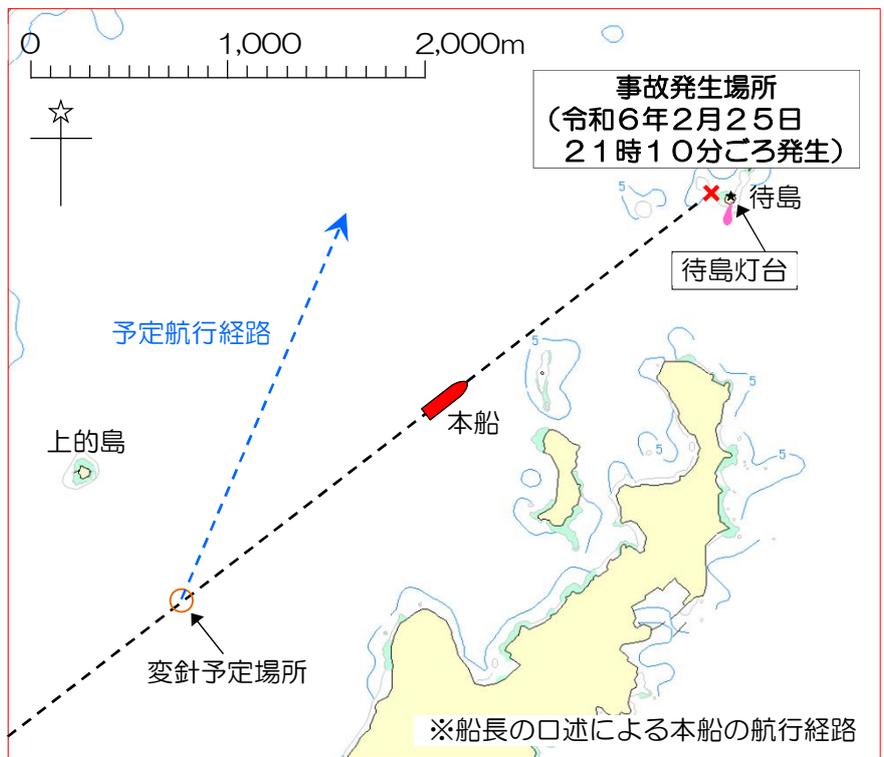
図1 事故発生経過概略図

死傷者等	なし
損傷	船底外板に凹損、左舷側ビルジキールに曲損等
気象・海象	気象：天気 晴れ、風向 北、風力 3、視界 良好 海象：海上 平穏、潮汐 高潮時
事故の経過	<p>本船は、船長ほか3人が乗り組み、空船で、船首約2.20m、船尾約2.90mの喫水により、令和6年2月24日06時50分ごろ鹿児島県出水市米ノ津港<small>いずみこめのつ</small>に向けて阪神港神戸区を出航し、関門海峡、平戸瀬戸を通過した。</p> <p>本船は、船長及び甲板部の乗組員2人がそれぞれ4時間ずつの船橋当直を行う体制で、25日18時30分ごろ船長が航海士と交替して船橋当直に就き、操舵スタンド後方に置いた椅子に腰を掛け、レーダー及びGPSプロッターを作動させ、熊本県天草下島南方沖で左転し、長島海峡に向かった。(写真2参照)</p> <div data-bbox="730 808 1257 1256" data-label="Image"> </div> <p style="text-align: center;">写真2 船長の操船姿勢</p> <p>船長は、長島海峡に入ると、周囲に他船を認めず、海上も平穏で、気が緩んで眠気を感じるようになり、ふだん炭酸水を飲んで眠気を覚ましていたので、炭酸水を飲めば居眠りすることはないと思い、炭酸水を飲み始めた。</p> <p>船長は、長島北西岸の鳴瀬鼻<small>なるせ</small>西方沖で、自動操舵によって長島町待島に向けて本船を約11ノットの対地速力で北東進させ、熊本県天草市上<small>かみまて</small>的島を左舷正横に見る頃変針するつもりで、操船を続けていたところ、いつしか居眠りを始め、21時10分ごろ本船が待島西方沖の浅所に乗り揚げた。(図1、写真3参照)</p>

<p data-bbox="165 1702 225 1733"><b>原因</b></p>	<p data-bbox="549 1702 1430 1872">本事故は、夜間、本船が、長島北方沖を自動操舵で待島に向かって北東進中、船長が、眠気を感じていたものの、椅子に腰を掛けた姿勢のまま居眠りしたため、待島西方沖の浅所に乗り揚げたものと考えられる。</p>
<p data-bbox="165 1895 309 1926"><b>再発防止策</b></p>	<p data-bbox="549 1895 1430 1975">A社は、本事故後、担当者を本船に派遣し、船長に対して航行中は船橋航海当直警報装置を常時作動させておくよう指導を行った。</p> <p data-bbox="549 1993 1430 2065">今後の同種事故等の再発防止に役立つ事項として、次のことが考えられる。</p>

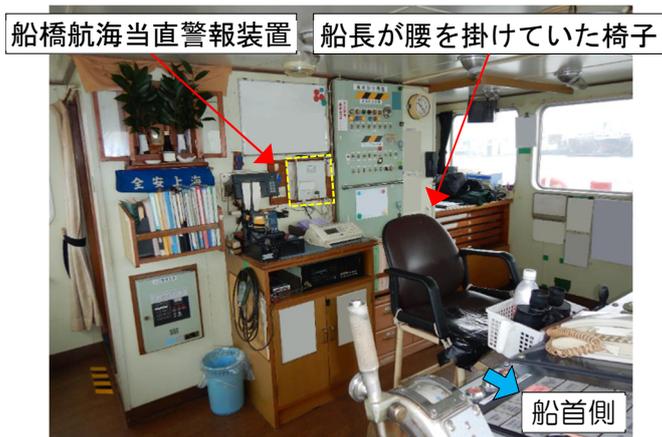
写真4 船橋後部の状況

本船は、赤外線センサーで船橋内の人の動きを感知し、一定時間動きがない場合に警報ブザーを鳴らす機能を持つ船橋航海当直警報装置が船橋後部の壁に備えられていた。

船長は、船橋当直中に居眠りをしたことがなく、また、本船では居眠り運航による事故は発生したことがなかったため、船橋航海当直警報装置を使用しなくても居眠り運航になることはないと思い、同装置を作動させていなかった。

<ul style="list-style-type: none"><li>・ 船橋航海当直警報装置を備える船舶においては、航行中、同装置を常時作動させておくこと。</li><li>・ 操船者は、眠気を感じた際、椅子に腰を掛けた姿勢のまま操船を続けず、立って体を動かしながら操船に当たったり、外気に当たったりすること。</li></ul>
--	---
