船舶事故調査報告書

令和7年2月19日
 運輸安全委員会（海事専門部会）議決
 委員 伊藤 裕 康（部会長）
 委員 上野 道 雄
 委員 岡本 満喜子

事故種類	乗揚
発生日時	令和5年9月18日 13時07分ごろ
発生場所	沖縄県竹富町竹富島南西方沖 大原航路第7号立標から真方位144°60m付近 （概位 北緯24°18.1′ 東経124°04.2′）
事故の概要	旅客船うみかじ ² は、北東進中、さんご礁に乗り揚げた。 うみかじ2は、両舷のプロペラ及び舵板の破損等を生じた。
事故調査の経過	令和5年9月19日、本事故の調査を担当する主管調査官（那覇事務所）ほか1人の地方事故調査官を指名した。 原因関係者から意見聴取を行った。
事実情報 船種船名、総トン数 船舶番号、船舶所有者等 L×B×D、船質 機関、出力、進水等	<p>旅客船 うみかじ2、120トン 134643、有限会社安栄観光（A社） 27.60m×8.00m×2.60m、軽合金 ディーゼル機関2基、2,440kW（合計）、平成8年1月31日 （写真1 参照）</p> <div style="text-align: center;">

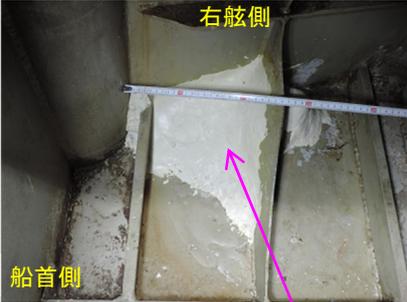
免状有効期間満了日 令和6年10月6日 甲板員 43歳 六級海技士（機関）（機関限定） 免許年月日 令和3年10月25日 免状交付年月日 令和3年10月25日 免状有効期間満了日 令和8年10月24日
死傷者等	なし
損傷	両舷のプロペラ及び舵板の破損、右舷船尾部船底外板に破口、右舷主機減速機のケーシングに割損 （図1、付図2 一般配置図 参照）
<div style="display: flex; justify-content: space-around; align-items: flex-end;"> <div style="text-align: center;">

<p>補修剤にて応急処置 船底外板の破口</p> </div> <div style="text-align: center;">

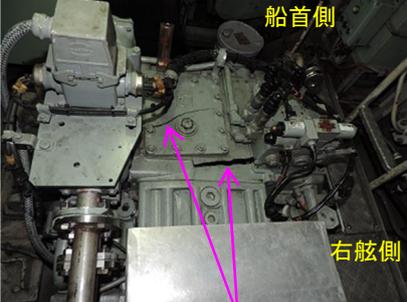
<p>割損箇所 減速機のケーシングの割損</p> </div> <div style="text-align: center;">

船長は、その後、運航管理者に対し、旅客等に負傷者がおらず、機関室には浸水がないものの、右舷主機減速機のケーシングが割損し、本船の自力航行及び自力での離礁ができないことを報告した。

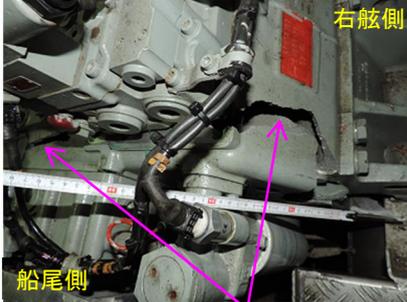
<p>割損箇所 減速機のケーシング右舷側の割損</p> </div> </div> <p style="text-align: center;">図1 操舵機室右舷船尾側の外板及び右舷主機減速機</p>	
気象・海象	気象：天気 晴れ、風向 東南東、風速 約2m/s、視界 良好 海象：海上 平穏 潮汐：9月18日石垣港 13時00分ごろ 下げ潮の末期 約92cm 干潮 14時53分 67cm 満潮 08時48分 181cm 20時47分 184cm
事故の経過	本船は、沖縄県石垣市石垣港と竹富町仲間港等を結ぶ一般旅客定期航路を運航する高速船であり、船長、機関長及び甲板員が乗り組み、旅客29人を乗せ、GPSプロッターを表示して、竹富町竹富東港経由で石垣港に向かう予定で、高速船時刻表に従い、令和5年9月18日12時40分ごろ仲間港大原地区を出港した。（図2参照）

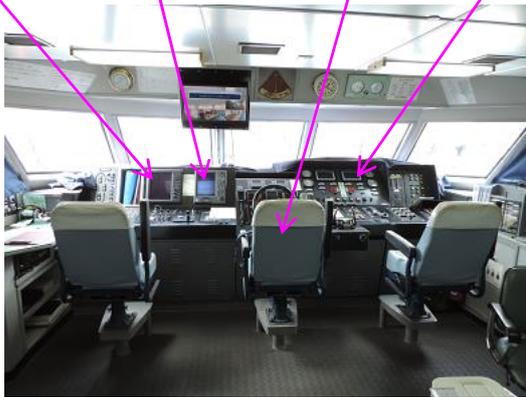
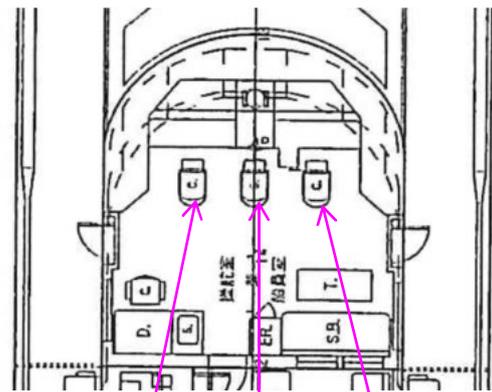
図3 航海船橋における配置

船長は、航海船橋前面中央の操縦席に座って操船を、機関長は、同右舷側の椅子席に座り、主に右舷船首方の見張り及び機関監視盤で主機等の運転状態の監視を、甲板員は、同左舷側の椅子席に座り、左舷船首方の見張り及び正面に設置されたGPSプロッターの画面で本船の基準経路（以下「基準経路」という。）等の確認をそれぞれ行っていた。（図3参照）

- ① 機関長及び甲板員は、本事故当日、船長がふだんと変わることなく、同じ様子に見えた。
- ② 本船が第7号立標付近を航行していたとき、機関長及び甲板員は、次の行動をとっていたので、本船が左転することなく北東進を続けていたことに気付かなかった。
 - a 機関長は、第10号立標を左側に見て通過し、第10号立標と第7号立標までの中間付近まで船首方の見張りを行っていたが、その後は機関監視盤等を確認していた。
 - b 甲板員は、第10号立標を通過した頃から、左舷側を向いて竹富東港で下船する旅客の乗船券を確認していた。
- ③ 日頃の運航では、機関長が右舷船首方から右舷方の見張りに、甲板員が左舷船首方から左舷方の見張り及びGPSプロッターでの本船の船位確認等に当たり、船長の操船を補佐していたが、それぞれが別に担当していた機関監視盤の確認や旅客の乗船券の確認などの業務も並行して行う必要があった。

- ① 航海船橋の操縦席から見た船首方の見通しは、図3のとおり前方に構造物がなく、視野を遮るものがなかった。
- ② 航海船橋の操縦台にある運航設備及び航海計器は、図3のとおりであり、GPSプロッターが操縦台の左舷側に設置されており、仲間港から石垣港の間の基準経路が表示されていた。
- ③ 船長は、ふだん広い海域を直進する際、GPSプロッターの画面に表示された本船の位置及び航跡が基準経路から逸脱していないかを確認していたが、立標が設置されている海域では、目視で船位を確認して針路を定めるようにしていた。

- ① 教育計画書の作成、同計画による安全教育の実施
- ② 本事故に対する原因分析の実施
- ③ 再発防止策の策定
 - a 事故多発ポイント図を事務所に掲示し、船内に装備させる。
 - b 事故分析結果に基づき、GPSプロッターを見やすい場所へ配置を変更する。
 - c 事故多発ポイント注意喚起用のラミネートを作成して船舶に備え置くこととし、現場海域航行の際は、船長等が、同ラミネートに基づき、各船舶の性能に応じた適宜の場所で、GPSプロッターによる船の位置確認及び指差し呼称による立標の位置（目視）確認を実施して、基準経路の運航遵守に努める。
 - d 緊急時を除き、船長の指示する海域以外での機関長による計器類の確認や甲板員によるチケットの集計など、見張り以外の作業をしてはならないこととする。
- ④ 経営トップ、安全統括管理者及び外部機関による現場巡視の

(2) 船長及び乗組員は、航行中、BRM^{*1} (Bridge Resource Management) 及びBTM^{*2} (Bridge Team Management) を意識した、操船、見張り等の役割分担及び自船が置かれた状況の相互認識に留意して積極的な意思疎通を行い、船位や周囲の状況に違和感を覚えた際には、その旨を声に出すなどの情報共有を行うこと。

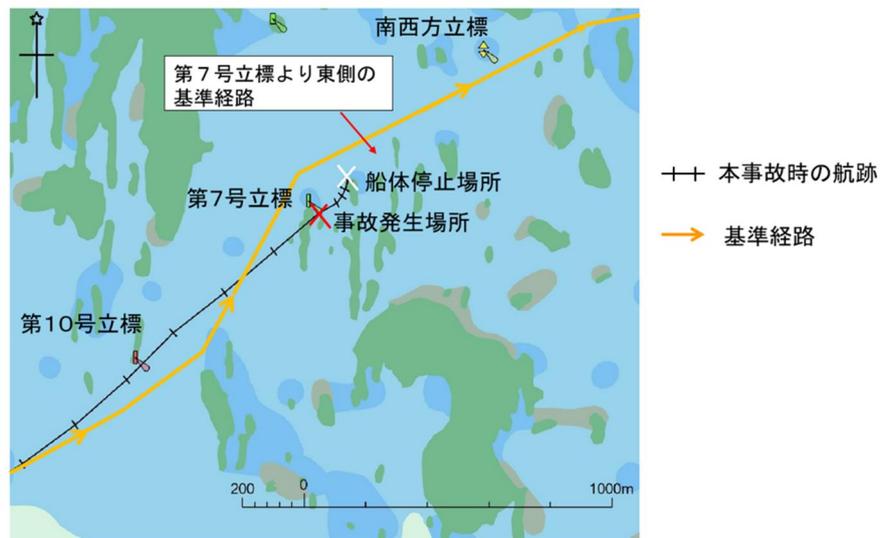
図4 航行経路概略図

船長は、第10号立標を通過してすぐに、次の変針目標となる大原航路第7号立標（以下「第7号立標」という。）を左舷船首側に見て左転するところ、第7号立標から北東方760m付近にある竹富島南西方立標（以下「南西方立標」という。）が船首方に見えたので、南西方立標を第7号立標と思い、約28knの速力により北東進を続けた。

本船は、南西方立標に向けて、第7号立標より東側の基準経路の右側に逸脱した針路で北東進していたところ、13時07分ごろ、船長らが衝撃音を聞いて船体がさんご礁に乗り揚げたことに気づき、その後、2回目の衝撃音を聞いて船体に衝撃を受けたところで、13時08分ごろ停止した。

(1) 船長は、さんご礁及び浅瀬の多い海域を航行する場合、目視による見張り及びGPSプロッター等の航海計器の活用により航路標識を十分に確認した上で、基準経路を逸脱しないよう操船に集中し、変針点で適切な針路をとること。
