船舶事故調査報告書

事故種類	乗揚
発生日時	令和6年4月8日 08時00分ごろ
発生場所	沖縄県石垣市登野城漁港南東方沖 石垣港登野城第2防波堤灯台から真方位131°850m付近 （概位 北緯24°19.6′ 東経124°10.2′）
事故の概要	漁船第八吉丸は、北北西進中、浅所に乗り揚げた。 第八吉丸は、舵板の破損等を生じた。
事故調査の経過	令和6年4月10日、本事故の調査を担当する主管調査官（那覇事務所）ほか1人の地方事故調査官を指名した。 原因関係者から意見聴取を行った。
事実情報 船種船名、総トン数 船舶番号、船舶所有者等 L×B×D、船質 機関、出力、進水等	漁船 第八吉丸、19トン ON2-1185（漁船登録番号）、個人所有 18.78m(Lr)×3.80m×1.75m、FRP ディーゼル機関、360.40kW、昭和63年1月24日 第292-41653号（船舶検査済票の番号）
乗組員等に関する情報	船長 31歳 一級小型船舶操縦士・特殊小型船舶操縦士・特定 免許登録日 平成30年7月2日 免許証交付日 令和6年3月14日 （令和11年3月13日まで有効）
死傷者等	なし
損傷	舵板に破損、舵軸、プロペラ軸及びプロペラ翼に曲損
気象・海象	気象：天気 雨、風向 南、風速 約3m/s、視界 良好 海象：海上 平穏、潮汐 下げ潮の初期、潮高 約164cm（石垣）
事故の経過	本船は、船長ほか1人が乗り組み、令和6年4月8日00時00分ごろ石垣市石垣島南方沖の漁場で漁を終えて、燃料補給等の目的で、約7ノットの対地速力で自動操舵により登野城漁港に向かった。 船長は、操舵室で操船を行い、登野城漁港の西南西から南南東方に延びている水路（以下「本件水路」という。）の入口の約1,500m前で、操舵室中央にあるGPSプロッターを詳細表示とし、自動操舵から手動操舵（リモコン操舵）に切り替えた。 船長は、本件水路入口の石垣港登野城第1号灯標及び石垣港登野城

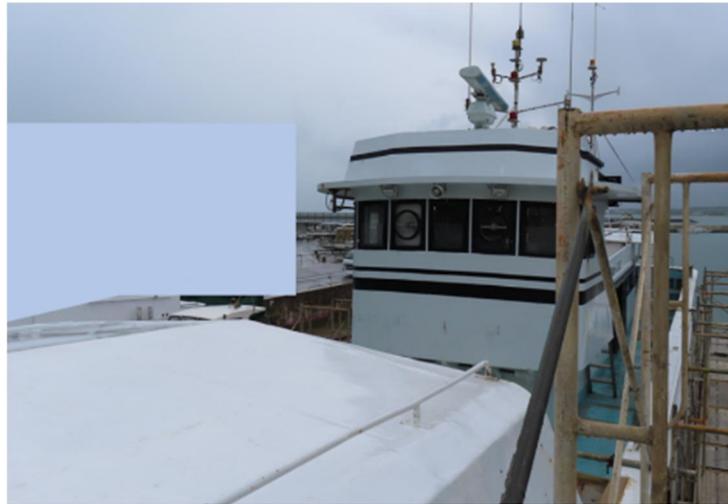
第2号灯標（以下灯標及び立標については「石垣港登野城」を省略する。）の間に向けて北北西進し、両灯標が一時船首ブルワークによる死角に入ったものの、再び両灯標を左舷船首方及び右舷船首方にそれぞれ視認できるようになったので、その中央を通航するように操船を続けた。（写真1、写真2参照）

写真1 本船（左舷船首方から、本事故後上架した状態）

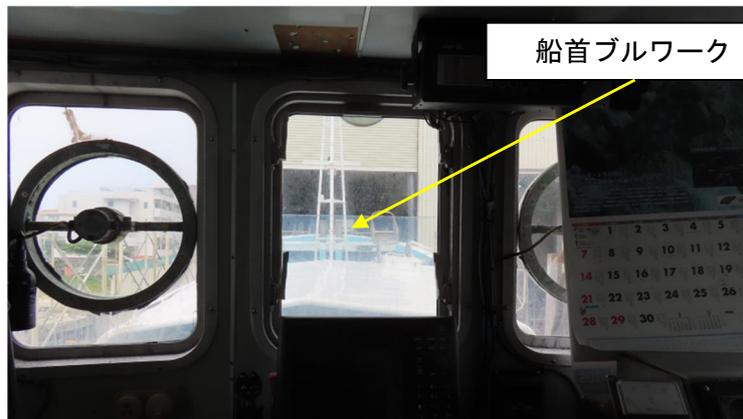
写真2 操舵室中央付近から船首方を見た状況

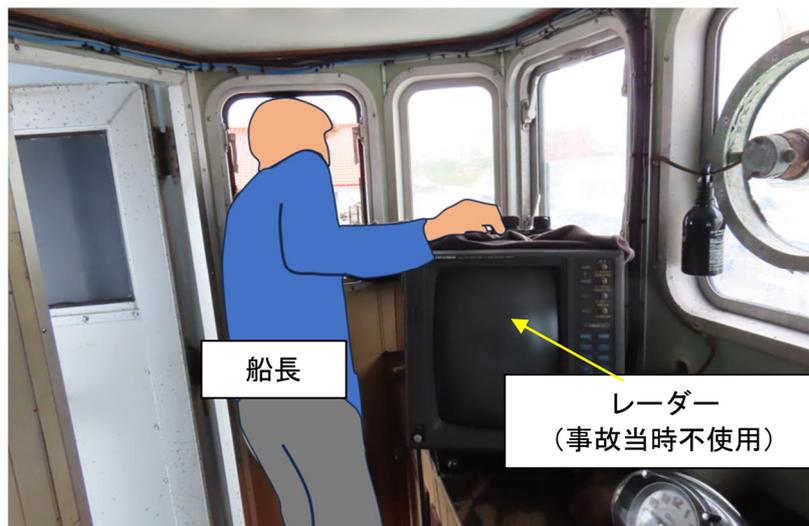
船長は、入港操船時には、船首方の死角を考慮し、日頃から操舵室屋根の上立って操船を行っていたが、雨が降っていたので、第1号灯標及び第2号灯標の間を通過後、操舵室の左舷側船窓から、左舷船首方にある登野城漁港への進路付近を確認しながら操船を行うこととした。（図1、写真3参照）

図1 船長が左舷側船窓から頭を出して操船を行う状態

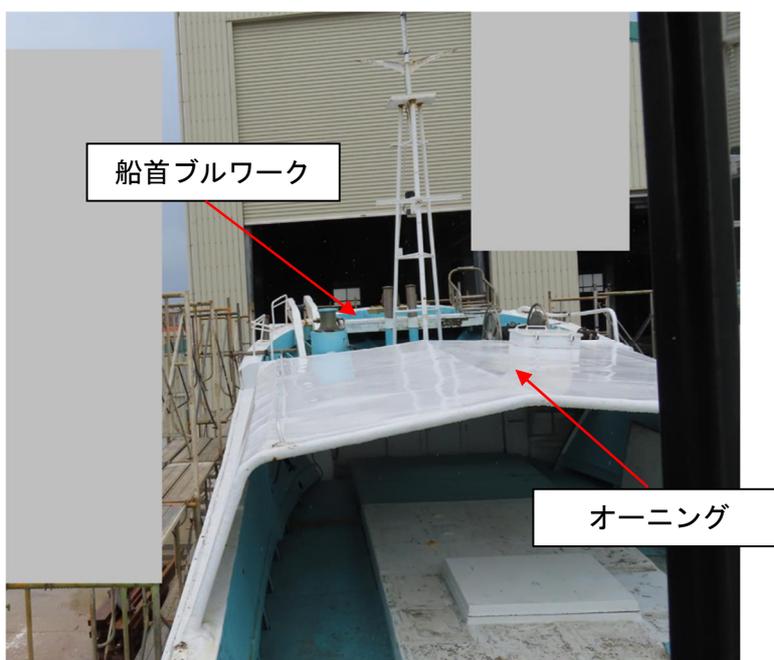
写真3 船橋の左舷窓から頭を出して船首方を見た状態

船長は、操舵室の左舷側船窓から頭を出し、正船首から右舷側が約40°の所まで船首ブルワーク及びオーニングによる死角を生じた状態で、左舷船首方に立標（以下「本件立標」という。）を視認したので、通過した第1号灯標の次の左舷標識である第3号立標と思い、GPSプロッターにおいて船位、進路等を確認せずに操船を続けた。

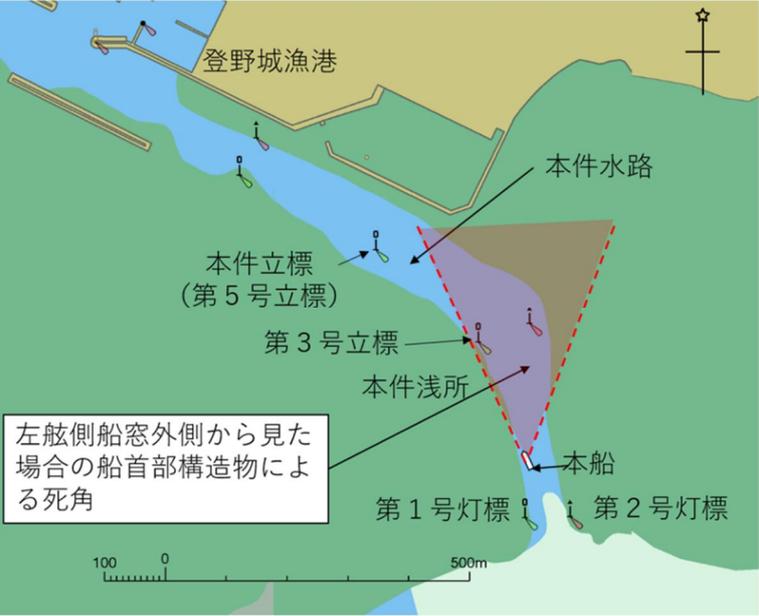
<p>図2 本件水路に入り船長が本件立標を視認した時の状況</p> <p>船長は、本事故当時、GPSプロッターを詳細の表示にしていたが、登野城漁港は何回も入港したことがあったので、死角を生じた状態でも、日頃と同じように、目視で立標や防波堤などを確認しながら操船を行った方が進路を誤ることがないと思っていた。</p> <p>また、船長は、本件水路周辺の浅所については、近づけば判別できるものと思っていた。</p> <p>船長は、出入港操船の際、操舵室の屋根の上に立って操船できない時には、進路の状況により、自身で操船を適切に行うことができると考える場所において操船を行っていた。</p>

<p>本事故時、潮位が高く、また、雨が降り太陽光が弱く、船長は、海面下が見えにくい状態であった。</p>
<p>分析</p> <p>乗組員等の関与 船体・機関等の関与 気象・海象等の関与 判明した事項の解析</p>	<p>あり なし あり</p> <p>本船は、雨が降り太陽光が弱く、海面下が見えにくい状況下、登野城漁港出入口付近において、北北西進中、船長が、正船首から右舷側にかけて死角が生じる操舵室左舷側で目視のみで操船し、船位及び進路を確認しなかったことから、本件立標を第3号立標と見間違えたまま、本件浅所に向かっていることに気付かず、本件浅所に乗り揚げたものと考えられる。</p> <p>船長は、登野城漁港には何回も入港したことがあり、本事故当時、死角を生じた状態でも、日頃と同じように、目視で立標や防波堤などを確認しながら操船を行った方が進路を誤ることがないと思っていたことから、目視のみで操船を行ったものと考えられる。</p> <p>船長は、本事故時、潮位が高く、また、雨が降り太陽光が弱く、海面下が見えにくい状態であったことから、本件浅所に気付かなかったものと考えられる。</p>
<p>原因</p>	<p>本事故は、雨が降り太陽光が弱く、海面下が見えにくい状況下、本船が、登野城漁港出入口付近において、北北西進中、船長が、正船首から右舷側にかけて死角が生じる操舵室左舷側で操船し、船位及び進路を確認しなかったため、本件立標を第3号立標と見間違えたまま、本件浅所に向かっていることに気付かず、本件浅所に乗り揚げたものと考えられる。</p>
<p>再発防止策</p>	<p>今後の同種事故等の再発防止に役立つ事項として、次のことが考えられる。</p> <ul style="list-style-type: none"> ・ 船長は、死角が生じた状態で、狭い水路を航行するときは、GPSプロッター等において船位及び進路を確認しながら、視認した航路標識及び浅所との関係を適切に把握し、慎重に操船を行うこと。

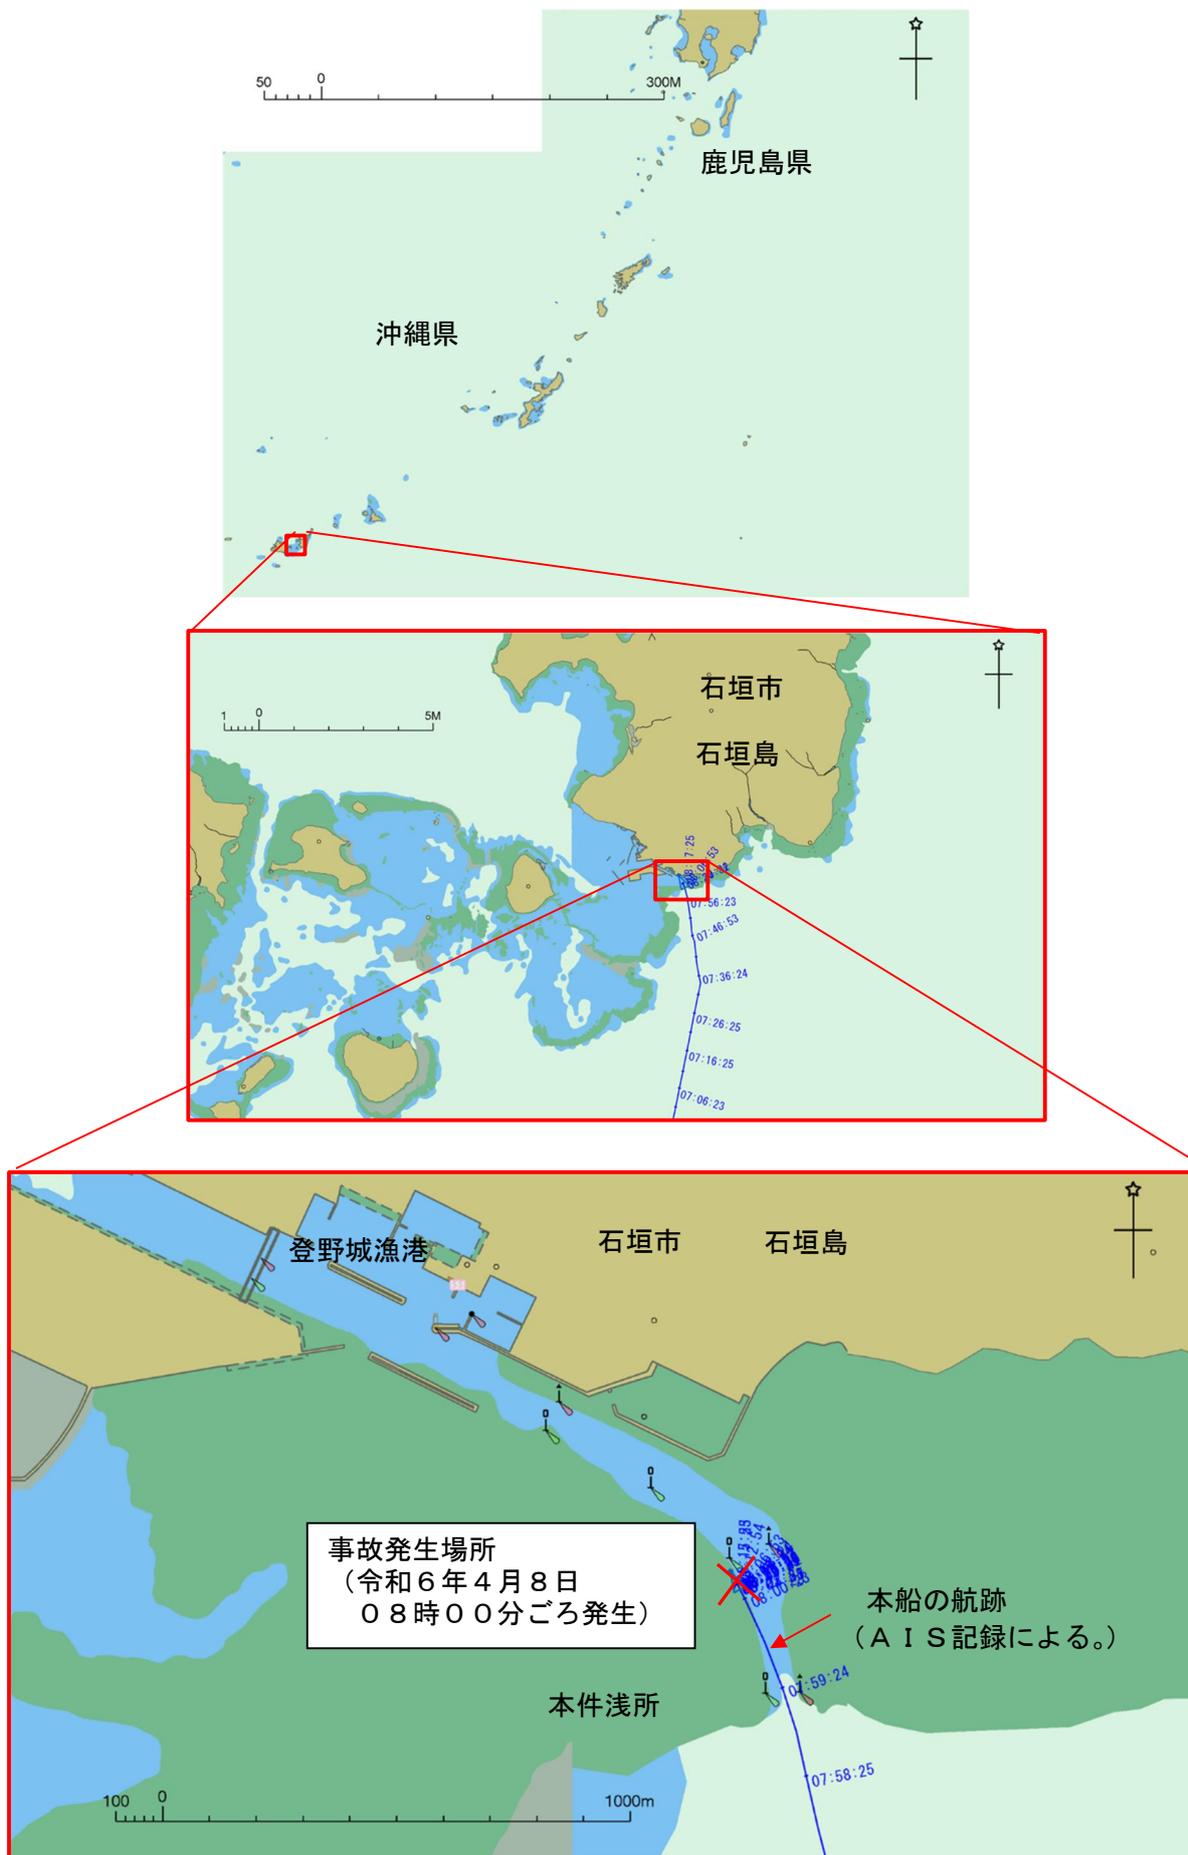
付図1 航行経路図

<p>に乗り揚げた。</p> <p>船長は、主機を中立運転とした後、漁業無線で近くの漁業協同組合所属の漁船に連絡をして乗り揚げたことを伝え、来援した同漁業協同組合の漁船により本船を離礁させようと試みたものの、離礁できなかったため、知人に救援を要請した。</p> <p>本船は、知人が手配した作業船により引き出し作業が行われ、当初、舵がさんご礁の割れ目に入り、引き出すことができなかったが、満潮を待って引き出されて離礁し、石垣市石垣漁港にえい航された。</p> <p>(付図1 航行経路図、付表1 AIS記録(抜粋) 参照)</p>
<p>その他の事項</p>	<p>本船の喫水は、船首約0.5m、船尾約1.8mであった。</p> <p>本船は、航行時に船首が浮上し、操舵室の中央に立って操船する場合、正船首から左右両舷に約20°の死角を生じていた。</p> <p>船長は、本件立標が、日頃第3号立標を視認した時よりも遠くに見えていたので、実際は第3号立標北西方沖の第5号立標であり、正船首から右舷側の死角内にあった第3号立標が見えず、本船水路の西南西側の本件浅所に向かってしまったと思った。(図2参照)</p>
