船舶事故調査報告書

令和7年2月26日

運輸安全委員会（海事専門部会）議決

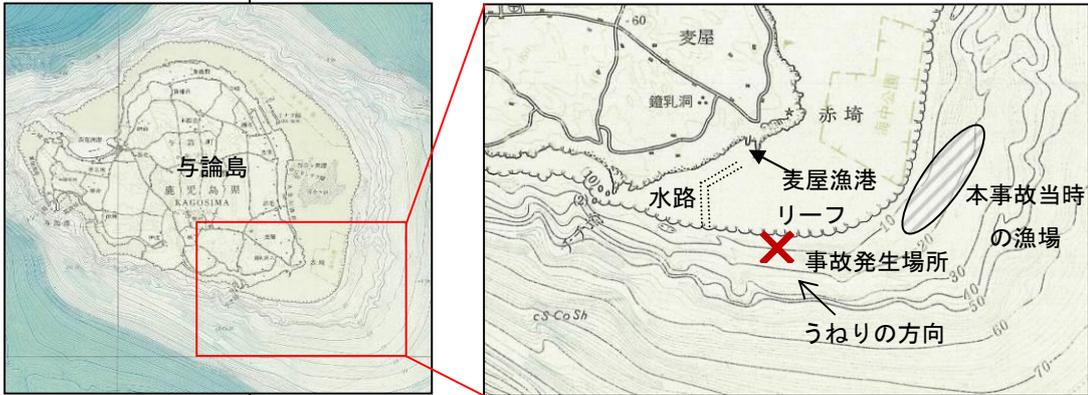
図1 事故発生場所付近

本船は、ふだんはリーフから約50m南方沖を航行していたが、本事故当時、波が高くなかったので、リーフ付近を航行していた。（図1、図2参照）

本船は、左舷船尾方から波を受けながら、リーフの南方約1～2m沖に沿って約5ノットの対地速力で西進していたところ、21時00分ごろ、突然、左舷船尾方から波高約1m以上のうねりを受け、右舷側に転覆した。

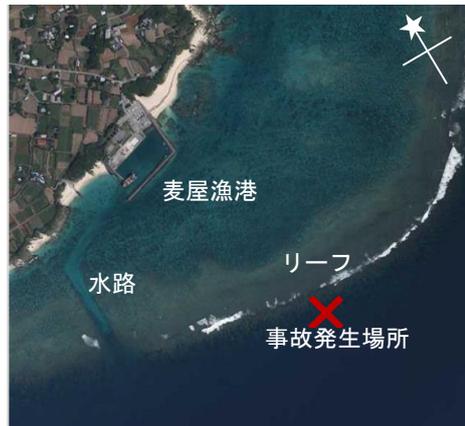
図2 事故発生場所付近（出典：国土地理院空中写真）

<p>本船は、リーフの南端付近が水深10m以下の浅い海域であったことから、左舷船尾方から押し寄せた波が高くなり、波高約1m以上の波を受けたものと考えられる。</p>
原因	<p>本事故は、夜間、本船が、麦屋漁港南南東方沖を西進中、波が高くなりやすいリーフの南端付近を航行したため、左舷船尾方からの波高約1m以上の波により船尾が押され、右舷側に転覆したものと考えられる。</p>
再発防止策	<p>今後の同種事故等の再発防止に役立つ事項として、次のことが考えられる。</p> <ul style="list-style-type: none"> ・ 小型船舶の船長は、リーフ端付近の急に水深が浅くなる海域では波が高くなりやすく、予期せぬ高い波が打ち寄せることもあることに留意し、操船に当たっては、同リーフ端付近から安全な距離をとること。 ・ 小型船舶の甲板上にいる乗船者は、落水した場合に備え、救命胴衣を着用すること。 ・ 小型船舶の船長は、事故時の救助要請に備え、携帯電話を防水パックに入れて携行すること。

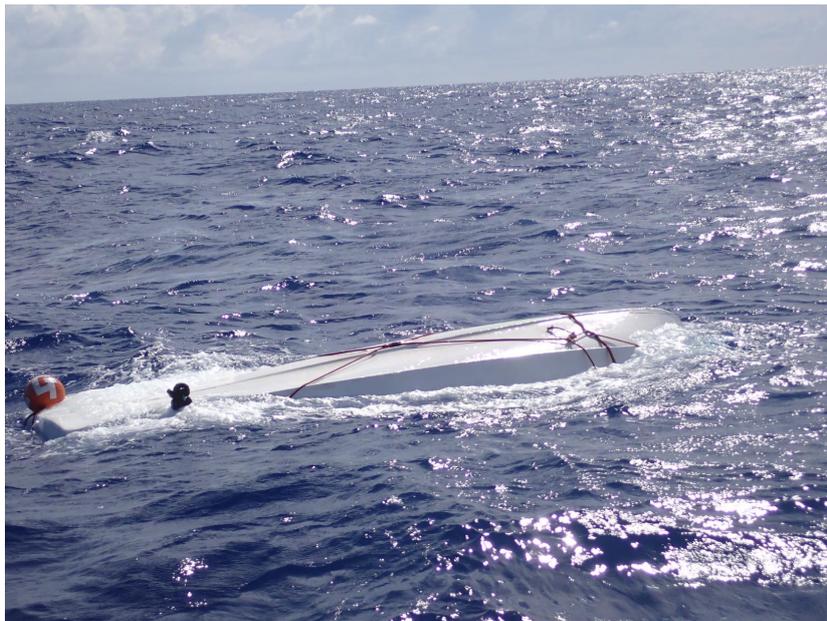
<p>属の漁業協同組合の組合長（以下「組合長」という。）に本事故の発生を報告した。</p> <p>組合長は、本事故の状況を船長及び乗組員Aから聞き、その際、船長が引き続き本船の捜索を続けると聞いたことから、本船の捜索を船長に委ねた。</p> <p>与論島北西方約50海里付近を航行中の漁船の乗組員は、9月7日、転覆した状態で漂流している本船を発見し、海上保安庁に通報した。</p> <p>海上保安庁から連絡を受けた組合長は、本船が発見されたことを船長に伝えた。</p> <p>海上保安庁は、その後、波が高くなるなどの天候の悪化のため、本船の引揚げを諦めた。</p> <p>本船は、転覆状態のまま漂流し、その後行方不明となった。</p> <p>（付図1 事故発生場所概略図、写真1 転覆後に発見された本船参照）</p>
<p>その他の事項</p>	<p>(1) リーフ付近の波に関する情報</p> <p>海底地形図第6505⁶（与論島）によれば、本事故発生場所付近の海域は、リーフの南方約500mから水深が20m以下となり、リーフ際は10m以下となり浅くなる。また、地元の漁業協同組合担当者によれば、リーフ付近は、波が高くなりやすい海域であると認識されていた。</p> <p>(2) 船長の認識、操船状況等に関する情報</p> <p>船長は、本事故当時、周囲が暗く波の状況が分からなかったものの、白波が立っていないようであったので、高い波には遭わないと思い、リーフ際を左舷船尾から波を受ける状況で本船を操船していたが、高い波を受けたと思った。</p> <p>船長及び乗組員Aは、救命胴衣を着用しておらず、ウェットスーツを着用していた。また、携帯電話を所持していなかった。</p>
<p>分析</p> <p>乗組員等の関与</p> <p>船体・機関等の関与</p> <p>気象・海象等の関与</p> <p>判明した事項の解析</p>	<p>あり</p> <p>なし</p> <p>あり</p> <p>本船は、麦屋漁港南南東方沖を西進中、波が高くなりやすいリーフの南端付近を航行したことから、左舷船尾方からの波高約1m以上の波により船尾が押され、右舷側に転覆したものと考えられる。</p> <p>船長は、漁場から麦屋漁港に帰航する際、リーフ付近では、南からの風浪の際、波が高くなることがあると認識し、ふだんはリーフから約50m南方沖で本船を操船していたが、本事故当時、白波が立っていないようであり、高い波には遭わないと思っていたことから、リーフ付近で本船を操船していたものと考えられる。</p>

写真1 転覆後に発見された本船
