船舶事故調査報告書

令和7年2月5日
 運輸安全委員会（海事専門部会）議決
 委員 伊藤 裕 康（部会長）
 委員 上野 道 雄
 委員 岡本 満喜子

事故種類	衝突
発生日時	令和4年7月29日 17時27分ごろ
発生場所	青森県八戸市八戸港北東方沖 鮫角灯台から真方位338° 2.0海里（M）付近 （概位 北緯40° 34.2′ 東経141° 33.6′）
事故の概要	貨物船はやせ丸は、東南東進中、また、漁船第三十五山仙丸 ^{やません} は、錨泊中、両船が衝突した。 はやせ丸は、球状船首に亀裂を伴う凹損等を生じ、また、第三十五山仙丸は、右舷外板に亀裂を伴う凹損等を生じた。
事故調査の経過	令和4年8月9日、本事故の調査を担当する主管調査官（仙台事務所）ほか1人の地方事故調査官を指名した。 原因関係者から意見聴取を行った。
事実情報 船種船名、総トン数 船舶番号、船舶所有者等 L×B×D、船質 機関、出力、進水等	A 貨物船 はやせ丸、499トン 140705、アキ・マリン株式会社 72.12m（Lr）×12.50m×7.00m、鋼 ディーゼル機関、1,471kW、平成20年1月 B 漁船 第三十五山仙丸、480トン 144059、有限会社山仙丸漁業 56.68m（Lr）×9.50m×4.70m、鋼 ディーゼル機関、2,647kW、令和3年2月28日
乗組員等に関する情報	A 船長A 63歳 五級海技士（航海） 免許年月日 昭和63年4月14日 免状交付年月日 平成30年3月28日 免状有効期間満了日 令和5年4月13日 B 船長B 45歳 五級海技士（航海） 免許年月日 平成18年7月4日 免状交付年月日 令和3年5月26日 免状有効期間満了日 令和8年7月31日
死傷者等	なし

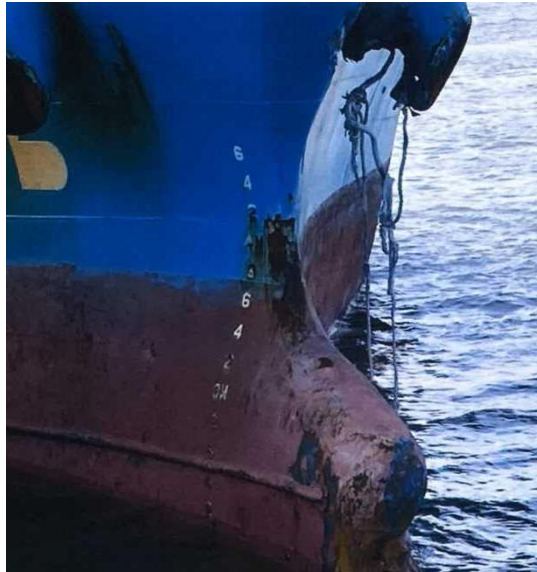
<p>損傷</p>	<p>A 球状船首に亀裂を伴う凹損、左舷錨の脱落等 B 右舷外板に亀裂を伴う凹損等</p>
<p>気象・海象</p>	<p>気象：天気 晴れ、風向 東南東、風力 3、視程 約100m 海象：波高 約0.5m 八戸市には、7月29日15時23分に濃霧注意報が発表され、本事故当時、継続中であった。</p>
<p>事故の経過</p>	<p>A船は、船長Aほか4人が乗り組み、積荷役の目的で、茨城県鹿島港に向け、令和4年7月29日16時50分ごろ、濃霧注意報が発表されている中、八戸港を空船で出港した。</p> <p>船長Aは、出港配置を終えた乗組員に次の港での荷役に備え、船倉等の水洗いを行わせながら、レーダー2台を1.5M及び3Mに設定した上で、単独で船橋当直を続けた。</p> <p>A船は、八戸港の中央防波堤北端付近を通過後、検疫錨地の北方を通過する、真方位115°の針路及び約9ノット(kn)の速力(対地速力、以下同じ。)で手動操舵により航行した。</p> <p>船長Aは、その後、レーダー画面を見たものの、航行中の船舶を認めなかったため、周囲に航行に支障となる他船がないと思い、操舵室の左舷船尾方にある海図台に移動して航海日誌の記載を始めた。</p> <p>船長Aは、航海日誌の記載を終え、同じ針路のまま、速力を約11knに増速し、手動操舵から自動操舵に切り替えようとした際、前路にB船の緑色の航海灯と作業灯を認め、衝突の危険を感じて右舵一杯とし、機関を後進一杯としたものの、17時27分ごろA船の球状船首とB船の右舷外板の中央部とが衝突した。</p> <p>船長Aは、A船に負傷者及び浸水がないことを確認し、本事故の発生を118番通報するとともに、船舶所有者に連絡した。</p> <p>B船は、漁獲物運搬船で、船長Bほか12人が乗り組み、13時30分ごろ、船首を南東方に向けて錨泊していた。</p> <p>船長Bは、1人で守錨当直につき、18時00分ごろに抜錨予定であったので、抜錨作業を開始する前の17時15分ごろに航海灯及び作業灯を点灯し、レーダー3台を1.5M、3M及び12Mに設定した。</p> <p>船長Bは、17時20分ごろ、レーダー画面上で八戸港の中央防波堤を通過し、右転して自船に接近するA船を確認したものの、ふだんから八戸港沖で錨泊していると自船の間近を通過する船舶が多いので、A船も同様に錨泊船であるB船を避けて通過すると思った。</p> <p>B船は、船長Bが、A船を目視で確認し、自船に真っすぐ向かって来ていることに気付いたときには、どうすることもできず、B船の右舷船尾部とA船の左舷船首部とが衝突した。</p> <p>船長Bは、B船に負傷者及び浸水がないことを確認し、本事故の発生を118番通報するとともに、船舶所有者に連絡した。</p>

写真1 A船の損傷状況

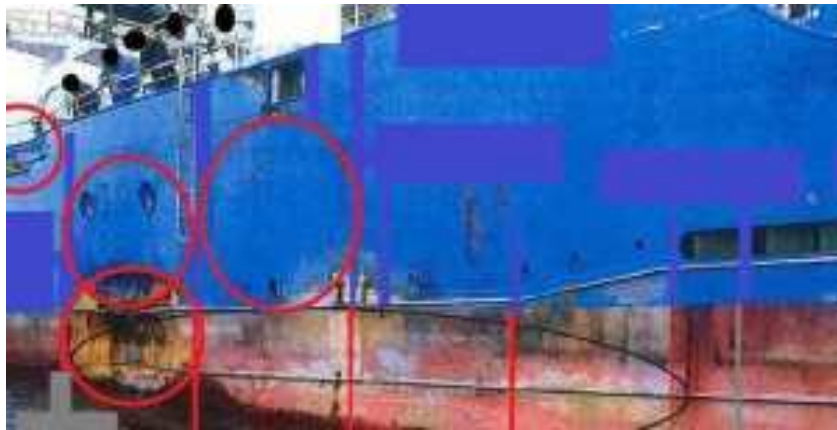
写真3 B船の右舷外板の損傷状況

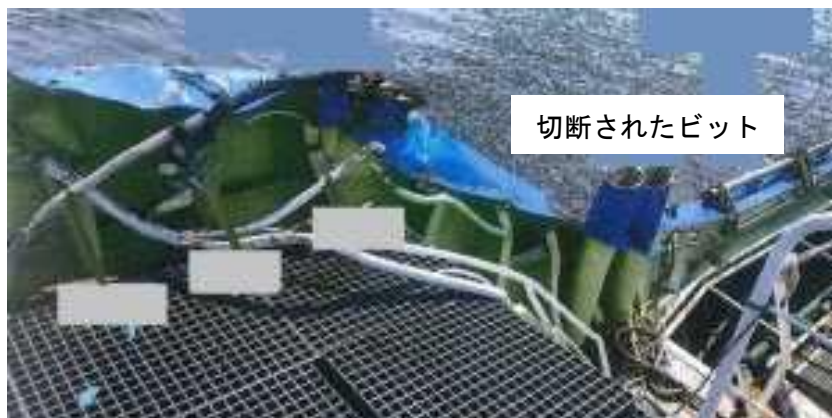
写真4 B船の船首楼右舷側の損傷状況
