## 船舶事故調査報告書

令和7年2月19日  
 運輸安全委員会（海事専門部会）議決  
 委員 伊藤 裕 康（部会長）  
 委員 上野 道 雄  
 委員 岡本 満喜子

事故種類	火災
発生日時	令和5年10月8日 09時30分ごろ
発生場所	青森県大間町 <sup>しもてはま</sup> 下手浜漁港 下手浜港東防波堤灯台から真方位221°240m付近 （概位 北緯41°32.7′ 東経140°55.1′）
事故の概要	漁船 <sup>しゅんえい</sup> 春栄丸は、出港準備中、後部居住区画から火災が発生した。 春栄丸は、電流制限器、後部居住区画の通風ダクト等に焼損を生じた。
事故調査の経過	令和5年10月17日、本事故の調査を担当する主管調査官（仙台事務所）ほか1人の地方事故調査官を指名した。 原因関係者から意見聴取を行った。
事実情報 船種船名、総トン数 船舶番号、船舶所有者等 L×B×D、船質 機関、出力、進水等	漁船 春栄丸、9.7トン AM2-7109（漁船登録番号）、個人所有 14.20m (Lr) × 3.50m × 1.15m、FRP ディーゼル機関、540.00kW、平成29年12月 第212-16265号（船舶検査済票の番号）
乗組員等に関する情報	船長 61歳 一級小型船舶操縦士・特殊小型船舶操縦士・特定 免許登録日 平成9年6月6日 免許証交付日 令和3年8月13日 （令和9年6月5日まで有効）
死傷者等	なし
損傷	電流制限器、後部居住区画の通風ダクト等に焼損
気象・海象	気象：天気 晴れ、風向 東北東、風力 1、視界 良好 海象：海上 平穏
事故の経過	本船は、船長及び甲板員1人が乗り組み、令和5年10月8日09時00分ごろ、下手浜漁港の北側 <sup>きた</sup> 船溜まり岸壁に左舷着けで着岸中、出港準備作業に取り掛かった。（写真1、写真2参照）

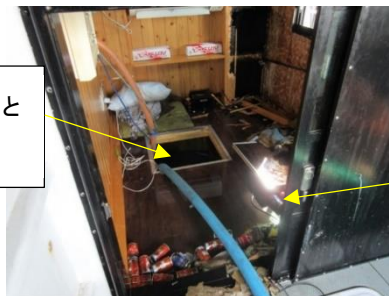
写真3 後部居住区画の上段区画の状況

本船は、後部居住区画の出入口が上段区画の船尾側に設置されており、上段区画と下段区画とはハッチで接続されていた。(写真3、写真4、図1参照)

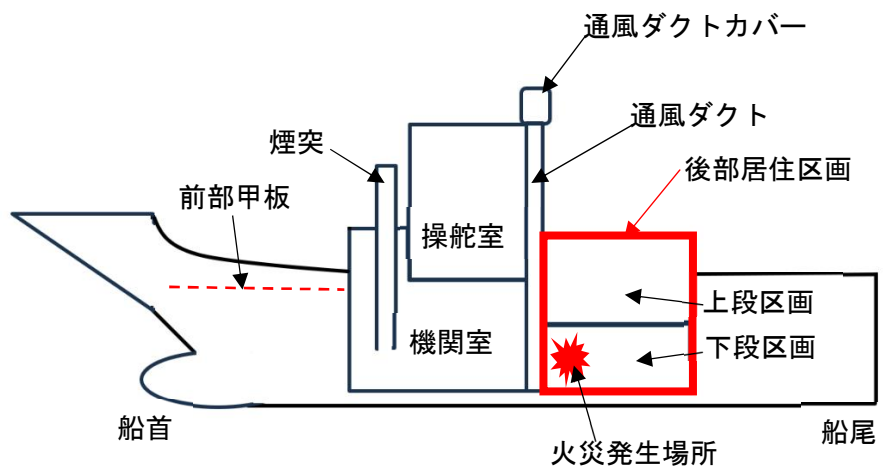
図1 船体側面略図

本船は、後部居住区画が上段区画と下段区画とに分かれていた。

本船は、主機駆動発電機から発生した電気の定周波装置、電流制限器<sup>\*1</sup>、変圧器及び雑音防止器が、後部居住区画の下段区画の右舷船首側に設置され、それぞれの順で電気回路を形成していた。

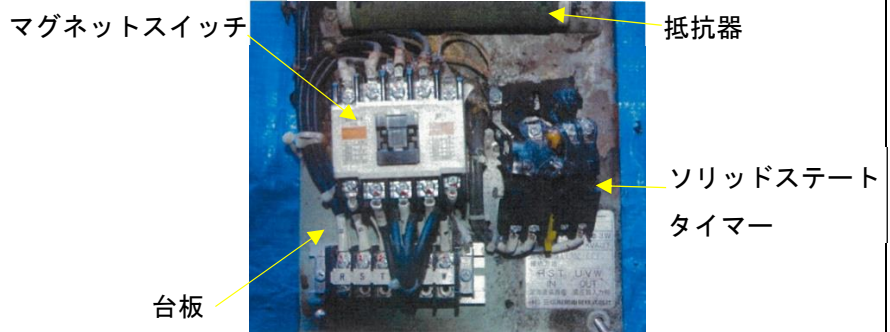
写真5 電流制限器

電流制限器は、鋼製の台板の上にソリッドステートタイマー<sup>\*2</sup>、マグネットスイッチ及び抵抗器を設置することで構成されており、後部居住区画の下段区画の右舷船首側壁の上部にネジで固定されていた。

ソケット上端の端子は、接続部の樹脂部分が熱で溶けて垂れ下がっており、また、本件端子は、黒く変色しており、接続されている電気配線は、ゴム製の被覆が熱で溶けて導体がむき出しになっていた。

ソケット下端の端子は、損傷がなかった。

ソケットのタイマー本体取付部は、上半分が熱で溶けており、また、タイマー本体は、外殻の上面が熱で溶けていたが、外殻の下面は

<p>損傷していなかった。</p> <p>ソケット上端及び下端の端子は、保護カバー等が取り付けられておらず、露出した状態であり、ほこり等が堆積しやすい状況であった。</p> <p>文献によれば、次のとおりである。</p> <p>FRP製漁船で発生する電気火災は、陸上の接地事故と異なって異極同士の絶縁抵抗の低下が主な原因になっています。</p> <p>絶縁抵抗の低下は、計画した電気回路を経ずに低下した箇所から、電位の低い（マイナス）極に直接帰還する近回り回路（ショート：短絡）を発生させ、電源から供給される電流は大変大きなものになります。</p> <p>このような近回り回路の発生する原因には、電気機器が劣化して絶縁が破壊、電線が振動によりこすれて傷がつき、破孔した箇所から充電部が露出し、異極同士が直接接触れることによりますが、汚損した端子台上に埃（ほこり）が堆積した場合にも、湿潤と乾燥の繰り返しにより、埃が炭化して最終的に近回り回路が形成され、その時に流れる過大な電流で発火、発火した火炎が可燃物に燃え移り船内火災へと発展します。</p> <p>（中略）</p> <p>○堆積したゴミやほこりが架橋する短絡</p> <div style="border: 1px solid black; padding: 5px; margin-top: 10px;"> <p>ゴミやほこりが極間に堆積→海水雰囲気です湿潤→漏れ電流でゴミやほこりが乾燥→湿潤と乾燥の繰り返し→ゴミやほこりが炭化→絶縁抵抗が低下→極間の漏電→過熱→電線被覆の発火→延焼→船内火災（トラッキング現象）</p> </div>
<p><b>分析</b></p> <p>乗組員等の関与 船体・機関等の関与 気象・海象等の関与 判明した事項の解析</p>	<p>あり</p> <p>あり</p> <p>なし</p> <p>本船は、下手浜漁港において出港準備中、後部居住区画の下段区画に設置された電流制限器のソリッドステートタイマーから火災が発生したものと考えられる。</p> <p>電流制限器のソリッドステートタイマーのソケット上端の端子には、保護カバー等が取り付けられていなかったことから、ほこり等が堆積していた可能性があると考えられる。</p> <p>電流制限器のソリッドステートタイマーは、堆積したほこり等に湿気が加わることで電流が流れ、ほこり等が炭化することで絶縁抵抗が低下して短絡し、過熱して発火したことから、火災が発生した可能性があると考えられる。</p>

<p><b>原因</b></p>	<p>本事故は、本船が、電流制限器のソリッドステートタイマーのソケット上端の端子にほこり等を蓄積させていたため、ほこり等に湿気が加</p>

<p>わることで電流が流れ、ほこり等が炭化することで絶縁抵抗が低下して短絡し、過熱して発火したことにより発生した可能性があると考えられる。</p>
<p><b>再発防止策</b></p>	<p>今後の同種事故等の再発防止に役立つ事項として、次のことが考えられる。</p> <ul style="list-style-type: none"> <li>・ 船長及び船舶所有者は、各電気機器の端子について、ほこり等が堆積しないよう定期的に掃除を行うこと。</li> <li>・ 船長及び船舶所有者は、各電気機器の端子について、露出させず保護カバー等を取り付けてほこり等が堆積することを防止することが望ましい。</li> <li>・ 船長及び船舶所有者は、電気配線系統の絶縁抵抗の数値を定期的に計測し、低下していれば、原因を調査し、改善すること。</li> </ul>

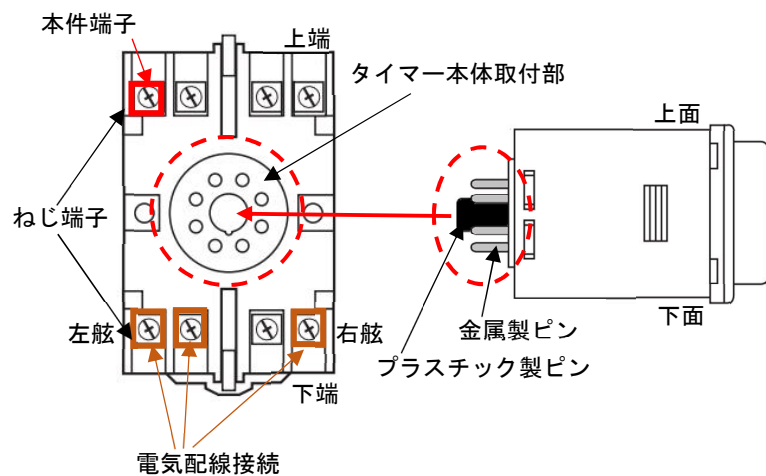
図2 ソケット及びタイマー本体側面の概略図

ソリッドステートタイマーは、‘土台となる樹脂製のソケット’（以下「ソケット」という。）の上に外殻がプラスチック製のタイマー本体を1本の太いプラスチック製ピンと8本の金属製ピンとで接続することで構成されていた。

ソケットは、上端及び下端に各4個のねじ端子が設置されており、上端の端子には左舷から数えて1番目の端子（以下「本件端子」という。）に1本、下端の端子には右舷から数えて2番目の端子を除く3個の端子に各1本の電気配線が接続されていた。（図2参照）
