## 船舶事故調査報告書

令和7年3月5日  
 運輸安全委員会（海事専門部会）議決  
 委員 伊藤 裕 康（部会長）  
 委員 上野 道 雄  
 委員 岡本 満喜子

事故種類	乗揚
発生日時	令和5年11月3日 05時20分ごろ
発生場所	新潟県上越市直江津港 直江津港第3東防波堤灯台から真方位211° 1.1海里（M）付近 （概位 北緯37° 11.9′ 東経138° 15.6′）
事故の概要	漁船えびす丸は、航行中、消波ブロックに乗り揚げた。 えびす丸は、右舷中央部付近の船底外板の亀裂等を生じた。
事故調査の経過	令和5年11月16日、本事故の調査を担当する主管調査官（仙台事務所）を指名した。 なお、後日、1人の地方事故調査官を新たに指名した。 原因関係者から意見聴取を行った。
事実情報 船種船名、総トン数 船舶番号、船舶所有者等 L×B×D、船質 機関、出力、進水等	漁船 えびす丸、4.4トン NG3-17176（漁船登録番号）、個人所有 11.00m（Lr）×2.68m×1.23m、FRP ディーゼル機関、279.50kW、平成6年2月26日 第220-23817号（船舶検査済票の番号）
乗組員等に関する情報	船長 77歳 一級小型船舶操縦士・特殊小型船舶操縦士・特定 免許登録日 令和5年3月2日 免許証交付日 令和5年3月2日 （令和10年3月1日まで有効）
死傷者等	なし
損傷	右舷中央部付近の船底外板に亀裂、キール下面に擦過傷、機関室浸水による主機等濡損
気象・海象	気象：天気 晴れ、風向 南、風力 3、視界 良好 海象：波向 南、波高 約0.5m、潮汐 上げ潮の末期 日出時刻：06時13分ごろ、常用薄明開始時刻：05時46分ごろ
事故の経過	本船は、船長及び甲板員2人が乗り組み、刺し網漁の操業を行う目的で、令和5年11月3日04時20分ごろ直江津港の東ふ頭の係留岸壁（以下「係留岸壁」という。）を出港し、同港東方沖の漁場に向かった。

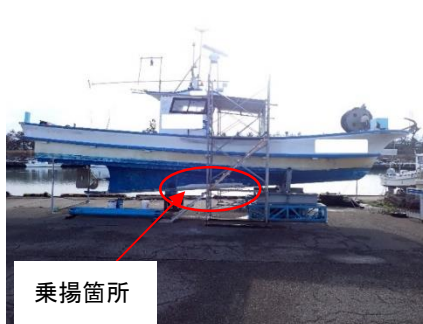
写真1 本船(右舷側)

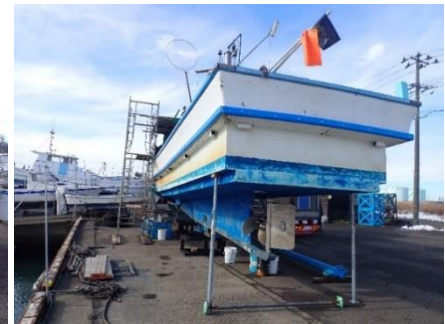
写真2 本船(左舷側及び船尾側)

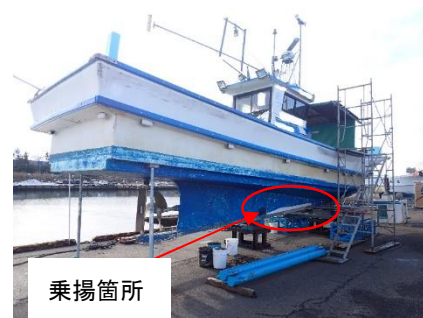
写真3 本船(右舷側及び船尾側)

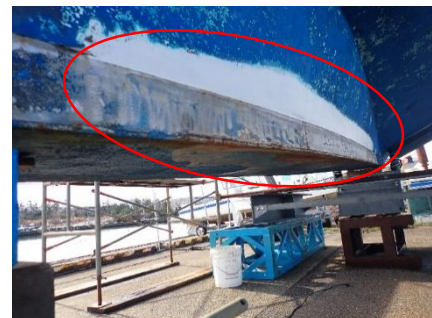
写真4 本船(右舷中央部付近船底)

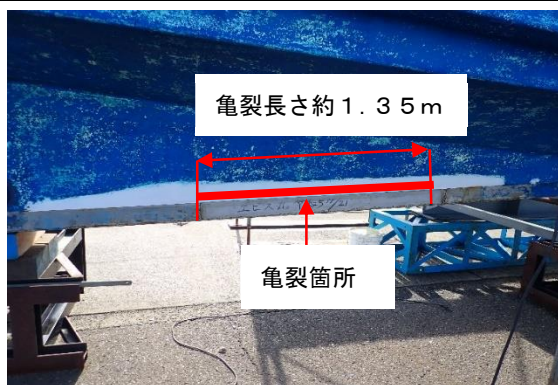
写真5 本船（右舷中央部付近の船底外板に生じた亀裂箇所）

海上保安庁は、本事故後、本船が左転中に衝撃を受けた東防波堤東端付近の海中調査を行った結果、東防波堤東端の北側側面から約5 m 沖の海面下約 1.5 m に設置された消波ブロック（以下「本件消波ブロック」という。）に本船の船底塗料（青色）が付着していたことを確認した。

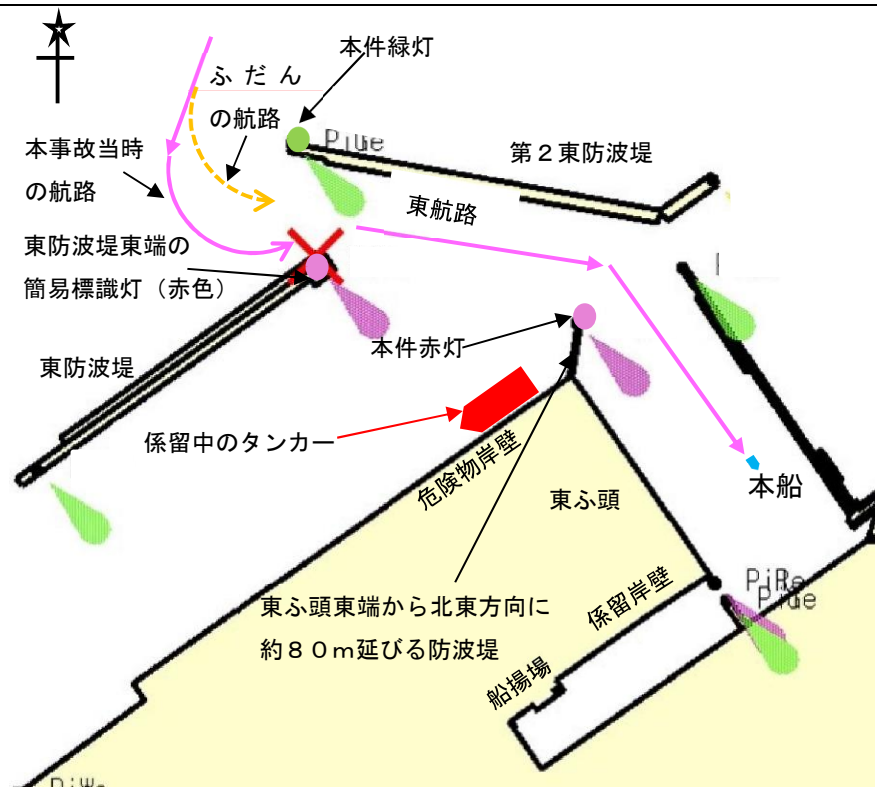
図1 東ふ頭周辺の状況概略図

船長は、第3東防波堤北方沖を通過後、約13knに減速し、05時19分ごろ第2東防波堤西端の北方沖に至った際、東ふ頭北側の危険物3号岸壁(以下「危険物岸壁」という。)に係留中のタンカーの荷役作業灯が明るく、同作業灯に意識を向けて航行していたところ、第2東防波堤西端の簡易標識灯(緑色)(以下「本件緑灯」という。)に気付くのが遅れ、本件緑灯を通過後、左舵一杯をとって本船を左転させた。(図1参照)

船長は、本事故当時、本件防波堤沖に至った際、約600 m 離れた東ふ頭北側の危険物岸壁に係留中のタンカーの荷役作業灯が、過去に経験していたタンカーの荷役作業灯に比べて明るく、前方が見えにくかった。
