船舶事故調査報告書

事故種類	衝突
発生日時	令和5年11月21日 22時59分ごろ
発生場所	静岡県静岡市清水港南東方沖 清水灯台から真方位149°6.1海里（M）付近 （概位 北緯34°55.4′ 東経138°35.6′）
事故の概要	コンテナ船 ^{クオリン} KUO LINは、漂流中、また、貨物船 ^{おおたがわ} 太田川は、北北西進中、両船が衝突した。 KUO LIN は、船尾部に破口を伴う亀裂を生じ、また、太田川は、左舷船首部外板の凹損等を生じた。
事故調査の経過	令和5年11月22日、本事故の調査を担当する主管調査官（横浜事務所）ほか1人の地方事故調査官を指名した。 原因関係者から意見聴取を行った。
事実情報 船種船名、総トン数 船舶番号、船舶所有者等 L×B×D、船質 機関、出力、進水等	<p>A コンテナ船 KUO LIN（バハマ国籍）、18,826トン 9796511（IMO番号）、CNC LINE LIMITED 169.99m×28.10m×14.20m、鋼 ディーゼル機関、14,280kW、2017年4月 （写真1 参照）</p> <div style="text-align: center;">

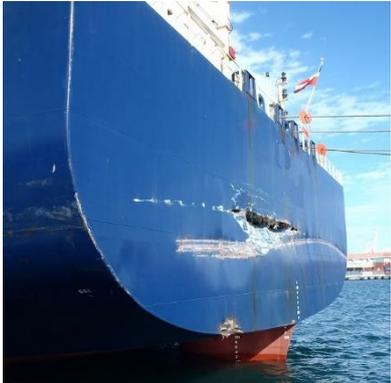
</div> <p style="text-align: center;">写真3 A船の損傷状況 写真4 B船の損傷状況</p>
気象・海象	<p>気象：天気 晴れ、風向 北、風力 2、視界 良好 海象：海上 平穏、潮汐 上げ潮の中央期</p>
事故の経過	<p>A船は、船長A及び航海士Aほか20人（中華人民共和国籍8人、フィリピン共和国籍11人、ルーマニア籍1人）が乗り組み、コンテ</p>

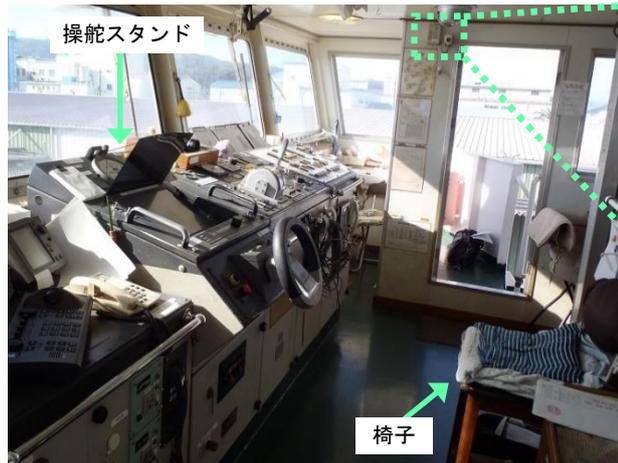
写真5 B船の操舵室内の状況

B船は、操舵室右舷側壁面に船橋航海当直警報装置を取り付けており、同装置は、赤外線センサーにより当直者の動きを検知し、3分20秒間動きを検知しない場合に警報ブザーが鳴る設定であったが、本事故時、同センサーの前に揺れる障害物がぶら下げられており、警報ブザーが鳴らない状態であった。なお、現場調査時、同障害物は取り外されていた。(写真5、写真6参照)

<p>避航動作が遅れ、A船と衝突したものと考えられる。</p> <p>船長Bは、前路に他船を認めなかったこと、及び眠気を感じていたものの、居眠り運航の防止措置を採ることなく椅子に腰を掛けた姿勢のまま自動操舵により操船に当たっていたことから、覚醒水準が低下して居眠りしたものと考えられる。</p> <p>B船は、船橋航海当直警報装置を適切に使用していれば、本事故の発生を防止できた可能性があると考えられる。</p> <p>B船は、当直交替時におけるアルコールチェックが適切に行われていなかったものと考えられる。</p>
原因	<p>本事故は、夜間、清水港南東方沖において、A船が漂流中、B船が自動操舵で北北西進中、航海士Aが自船に向かって接近するB船を認めて注意喚起信号を行ったものの、自船を移動させず、また、単独で船橋当直に当たっていた船長Bが居眠りしたため、A船に対する認知及び避航動作が遅れ、両船が衝突したものと考えられる。</p>
再発防止策	<p>B社は、本事故後、管理する船舶に対し、船橋航海当直警報装置の適切な使用及び当直交替時におけるアルコールチェックの適切な実施について徹底するよう指導した。</p> <p>今後の同種事故等の再発防止に役立つ事項として、次のことが考えられる。</p> <ul style="list-style-type: none"> ・ 船橋当直者は、船長が不在の中、他船が自船に向かって接近し、衝突のおそれを認めた際は、速やかに船長に連絡して昇橋を求めること。 ・ 船橋当直者は、漂流中、自船に向かって接近してくる他船を認め、注意喚起信号等に反応がない場合は、早めに自船を移動させること。 ・ 船橋当直者は、航行中に眠気を感じた際は、立って操船に当たる、時々体を動かす、カフェインを含む飲料を摂取するなどにより、居眠り運航の防止措置を採ること。
