船舶事故調査報告書

事故種類	衝突
発生日時	令和6年6月8日 13時18分ごろ
発生場所	神奈川県横須賀市観音崎南東方沖 観音崎灯台から真方位121° 2.8海里（M）付近 （概位 北緯35° 13.9′ 東経139° 47.7′）
事故の概要	遊漁船福丸は、船首を北北西方に向けて漂泊して釣り中、また、プレジャーボートひめはなは、北進中、両船が衝突した。 福丸は、釣り客4人が軽傷を負い、操舵室左舷側の圧壊等を生じ、また、ひめはなは、右舷船首部外板の亀裂等を生じた。
事故調査の経過	令和6年6月8日、本事故の調査を担当する主管調査官（横浜事務所）ほか1人の地方事故調査官を指名した。 原因関係者から意見聴取を行った。
事実情報 船種船名、総トン数 船舶番号、船舶所有者等 L×B×D、船質 機関、出力、進水等	<p>A 遊漁船 福丸、4.99トン CB3-87080（漁船登録番号）、個人所有 10.90m（Lr）×2.58m×0.78m、FRP ディーゼル機関、180.2kW、昭和56年3月27日 第232-7222号（船舶検査済票番号） （写真1 参照）</p>   <p style="text-align: center;">写真1 A船</p> <p>B プレジャーボート ひめはな、2.9トン 230-58086千葉、個人所有 7.89m（Lr）×2.67m×1.54m、FRP</p>

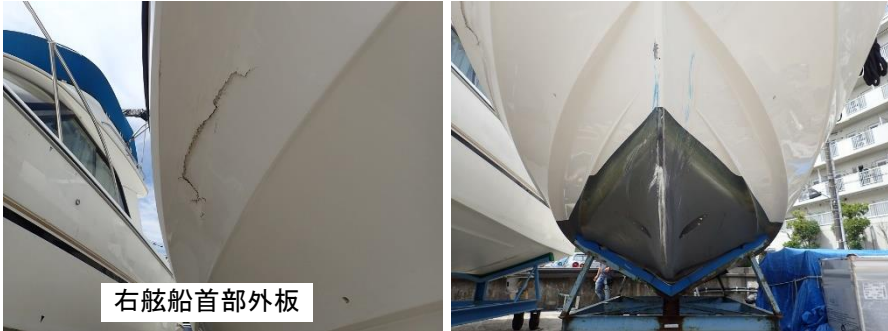
<p>ガソリン機関（船外機）、183.9kW、令和5年1月 （写真2 参照）</p>   <p style="text-align: center;">写真2 B船</p>
<p>乗組員等に関する情報</p>	<p>A 船長A 74歳 一級小型船舶操縦士・特殊小型船舶操縦士・特定 免許登録日 昭和50年10月3日 免許証交付日 令和元年10月1日 (令和7年4月21日まで有効)</p> <p>B 船長B 44歳 一級小型船舶操縦士・特殊小型船舶操縦士・特定 免許登録日 令和2年6月1日 免許証交付日 令和2年6月1日 (令和7年5月31日まで有効)</p>
<p>死傷者等</p>	<p>A 軽傷 4人（釣り客） B なし</p>
<p>損傷</p>	<p>A 操舵室左舷側の圧壊、左舷中央部外板及び右舷船首部ブルワークに亀裂等（写真3参照）</p>   <p style="text-align: center;">写真3 A船の損傷状況</p>

<p>B 右舷船首部外板及び左舷中央部船底に亀裂、船首部船底に擦過傷 (写真4参照)</p>

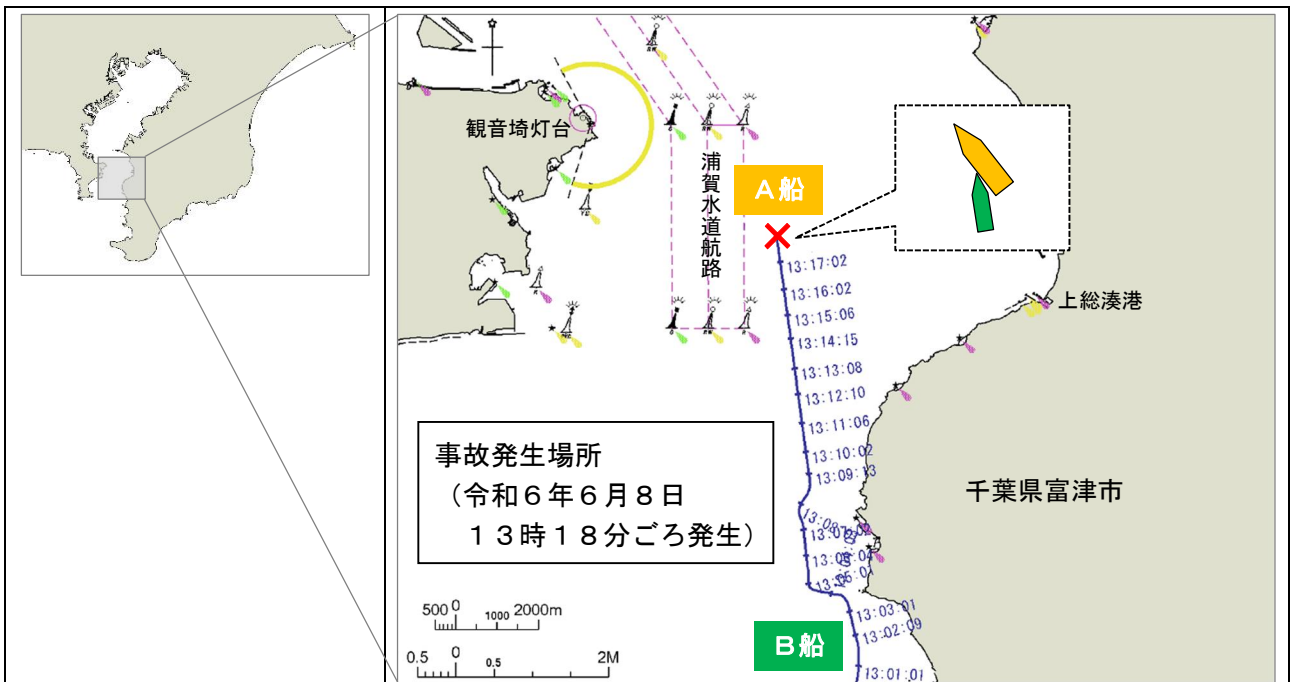
図2 航行経路図 (B船の航跡はGPSデータより)

A船は、観音埼南東方沖で船首を北北西方に向けて漂泊して釣り中、船長Aが、GPSプロッターを見ながらクラッチと舵輪を操作して船位を保持するとともに、釣り客の状況確認を行い、周囲の見張り

<p>を適切に行っていなかったことから、左舷船尾方から自船に向けて接近するB船に気付かず、B船と衝突したものと考えられる。</p> <p>B船は、観音崎南東方沖を自動操舵で北進中、船長Bが、同乗者Bとの会話及び魚群探索に意識が向き、見張りを行っていなかったことから、A船の存在に気付かずに航行を続け、A船と衝突したものと考えられる。</p> <p>船長Bは、船首遠方に認めた船舶の存在を忘れていたこと及び体感的にB船が低速力で航行していると思っていたことから、気が緩んで見張りに対する意識が低下し、同乗者Bとの会話及び魚群探索に意識が向いた状態で操船していたものと考えられる。</p> <p>B船に備えられたレーダー情報を利用した障害物検知機能を適切に使用していれば、本事故の発生を回避できた可能性があると考えられる。</p>
<p>原因</p>	<p>本事故は、観音崎南東方沖において、A船が船首を北北西方に向けて漂流して釣り中、B船が自動操舵で北進中、船長Aが、GPSプロッターを見ながらクラッチと舵輪を操作して船位を保持するとともに、釣り客の状況確認を行い、周囲の見張りを適切に行っていなかったため、また、船長Bが、同乗者Bとの会話及び魚群探索に意識が向き、見張りを行っていなかったため、両船が衝突したものと考えられる。</p>
<p>再発防止策</p>	<p>今後の同種事故等の再発防止に役立つ事項として、次のことが考えられる。</p> <ul style="list-style-type: none"> ・遊漁船の船長は、漂流して釣り中、船位や釣り客の確認が必要な状況であっても、周囲の見張りを適切に行い、接近する他船の早期発見に努めるとともに、同船を認めた際は、備え付けの音響設備等で注意喚起をしたり、移動して同船の進路を避けたりするなど、衝突を避けるための措置を採ること。 ・船長は、航行中、乗船者との会話や魚群探索等に意識を向けることなく、周囲の見張りを徹底すること。 ・船長は、操船に当たり、目測や体感だけに頼ることなく、レーダーやGPSプロッター等の航海計器を有効に活用し、他船との衝突のおそれ等を判断すること。 ・船長は、早期に衝突を避けるため、レーダーの警報装置を有効に活用すること。
