船舶事故調査報告書

令和7年2月12日

運輸安全委員会（海事専門部会）議決

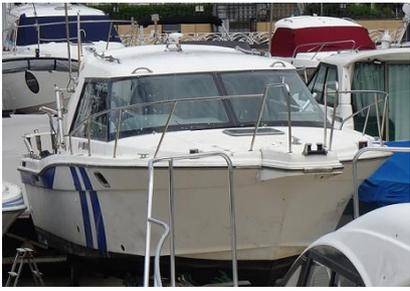
写真1 本船
乗組員等に関する情報	船長 66歳 一級小型船舶操縦士・特殊小型船舶操縦士・特定 免許登録日 昭和57年8月25日 免許証交付日 令和4年9月7日 （令和9年11月30日まで有効）
死傷者等	重傷 1人（同乗者A）、軽傷 2人（船長及び同乗者B）
損傷	右舷船首部船底外板に破口、右舷船尾部船底に擦過傷、プロペラに折損、操舵室左舷側窓に破損
気象・海象	気象：天気 曇り、風向 南東、風速 約2m/s、視程 約10km 海象：波向 南、波高 約0.5m、潮汐 上げ潮の末期

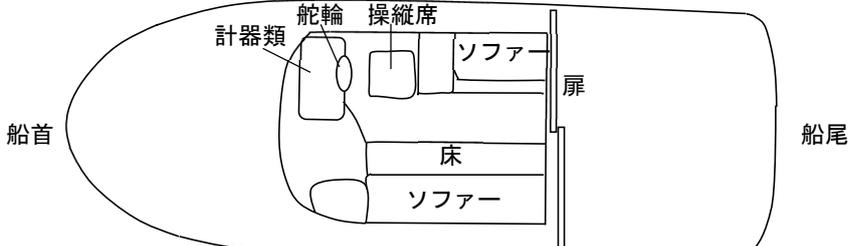
<p>図1 操舵室内の状況</p> <p>船長は、航行に支障となる他船の存在を認めず、中ノ瀬航路第4号灯標を右舷方に見て通り過ぎたことまでは覚えていたが、それ以降、いつしか居眠りし始めた。</p> <p>本船は、03時28分ごろから左転して南南東進となり、同じ対地速力のまま航行を続け、03時30分ごろ第1海堡北西方の護岸に乗り揚げた。(図2、写真2及び3参照)</p>
--------------	---

<p>事故の経過</p>	<p>日出時刻：04時31分</p> <p>本船は、船長が1人で乗り組み、友人2人（以下「同乗者A」及び「同乗者B」という。）を乗せ、釣りの目的で、令和6年7月6日02時20分ごろ、千葉県館山市洲崎西方沖の釣り場に向け、東京都中央区八丁堀の亀島川右岸の係留場を出航した。</p> <p>本船にはレーダーの装備がなく、船長は、GPSプロッターを作動させ、操舵室右舷側の背もたれ付きの操縦席に腰を掛け、左手で舵輪を、右手でスロットルレバーをそれぞれ持って手動操舵で操船に当たった。</p> <p>船長は、東京国際空港D滑走路東方灯標の西方から、第2海堡灯台と観音埼灯台の間付近を船首目標として、GPSプロッターを4M程度のレンジの表示とし、本船を約22ノットの対地速力で南南西進させた。</p> <p>同乗者Aは、本船が東京国際空港東方沖に至った頃、操舵室の床で頭部を船首側に向け横になった姿勢で就寝した。</p> <p>同乗者Bは、本船が東京国際空港D滑走路東方灯標を過ぎた頃、操舵室左舷側のソファで頭部を船首側に向け横になった姿勢で就寝した。</p> <p>(図1 参照)</p>

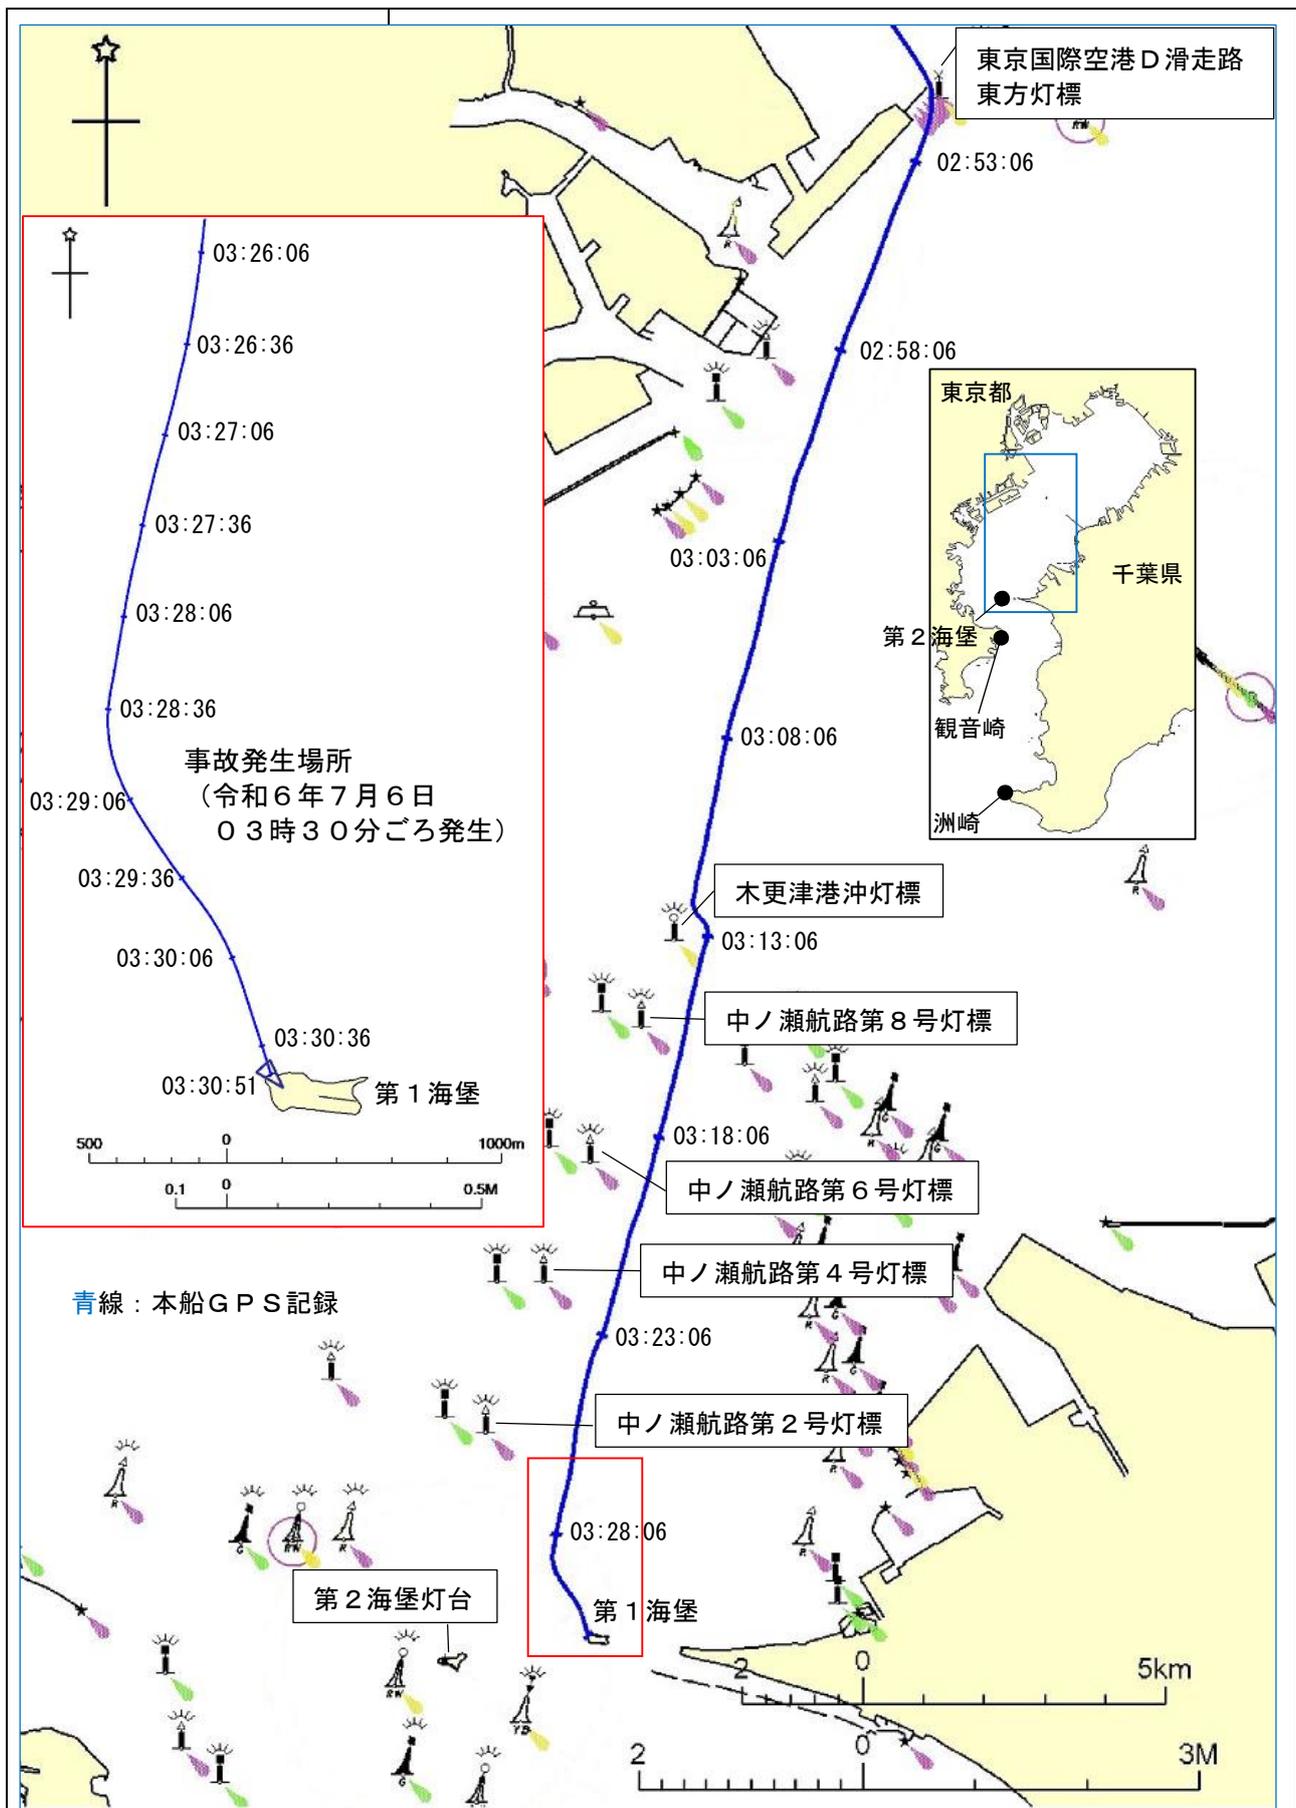
図2 航行経路図

本船のGPSプロッターの位置情報を確認したところ、次のとおりであった。（3ページ図2、9ページ表1参照）

・中ノ瀬航路第2号灯標を通過した03時25分36秒ごろ

<p>は約189°方向に進行していた。</p> <ul style="list-style-type: none"> ・03時28分51秒以降、約170°方向に左転した。 ・03時29分51秒ごろにわずかに右転した後、約45秒間直進して、第1海堡に向かっていった。 <p>④ 本事故後の船長の振り返り</p> <p>船長は、本事故当時、左手で舵輪を持っており、いつしか居眠りして、舵輪を持っていた左手の重みで舵輪が左方に動いたのかもしれないと思った。</p>
<p>分析</p> <p>乗組員等の関与 船体・機関等の関与 気象・海象等の関与 判明した事項の解析</p>	<p>あり なし なし</p> <p>本船は、第1海堡北西方沖を手動操舵で南南西進中、単独で操船中の船長が、居眠りしたことから、無意識のうちに左舵を取っていることに気付かず、第1海堡北西方の護岸に乗り揚げたものと考えられる。</p> <p>船長は、操船時にコーヒー1缶を飲み、操舵室の窓や扉を開けて外気に当たっていたものの、次のことから、覚醒水準が低下して居眠りしたものと考えられる。</p> <ol style="list-style-type: none"> (1) 航行時に注意を要する気象・海象条件ではなかった。 (2) 航行に支障となる他船の存在を認めなかった。 (3) 椅子に腰を掛けた姿勢のまま操船を続けていた。 (4) 睡眠時無呼吸症候群にかかっていた。 (5) 同乗者2人は就寝し、見張りの補助はおらず、船長が単独で操船していた。 <p>船長は、睡眠時無呼吸症候群にかかっていたものの、自身では気付いていなかったものと考えられる。</p> <p>船長は、令和6年3月に居眠りして事故を起こしたものの、本事故直前の6月、本事故時と同じ時間帯に出航し、城ヶ島沖までの往復を運航した際、居眠りすることなく安全に運航できたことから、再び居眠りすることはないと考え、積極的に居眠り防止措置を採らないまま、本船を操船していたものと考えられる。</p> <p>ウインドマーク計算法による船長の本事故当時のアルコール血中濃度は、道路交通法施行令に規定される酒気帯び運転に当たる基準値を下回る数値であったが、飲酒によるアルコールの影響は、体質的な個人差、飲酒状況、体調などによるものと考えられることから、船長の出航以前の飲酒と操船への影響を明らかにすることはできなかった。</p>

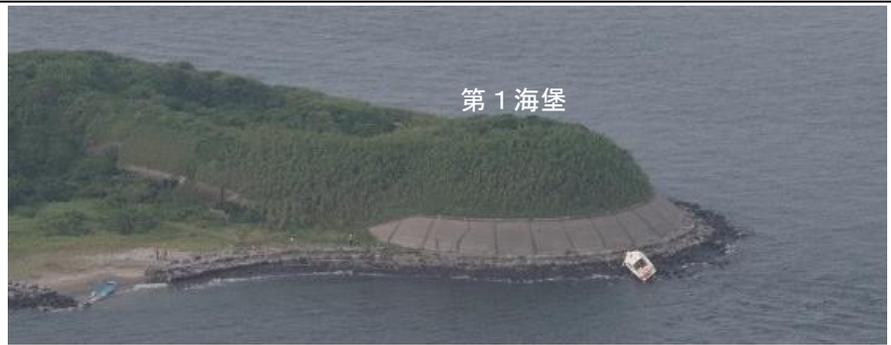
写真2 乗揚後の本船（海上保安庁提供）

船長は、本船が護岸に乗り揚げた衝撃で、腰を掛けていた右舷側の操縦席から左舷側に飛ばされて、頭部を窓ガラスにぶつけて気を失った。

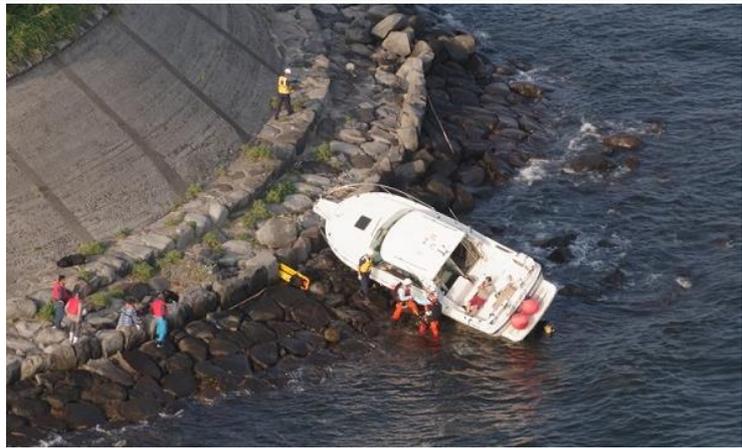
写真4 乗揚後の本船及び救助模様（海上保安庁提供）

海上保安庁のヘリコプター、巡視艇及び近隣の漁業協同組合（水難救済会）の救助船2隻は、現地へ向かった。（写真4参照）
