船舶事故調査報告書

事故種類	乗客死亡
発生日時	不明（令和5年5月5日 15時10分ごろ～6日 07時58分ごろの間）
発生場所	群馬県みなかみ町小仁田の利根川 みなかみ町所在の西平三等三角点から真方位040° 1,100m 付近（乗客1人の発見場所） （概位 北緯36°45.5′ 東経138°58.5′）
事故の概要	ラフトボート（船名なし）は、利根川をラフティング中、転覆して乗客6人及びリバーガイド1人が落水し、乗客1人が死亡した。
事故調査の経過	令和5年5月8日、本事故の調査を担当する主管調査官（横浜事務所）ほか1人の地方事故調査官を指名した。 原因関係者から意見聴取を行った。
事実情報 船種船名、総トン数 船舶番号、船舶所有者等 L×B×D、船質 機関、出力、進水等	A ラフトボート（船名なし）、総トン数なし なし、株式会社ビックスマイルみなかみ（A社） 約4.20m×約2.15m×約0.55m、強化ゴム なし、不詳 （写真1、写真2 参照）
<div style="display: flex; justify-content: space-around;"> <div style="text-align: center;">

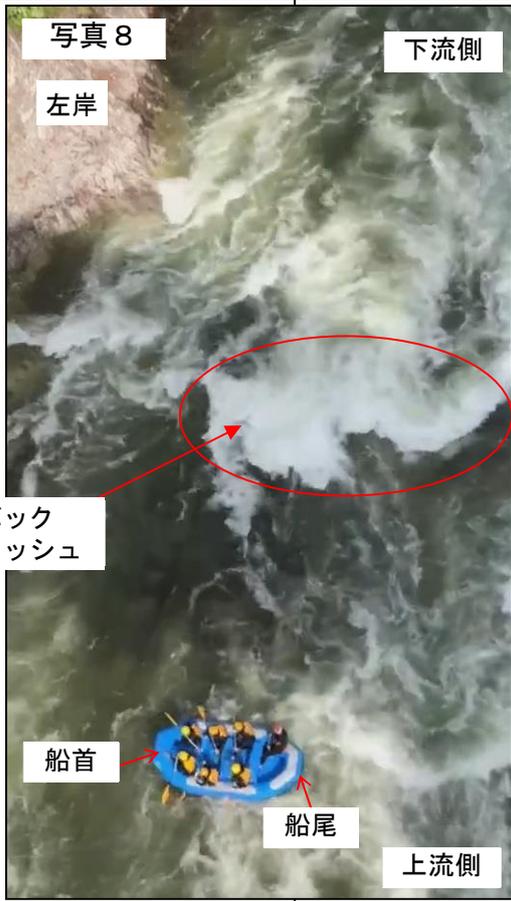
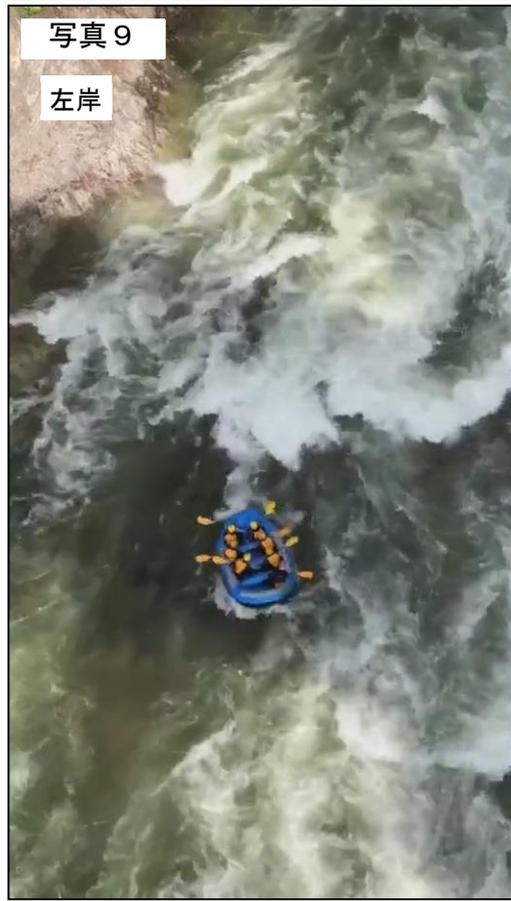
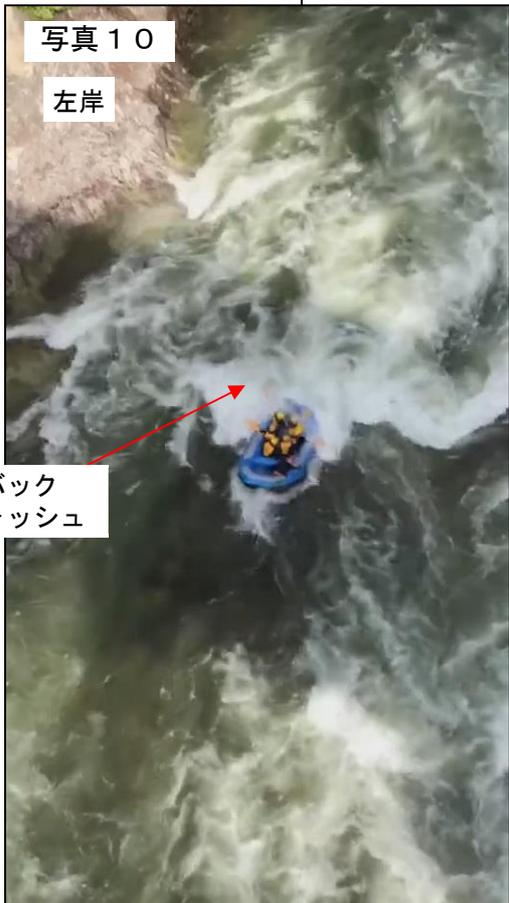
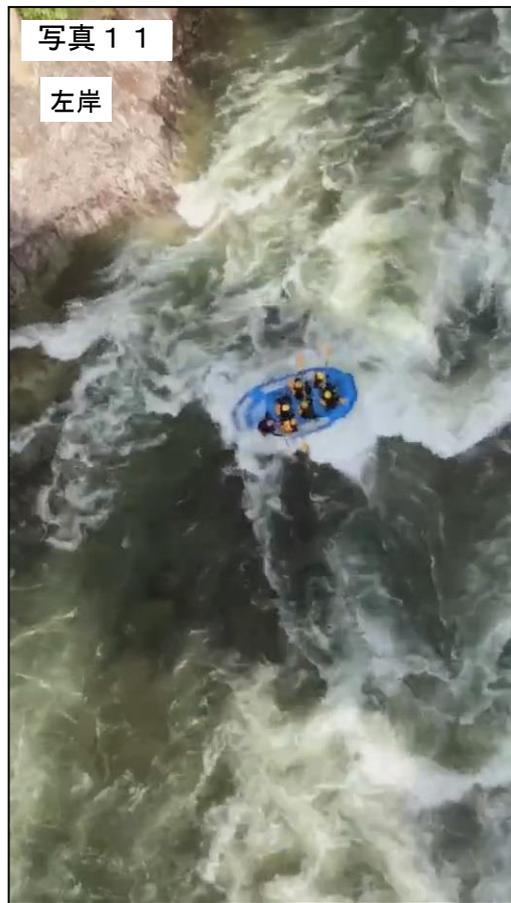
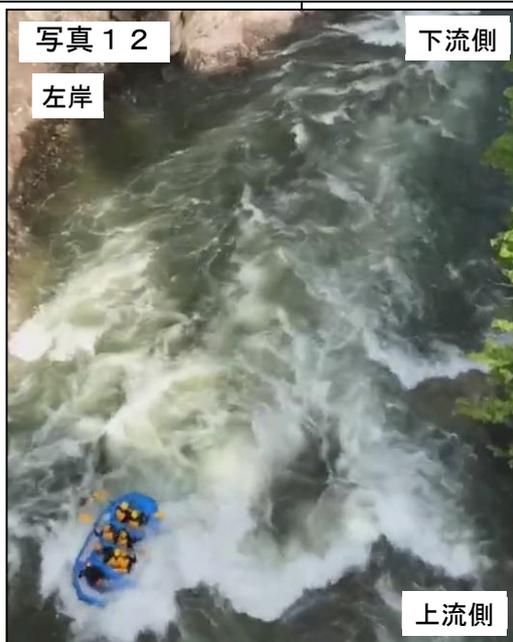
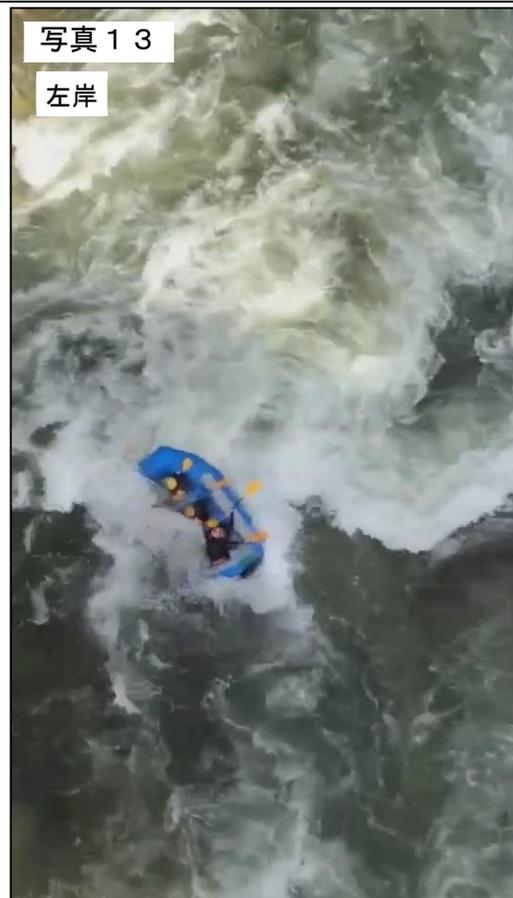
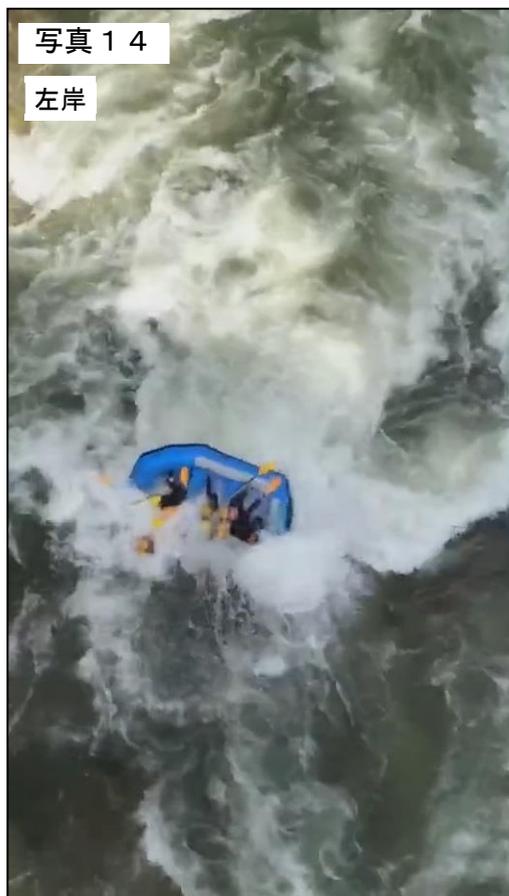
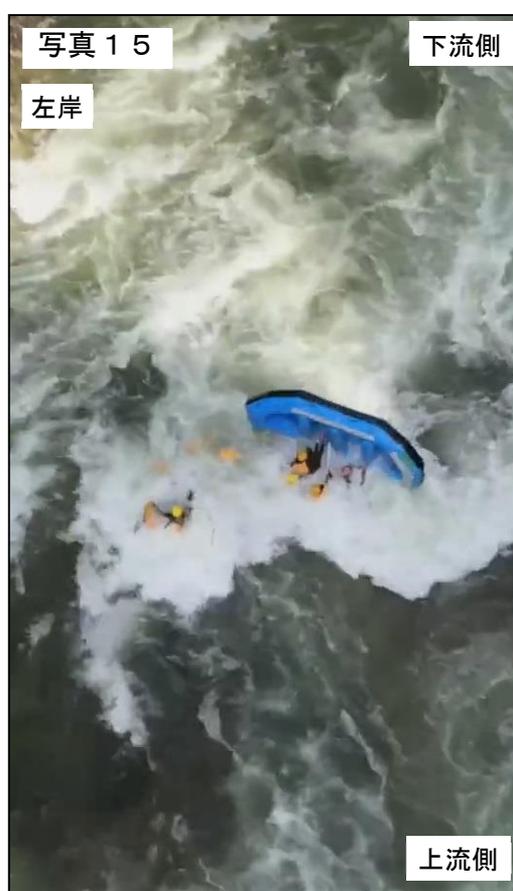
A船は、バックウォッシュの左側を通過しようとしていた際、船首が左岸側に向いた状態でホールに近づいていたので、ホールの約10m手前で、ガイドAがA船乗客に指示し、左舷側の乗客3人が動きを合わせて2度パドルを漕いだ。その後、船首方からバックウォッシュに進入したが、バックウォッシュを乗り越えることができなかった。

A船は、ガイドAが転覆を避けようと左舷側に体重をかけてバランスを取ろうとしたものの、反時計回りに回転しながら上流側に流され、15時10分ごろ左舷側から転覆して乗船者全員が落水した。(写真8～15、図3参照)

写真14～15 バックウォッシュで左舷側に転覆するA船及び落水する乗船者（A社提供）

A船は、龍ヶ瀬の中央のバックウォッシュの波に押し戻され、バランスを崩して転覆した可能性があると考えられる。

- (1) ガイド及びラフティングの事業者は、可能な限りボートが転覆しないようなコースを選定すること。
- (2) ラフティングの事業者は、転覆等の事故発生時に迅速な救助が行えるよう、あらかじめガイドと認識を共有した上で、救助マニュアル等を策定するとともに、定期的に訓練を実施すること。

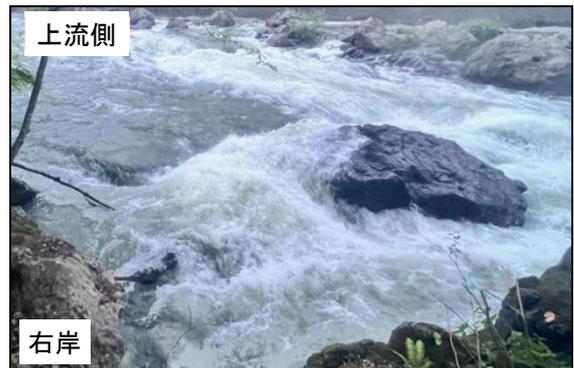
写真31 本件岩（同業者E提供）（5月5日18時31分ごろ（水位約3.61～3.78m））

④ 龍ヶ瀬からフリッパーズにかけては川が緩やかに右に曲がり、フリッパーズの中央付近にある岩よりも右岸側が瀬となっていて、右岸近くにアンダーカット・ロック^{*13}の本件岩があった。

- ① A船が転覆して乗客が落水し、乗客A₁が右岸側下流の瀬であるフリッパーズに流れたこと。
- ② 本件岩と右岸の間に、水面から約70cmを超える深さの場所に川の流れに対して横向き状態で、全長約7m、直径約20cmの木ほか1本が沈んでいたこと。

- (1) 本事故の発生を受け、令和5年5月7日までラフティングを中止して、川を調査し、増水時にストレーナーになり得る物を撤去した。
- (2) みなかみ町からの要請に対し、A社を含む組合加盟事業者による川の危険箇所及び安全装備品（ヘルメット・ライフジャケット等）の再点検を実施した。
- (3) A社を除く組合加盟事業者のリーダーによるツアー区間の安全点検を令和5年5月17日に実施した。
- (4) 現場の安全確認、ガイドの技術向上及び今後の安全対策につなげる講習会等を令和5年5月29日及び6月5日に実施した。
- (5) A社及びガイドAの資格停止処分を実施した。
- (6) 組合規定の水位基準を暫定的に引き下げるとともに、登録ガイドの経験を把握するシステムを構築した。

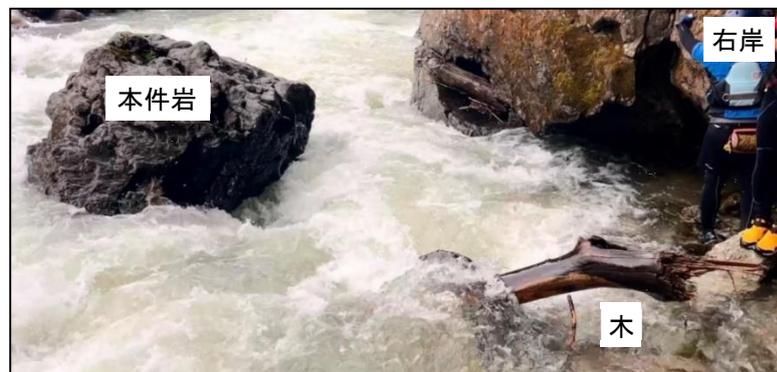
写真32 乗客A₁の発見場所（同業者E提供）
（5月6日06時07分ごろ（水位約3.39m））

乗客A₁は、水位が約40cm下がりに右岸から辛うじて確認され、05時49分ごろ本件岩付近の水中にあった流木に、腹部を中心に長座位*¹¹で、頭部が下流側に向き、両腕を頭部の横に伸ばし、着用していたヘルメット、ライフジャケット及びウエットジャケットが脱げたボディーエントラップメントの状態から約70cmの深さの場所から発見された。(写真32参照)

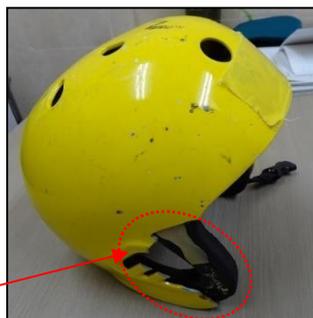
写真33 ヘルメット

右耳部が割損し、あご紐が無くなっていた。

乗客A₁が着用していたヘルメットは、フリッパーズ付近で頭部から外れた可能性があると考えられる。

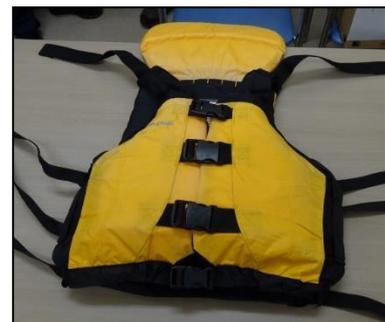
写真34 ライフジャケット

前面に装備されたバックル4個は全て締まっていた。

乗客A₁が着用していたライフジャケット及びウエットジャケットは、フリッパーズ付近で体から外れたものと考えられる。

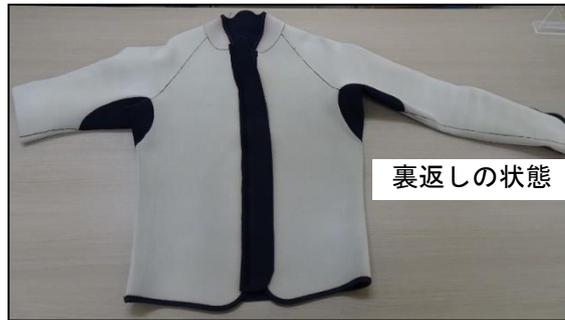
写真35 ウェットジャケット

前面のファスナーが締まり、右袖部分以外は全て裏返しになっていた。

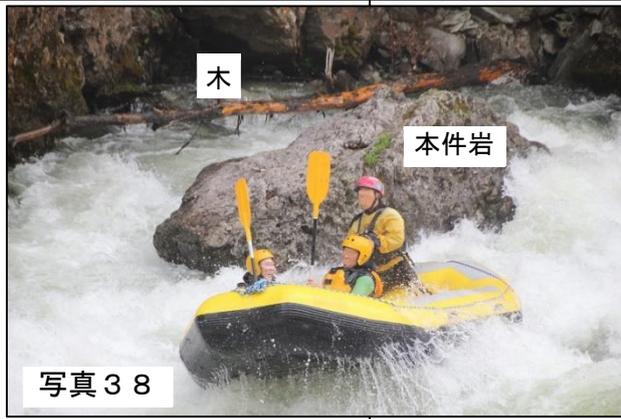
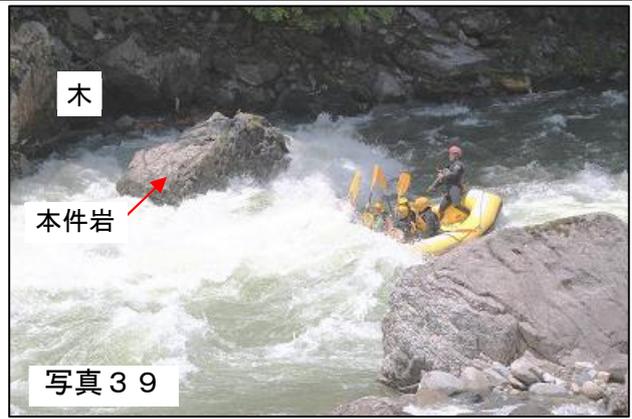
フリッパーズの右岸には、令和4年5月21日付けの画像に木は映っていないが、令和4年9月24日付け、令和5年5月3日付け及び同5月4日付けの画像には木が確認できた。

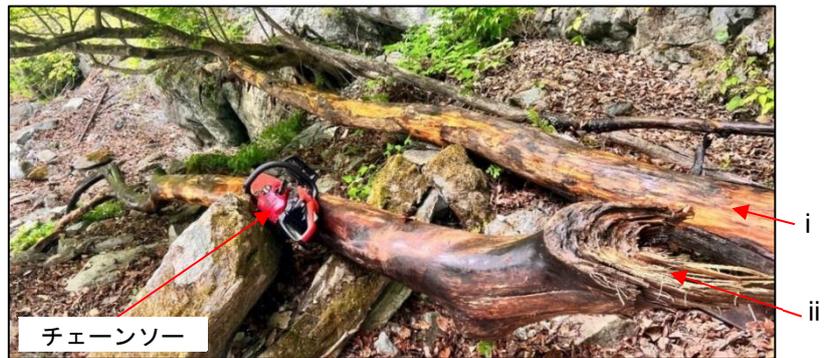
(※ i は5月5日に除去された木。ii は5月6日に除去された木)
写真40 除去された木 (同業者E提供)
