## 船舶事故調査報告書

事故種類	乗揚
発生日時	令和6年1月19日 06時31分ごろ
発生場所	富山県伏木富山港外港 富山東防波堤灯台から真方位083°980m付近 (概位 北緯36°46.0′ 東経137°14.3′)
事故の概要	貨物船DONG YUは、右旋回中、浅所に乗り揚げた。 DONG YUは、浅所に乗揚後、走錨して護岸堤に乗り揚げ、船体が傾き波を受けて機関室等に浸水した。
事故調査の経過	令和6年1月22日、本事故の調査を担当する主管調査官（神戸事務所）を指名した。なお、後日、1人の地方事故調査官を新たに指名した。 原因関係者から意見聴取を行った。
事実情報 船種船名、総トン数 船舶番号、船舶所有者等 L×B×D、船質 機関、出力、進水等	貨物船 DONG YU（パナマ共和国籍）、2,962トン 9575369（IMO番号）、PAN-PACIFIC INVESTMENT MANAGEMENT CO., LIMITED 96.50m×15.80m×7.40m、鋼 ディーゼル機関、1,765kW、2009年1月
乗組員等に関する情報	船長（中華人民共和国籍） 46歳 締約国資格受有者承認証 船長（パナマ共和国発給） 航海士A（インドネシア共和国籍） 32歳 締約国資格受有者承認証 二等航海士（パナマ共和国発給）
死傷者等	なし
損傷	船底に擦過傷等を生じた可能性があるものの、損傷状況については不詳
気象・海象	気象：天気 曇り、風向 北東、風力 5～6、視界 良好 海象：うねり 波向北東、波高約1.0～1.5m、潮汐 上げ潮の中央期、潮高 約8cm（富山） 日出時刻：07時01分ごろ (1) 観測値 本事故発生場所の西北西方約9.2海里（M）に位置する伏木特別地域気象観測所における風向・風速の観測値は、次のとおりであった。

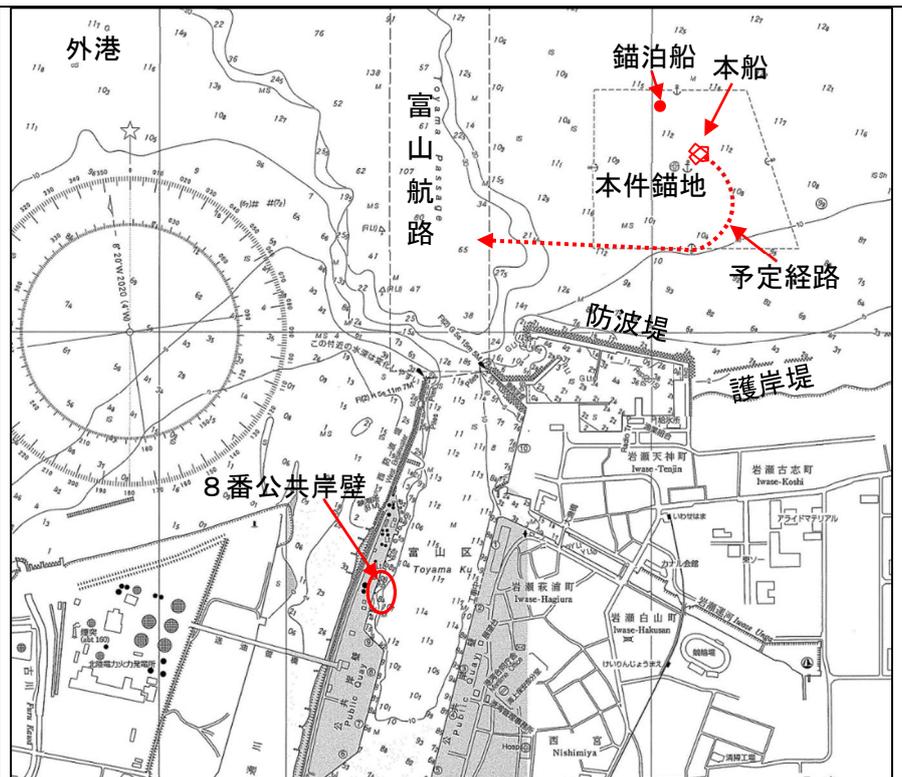
図1 船長の計画した予定経路（海図W1162A）

船長は、左旋回して富山航路に向かう予定であったが、抜錨時、本船の船首が050°（真方位、以下同じ。）に向けた状態であり、また、北西方に錨泊船が1隻いて北東風が吹いていたので、左旋回してその錨泊船の北方を回ると揚げ荷役開始予定時刻に遅れると思い、本件錨地の南方に浅所があることを知っていたが、本件錨地内を右旋回して富山航路に向かうこととした。（図1参照）

船長は、抜錨後、一旦後進して船首を約130～140°に向けて右旋回を始めれば富山航路に向かうことができると思い、GPSプロッター等で船位を確認することなく、街の灯りを目視しながら右旋回中、船首配置の乗組員から護岸堤に近い旨の報告を受けて間もなく、06時31分ごろ本船が停止した。

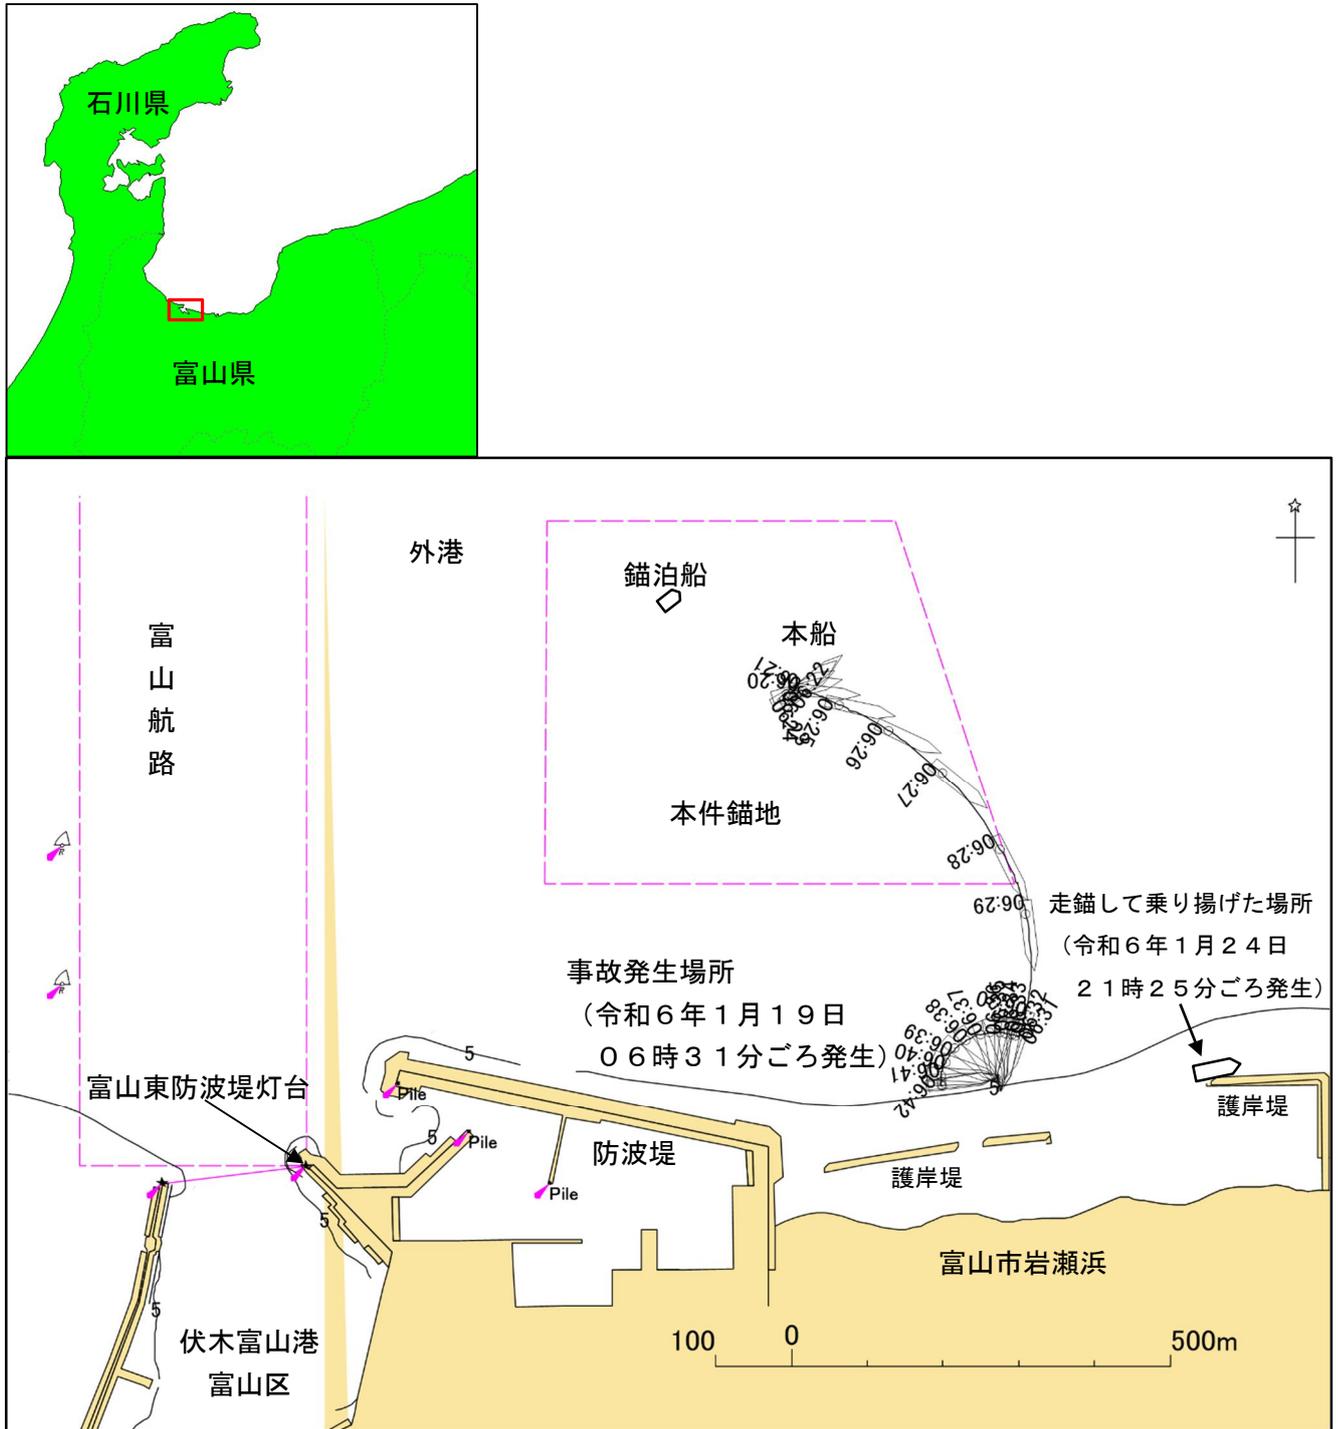
付図1 航行経路図

船長は、本船が前進しなくなったことを認めたが、船尾を左右に振ることができたので、離礁しようと航海士Aに舵を左右に切るよう指示していたところ、本船は、06時41分ごろ、風及び風浪に圧流されて船首が東方に向いた状態で富山市岩瀬浜沖約200mの浅所（以下「本件浅所」という。）に乗り揚げた。

<p>く波も高かったので、本船が本件錨地の南方に圧流されてしまったと本事故後に思った。</p> <p>本船には、海図W1162A（伏木富山港富山）が備えられていた。</p> <p>海上保安庁刊行の本州北西岸水路誌（令和4年3月刊行）によれば、本件錨地の錨泊上の注意について、次のとおり記載されている。</p> <p>検疫錨地（36°46.3′N 137°14.0′E）付近は、北東の風が連吹する際には、走錨の恐れがあり錨泊には適さない。</p>
<p><b>分析</b></p> <p>乗組員等の関与 船体・機関等の関与 気象・海象等の関与 判明した事項の解析</p>	<p>あり なし あり</p> <p>本船は、波浪注意報が発表され、風力5～6の北東風が吹く状況下、伏木富山港内において、本件錨地を抜錨し、右旋回して富山航路に向かっている際、船長が、GPSプロッター等で船位を確認しなかったことから、風及び風浪を受けて本件錨地の南方に船体が圧流されていることに気付かず、本件浅所に乗り揚げたものと考えられる。</p> <p>船長は、抜錨時、本船の船首が050°に向いた状態であり、北西方にいた錨泊船の北方を左旋回して回ると揚げ荷役開始予定時刻に遅れると思ったことから、本件錨地内を右旋回したのと考えられる。</p> <p>船長は、右旋回を開始する前に一旦本船を後進させて船首を約130～140°に向けたことから、本件錨地内で右旋回して富山航路に向かうことができると思い、その後、GPSプロッター等で船位を確認しなかったものと考えられる。</p> <p>本船は、満載状態であり、また、船長の予想以上に北東からの風が強く波が高かったことから、右旋回中、風及び風浪を受けて本件錨地の南方に圧流されたものと考えられる。</p> <p>本船は、本件浅所に乗揚後も荒天が続いたことから、本件浅所からの引き出しは困難であったものと考えられる。</p>
<p><b>原因</b></p>	<p>本事故は、夜間、波浪注意報が発表され、風力5～6の北東風が吹く状況下、伏木富山港内において、本船が、本件錨地を抜錨し、右旋回して富山航路に向かっている際、船長が、GPSプロッター等で船位を確認しなかったため、風及び風浪を受けて本件錨地の南方に船体が圧流されていることに気付かず、本件浅所に乗り揚げたものと考えられる。</p>

<p><b>再発防止策</b></p>	<p>今後の同種事故等の再発防止に役立つ事項として、次のことが考えられる。</p> <ul style="list-style-type: none"> <li>・船長は、強風時に抜錨する際には、抜錨直後に船体が風や風浪によって圧流されることを考慮するとともに、錨位と陸岸や浅瀬までの距離が近い場合は、自船の位置を確認しながら、操船に当</li> </ul>

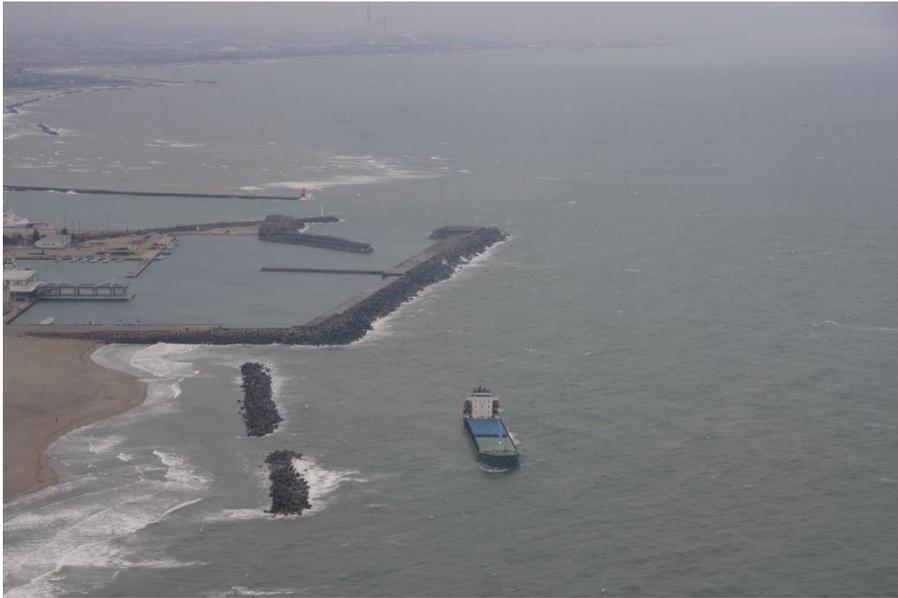
写真1 本船（乗揚直後）

本船は、荒天により船底調査を行うことができなかったが、乗組員が確認したところ、船体に顕著な損傷は認められなかった。

船長は、本船周辺の水深を計測したところ、船首部が左約6.1m・右約6.0m、中央部が左約6.0m・右約5.9m、船尾部が左約5.9m・右約5.8mであり、両舷錨を投下して錨鎖を共に1節伸出して錨泊し、20日に天候が荒れる場合に備えて左舷錨鎖を2.5

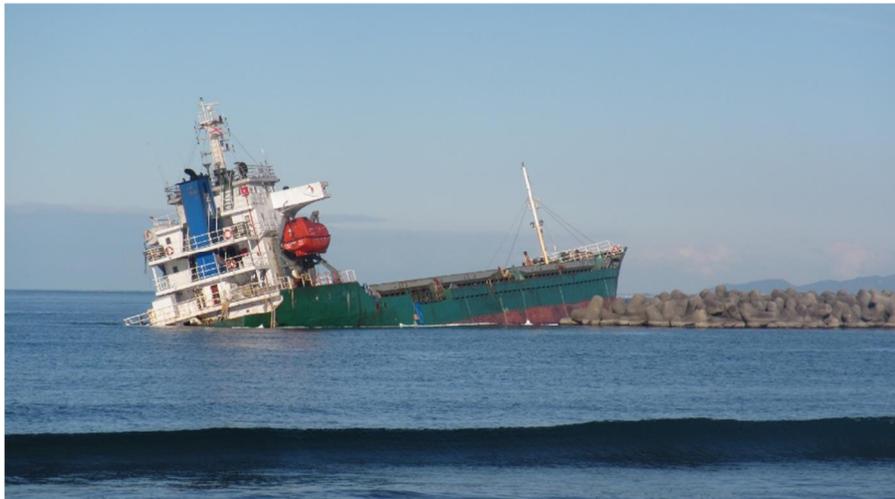
写真2 本船（走錨後）

<p>節、右舷錨鎖を2節にそれぞれ伸出した。</p> <p>本船は、24日10時50分ごろ、左右の錨を水中にある状態にまで引き上げ、日本船舶総代理店が手配したタグボートにより本件浅所から引き出し中、荒天によりえい航索が破断して引き出し作業が中断され、左舷錨鎖を2.5節、右舷錨鎖を1.5節それぞれ伸出して錨泊した。</p> <p>本船は、その後荒天が続く中、風及び風浪を受けて本件浅所から走錨し、21時25分ごろ、東方約200mの護岸堤に右舷中央部が乗り揚げ、左舷側に約10°傾斜した。</p> <p>海上保安庁は、25日09時00分ごろ、巡視船により、船体状況及び油の流出状況を確認したところ、船体に顕著な損傷及び周囲への油の流出は認められず、乗組員に体調不良者がいないことを確認した。</p> <p>本船は、11時00分ごろ波が打ち込んで居室、機関室等が浸水し発電機が停止した。</p> <p>船長は、11時20分ごろ海上保安庁に救助を要請し、荒天のため災害救助要請を受けて来援した航空自衛隊のヘリコプターにより、乗組員全員が救助されて小松空港に搬送された。</p> <p>本船は、6月25日サルベージ会社により引き揚げられ、タグボートにより伏木富山港富山区公共岸壁へえい航された後、廃船処理された。</p> <p>(付図1 航行経路図、付表1 本船のAIS記録(抜粋)、写真1 本船(乗揚直後)、写真2 本船(走錨後) 参照)</p>
<p>その他の事項</p>	<p>本船の喫水は、船首約5.82m、船尾約6.20mであった。</p> <p>本船の最大積載量は、約5,200tであり、本事故当時、ほぼ満載状態であった。</p> <p>船長は、他船による富山区への入港経験が2回あり、本件錨地で錨泊したこともあったが、本船による同区への入港及び夜間の本件錨地での錨泊は、本事故当日が初めてであった。</p> <p>船長は、現地代理店担当者から、8番公共岸壁での次の船の荷役作業の予定が決まっていると聞いていて、荷役作業開始予定時刻に遅れてはいけないという思いがあった。</p> <p>船長は、錨泊時に北東の風が強く波が高いことを認めており、一旦後進して船首を約130～140°に向けて右旋回を開始すれば、本件錨地内で旋回して富山航路に向かうことができると考えていたが、本船が満載状態であり、また、予想以上に北東からの風が強く波が高かったため、本船が風及び風浪を受けて本件錨地の南方に圧流されてしまったと本事故後に思った。</p> <p>航海士Aは、船長の指示どおりに本件錨地内を右旋回して富山航路に向かうことができると思い操舵していたところ、予想以上に風が強</p>
