船舶事故調査報告書

令和7年3月26日

運輸安全委員会（海事専門部会）議決

事故種類	衝突
発生日時	令和5年8月6日 22時18分ごろ
発生場所	愛媛県松山市鹿島北西方沖 波妻ノ鼻灯台から真方位250° 1.15海里（M）付近 （概位 北緯33° 59.6′ 東経132° 44.7′）
事故の概要	貨物船第22大盛丸は、北北東進中、また、プレジャーボートとく丸は、西南西進中、両船が衝突した。 とく丸は、同乗者9人が負傷し、左舷船尾部外板に破口を生じて沈没し、また、第22大盛丸は、左舷船首部外板に擦過傷を生じた。
事故調査の経過	令和5年8月14日、本事故の調査を担当する主管調査官（広島事務所）ほか1人の地方事故調査官を指名した。 原因関係者から意見聴取を行った。
事実情報 船種船名、総トン数 船舶番号、船舶所有者等 L×B×D、船質 機関、出力、進水等	A 貨物船 第22大盛丸、691トン 133979、株式会社大盛産業 73.83m×14.60m×8.03m、鋼 ディーゼル機関、1,471kW、平成6年11月10日 B プレジャーボート とく丸、4.9トン EH3-24966（漁船登録番号）、有限会社徳森工業 10.90m（Lr）×2.70m×0.87m、FRP ディーゼル機関、279.4kW、平成7年4月 第273-13509号（船舶検査済票の番号）
乗組員等に関する情報	A 船長A 48歳 四級海技士（航海） 免許年月日 平成17年3月22日 免状交付年月日 令和2年3月2日 免状有効期間満了日 令和7年3月21日 B 船長B 58歳 二級小型船舶操縦士 免許登録日 平成17年6月17日 免許証交付日 平成27年3月20日 （令和2年6月16日まで有効） 令和2年6月16日をもって失効していた。

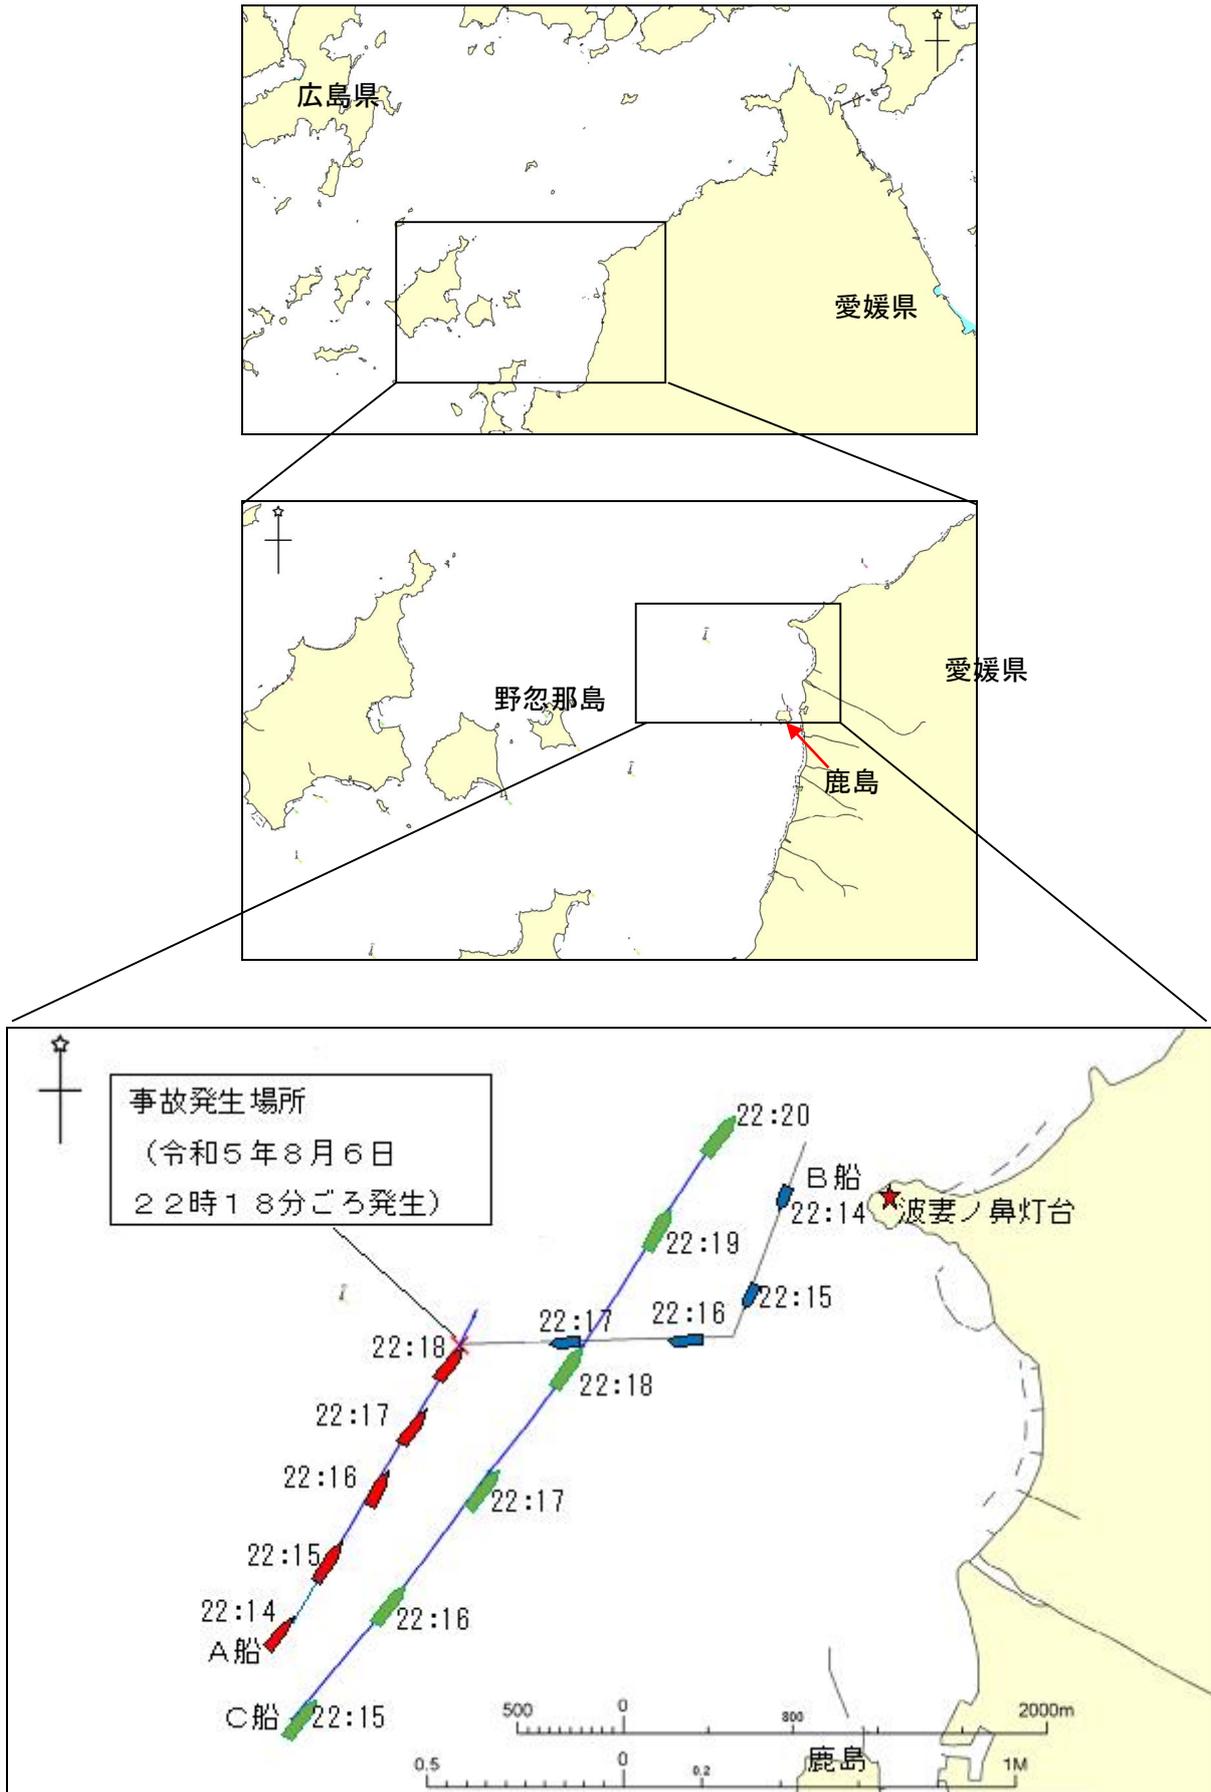
付図1 事故発生経過概略図

<p>B船は、法定灯火を表示し、1台のレーダーを0.5Mレンジ、コースアップ表示で作動させ、約18knの速力で波妻ノ鼻北東方沖を手動操舵により航行した。</p> <p>船長Bは、操舵室内右舷側の操縦席に腰を掛け、波妻ノ鼻北東方沖で右舷船首方にC船を認め、同船の客室の明るい灯りなどに注意が向き、動静を伺っていたが、左舷方の浅所から離れてC船と左舷対左舷で航行した方がよいと思い、松山市野忽那島に向けて右転した。</p> <p>船長Bは、C船の動静に注意が向いてA船に接近していることに気付かず、また、C船の船首方を通過した後は、前路に他船はいないものと思い、適切な見張りを行っていなかったため、A船に直前まで気付かないまま、衝撃を感じてA船と衝突したことに気付いた。</p> <p>船長B及び操舵室内にいた同乗者4人は、救命胴衣を着用していなかったため、左舷側の窓から脱出した後、クーラーボックスや防舷材などの浮体を抱えて救命胴衣を着用し、後部甲板上にいた同乗者6人と共に海に飛び込んで浮かんでいたところ、A船の搭載艇により乗員全員が救助され、A船に移った。</p> <p>B船の同乗者のうちB₁₀を除く9人は、帰港後、それぞれ松山市又は愛媛県松前町の病院で頸椎捻挫等の診察を受けた。</p> <p>(付表1 同乗者の負傷状況参照)</p> <p>B船は、左舷船尾部に生じた破口から浸水して、船首を上にした状態で漂流し、やがて沈没した。</p> <p>C船の航海士(以下「航海士C」という。)は、C船が鹿島西方沖を約24knの速力で北東進中、右舷船首方にB船の両舷灯を見た後に緑灯のみが見えるようになったので、B船は右舷対右舷で通過するものと思っていたところ、やがてB船が右転して紅灯のみが見えるようになったので、C船の前方を通過するものと思い、探照灯で短5回を2回照射した。</p> <p>航海士Cは、B船がC船の船首方を通過した後、甲板員からB船がC船の左舷後方でA船と衝突したことを聞いた。</p> <p>(付図1 事故発生経過概略図、写真1 A船、付表2 A船のAIS記録(抜粋)、付表3 C船のAIS記録(抜粋) 参照)</p>

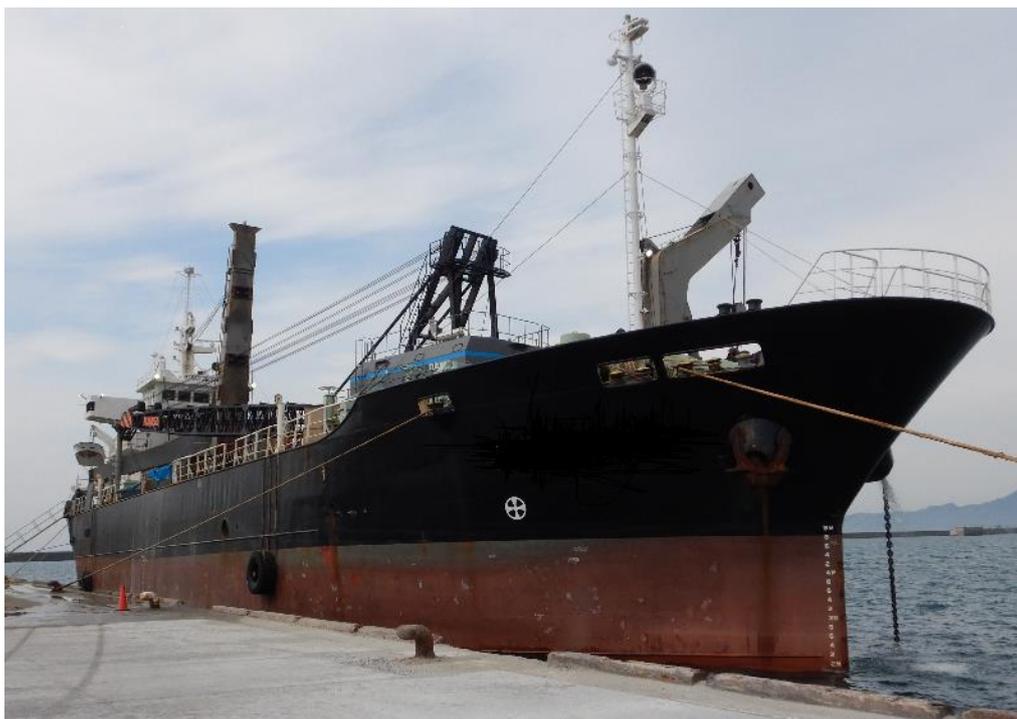
写真1 A船

死傷者等	A なし B 軽傷 9人（同乗者）
損傷	A 左舷船首部外板に擦過傷 B 左舷船尾部外板に破口（全損）
気象・海象	気象：天気 晴れ、風向 北東、風力 3、視界 良好 海象：海上 平穏、潮汐 上げ潮の中央期
事故の経過	<p>A 船は、船長 A ほか 4 人が乗り組み、海砂約 2,000 t を積載し、令和 5 年 8 月 6 日 19 時 50 分ごろ阪神港大阪区に向けて愛媛県 <small>おおず</small> 大洲市長浜港 <small>ながはま</small> を出港した。</p> <p>A 船は、法定灯火を表示し、2 台のレーダーを 0.5 M レンジ及び 2 M レンジ、コースアップ表示で作動させ、約 11 ノット (kn) の速力（対地速力、以下同じ。）で自動操舵により航行した。</p> <p>船長 A は、出港に引き続き、単独の航海当直について鹿島西方沖を北北東進中、右舷船首方約 3 M の波妻ノ鼻北東方沖に B 船の緑灯を視認するとともにレーダーでも B 船を認めた。</p> <p>船長 A は、やがて B 船が右転して、A 船の右舷方を同方向に航行していた大型の旅客船（以下「C 船」という。）と A 船の前路を左方に横切る態勢となったのを認め、B 船に対する注意喚起のために汽笛の長音を 1 回鳴らし、疑問信号として、探照灯で自船の船首方を照らした。</p> <p>船長 A は、運動性能のよい小型船である B 船が A 船を避けてくれるものと思い、B 船との方位変化を確かめないまま航行中、衝突の直前に危険を感じて主機を中立としたが、22 時 18 分ごろ衝撃を感じ、A 船の船首部が B 船の左舷船尾部と衝突したことに気付いた。</p> <p>船長 A は、海上保安庁に本事故の発生を通報するとともに、探照灯で周囲の海面を照らして B 船及び B 船の乗員の探索を行いながら、A 船の乗組員に指示して、A 船の搭載艇で B 船の乗員の救助に当たらせ、B 船の乗員全員を A 船に引き揚げた。</p> <p>B 船は、船長 B が 1 人で乗り組み、同乗者 10 人（以下「B₁」、「B₂」、「B₃」、「B₄」、「B₅」、「B₆」、「B₇」、「B₈」、「B₉」、「B₁₀」という。）を乗せ、愛媛県 <small>いまぼり</small> 今治市今治港沖で開催された花火大会の見物を終え、21 時 10 分ごろ松山港内の係留地に向けて今治港沖を出航した。（図 1 参照）</p> <div data-bbox="571 1756 1430 2024" data-label="Diagram"> </div> <p style="text-align: center;">図 1 B 船同乗者の乗船位置</p>
