船舶事故調査報告書

事故種類	乗組員死亡
発生日時	不明（令和6年7月15日 18時30分ごろ～19時20分ごろの間）（医師による死亡認定時刻：7月15日 22時53分）
発生場所	不明（香川県高松市女木島南方沖）
事故の概要	漁船恵比須丸は、揚網作業中、船長がネットローラーに巻き込まれて死亡した。
事故調査の経過	令和6年9月6日、本事故の調査を担当する主管調査官（広島事務所）ほか1人の地方事故調査官を指名した。 原因関係者からの意見聴取は、本人が本事故で死亡したため、行わなかった。
事実情報 船種船名、総トン数 船舶番号、船舶所有者等 L×B×D、船質 機関、出力、進水等	漁船 恵比須丸、4.9トン KA3-18519（漁船登録番号）、個人所有 12.02m(Lr)×3.23m×1.24m、FRP ディーゼル機関、15馬力（漁船法馬力数）、昭和50年7月17日
乗組員等に関する情報	船長 77歳 二級小型船舶操縦士・特殊小型船舶操縦士・特定 免許登録日 昭和51年4月16日 免許証交付日 令和元年8月5日 （令和6年8月30日まで有効）
死傷者等	死亡 1人（船長）
損傷	なし
気象・海象	気象：天気 曇り、風向 北、風力 2、視界 良好 海象：海上 平穏、潮汐 上げ潮の末期
事故の経過	本船は、船長が1人で乗り組み、底引き網漁を行う目的で、令和6年7月15日04時45分ごろ高松市高松漁港で給油を行った後に出港した。 僚船の船長（以下「船長A」という。）は、18時00分ごろ底引き網漁の目的で高松漁港を出港した後、18時30分ごろ女木島南方沖でえい網中の本船を見て、その後も同島南南西方沖で揚網中の本船を見たが、船長の姿は見えなかった。 船長Aは、船長はふだん暗くなれば早めに灯火を点灯させていた

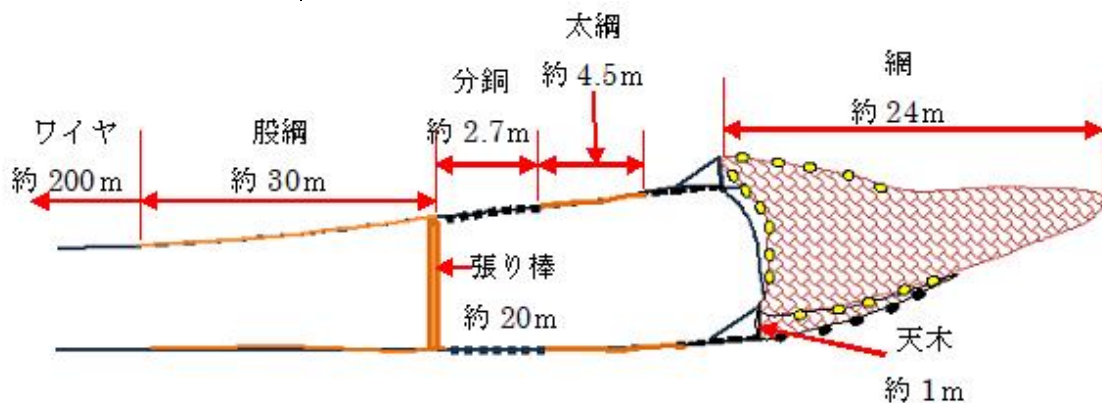
図1 本船の漁具

本船の漁具は、直径約15mm長さ約200mの鋼製ワイヤに、直径約30mm長さ30mの^{またづな}股網、股網に網の入口を広げる直径約15cm長さ約20mのFRP製の張り棒を取り付け、直径約120mm長さ約2.7mの分銅、直径約60mm長さ4.5mの太網に網を^{つな}繋ぎ、長さ約24mのナイロン製の網が取り付けられていた。（図1参照）

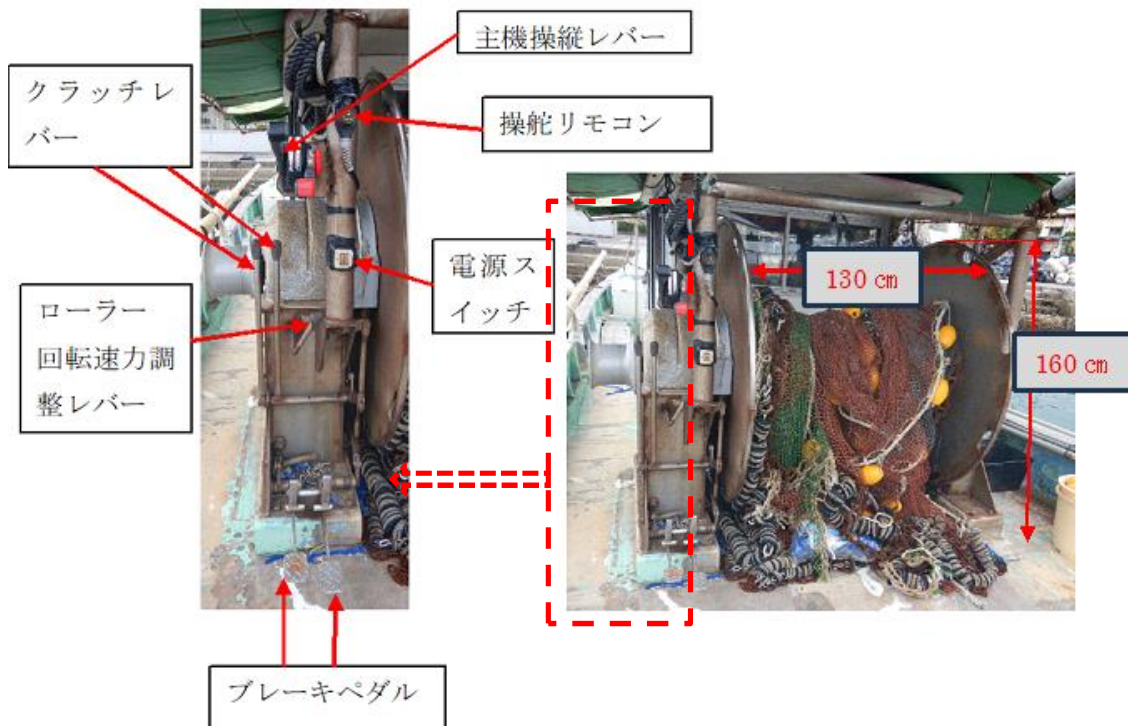
図2 本船のネットローラー

本船のネットローラーは、幅が約130cmあり、回転部が中央で二つに分かれ、それぞれ独立して回転することができ、後部甲板左舷側に電源スイッチ、ブレーキペダル、クラッチレバー及びローラー回転

速力調整レバーが取り付けられていた。なお、電源スイッチは、船尾側にも1箇所設置されていた。(図2参照)

船長Aは、本船を見たとき、張り棒が外された状態であったので、網を船尾付近まで引き揚げ、一旦ネットローラーを停止して張り棒を外した後、網の両端に取り付けられた引き上げ用の綱と綱の間に入って何か作業をしていた際、再度ネットローラーを駆動させて漁具と共に船長の体がネットローラーに巻き込まれたと思った。

船長は、本船の底引き網の張り棒が外された状態であったことから、網を船尾付近まで引き揚げ、一旦ネットローラーを停止し、張り

<p>棒を外した後、網の両端に取り付けられた引揚げ用の網と網の間に入って作業中、ネットローラーを駆動させてネットローラーに漁具と共に体が巻き込まれた可能性が考えられる。</p> <p>船長は、女木島南方沖において、底引き網の揚網作業中にネットローラーに体が巻き込まれたものと考えられるが、目撃者がおらず、客観的情報も十分に得られなかったことから、巻き込まれるに至った状況を明らかにすることができなかった。</p>
原因	<p>本事故は、本船が、女木島南方沖において、底引き網の揚網作業中、船長がネットローラーに体が巻き込まれたことにより発生したものと考えられるが、目撃者がおらず、客観的情報も十分に得られなかったため、巻き込まれるに至った状況を明らかにすることはできなかった。</p>
再発防止策	<p>今後の同種事故等の再発防止に役立つ事項として、次のことが考えられる。</p> <ul style="list-style-type: none"> ・ 船長は、揚網中に船尾甲板上で、網の両端に取り付けられた引揚げ用の網と網の間に入って作業を行う際は、漁具と共に体が巻き込まれないよう、ネットローラーを完全に停止してから行うこと。

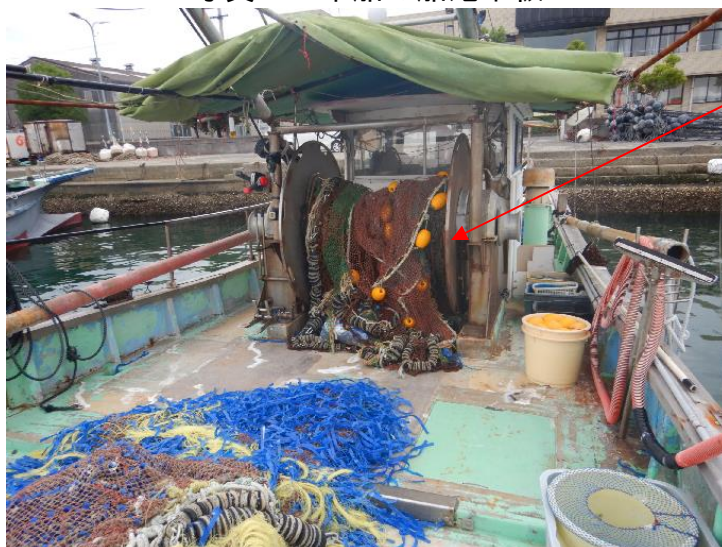
写真2 本船の船尾甲板

ネットローラー
