## 船舶事故調査報告書

運輸安全委員会（海事専門部会）議決

事故種類	衝突
発生日時	令和6年3月19日 12時30分ごろ
発生場所	宮崎県宮崎市宮崎港東方沖 宮崎港南防波堤仮設灯台から真方位114° 2.5海里（M）付近 （概位 北緯31° 54.3′ 東経131° 31.8′）
事故の概要	押船第二海峡 <sup>かいきょう</sup> は、浚渫船第五青竜 <sup>せいりゅう</sup> を押航して北北西進中、また、プレジャーボート泰丸 <sup>やす</sup> は、船首を西方に向けて釣りをしながら錨泊中、第五青竜と泰丸とが衝突した。 第五青竜は、右舷船首部の錨に擦過傷を生じ、また、泰丸は、左舷中央部外板の亀裂等を生じた。
事故調査の経過	令和6年4月9日、本事故の調査を担当する主管調査官（門司事務所）ほか1人の地方事故調査官を指名した。 原因関係者から意見聴取を行った。
事実情報 船種船名、総トン数 船舶番号、船舶所有者等 L×B×D、船質 機関、出力、進水等	A 押船 第二海峡、19トン 260-36034長崎、長崎海事工業有限公司（A社） 16.15m×5.40m×1.95m、鋼 ディーゼル機関2基、1,169kW（合計）、平成8年7月 B 浚渫船 第五青竜、約927トン なし、A社 50.00m×16.00m×3.50m、鋼 なし、平成8年 C プレジャーボート 泰丸、5トン未満 295-27255宮崎、個人所有 7.34m（Lr）×2.01m×0.79m、FRP ガソリン機関（船外機）、84.60kW、昭和62年3月
乗組員等に関する情報	A 船長A 43歳 一級小型船舶操縦士・特殊小型船舶操縦士・特定 免許登録日 平成15年5月26日 免許証交付日 令和5年4月10日 （令和10年5月25日まで有効） 甲板員A 53歳 一級小型船舶操縦士・特殊小型船舶操縦士・特定

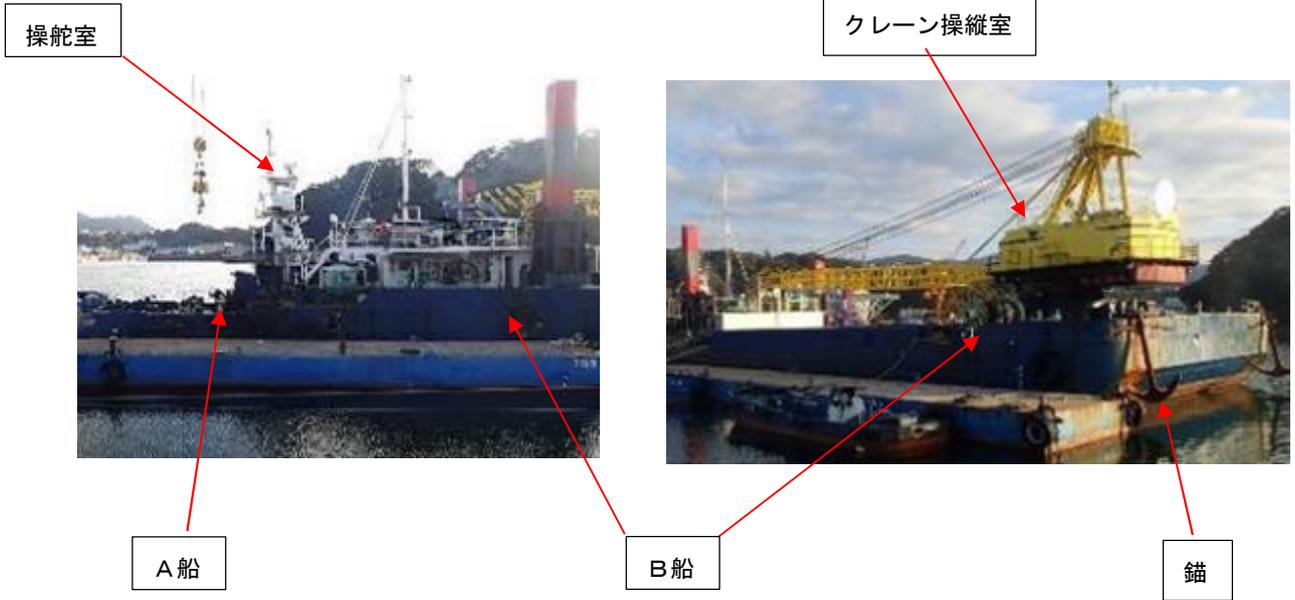
写真1 A船押船列

<p>免許登録日 平成11年1月27日  免許証交付日 令和6年1月23日  (令和11年1月26日まで有効)</p> <p>C 船長C 70歳  二級小型船舶操縦士・特殊小型船舶操縦士・特定  免許登録日 平成元年8月17日  免許証交付日 令和5年10月18日  (令和11年8月16日まで有効)</p>
死傷者等	なし
損傷	<p>A なし</p> <p>B 右舷船首部の錨に擦過傷</p> <p>C 左舷中央部外板に亀裂を伴う凹損、操舵区画に破損</p>
気象・海象	<p>気象：天気 雨、風向 北西、風力 5、視程 約5M</p> <p>海象：うねり 波向北北西、波高約1～1.5m、潮汐 高潮時</p>
事故の経過	<p>A船は、船長A及び甲板員Aほか2人が乗り組み、空船のB船と、B船の船尾凹部に船首を連結したA船とで押船列（以下「A船押船列」という。）を構成し、大分県の造船所に回航する前の休憩の目的で、令和6年3月19日08時30分ごろ、宮崎県川南町川南漁港<sup>かわみなみ</sup>に向け、同県日南市外浦港<sup>にちなん とのうら</sup>を出港した。（図1参照）</p> <div style="text-align: center;"> </div> <p style="text-align: center;">図1 A船押船列</p> <p>甲板員Aは、外浦港東方沖で単独の航海当直につき、GPSプロッター及び0.75Mレンジのオフセンターにより前方が約1M映るよう設定したレーダーを作動させ、操舵室中央部の操縦席に腰を掛け、約7ノットの対地速力で手動操舵によりA船押船列を北北東進させた。</p> <p>甲板員Aは、宮崎市戸崎鼻<sup>とさま</sup>東方沖を通過する頃、ふだん陸岸から離</p>

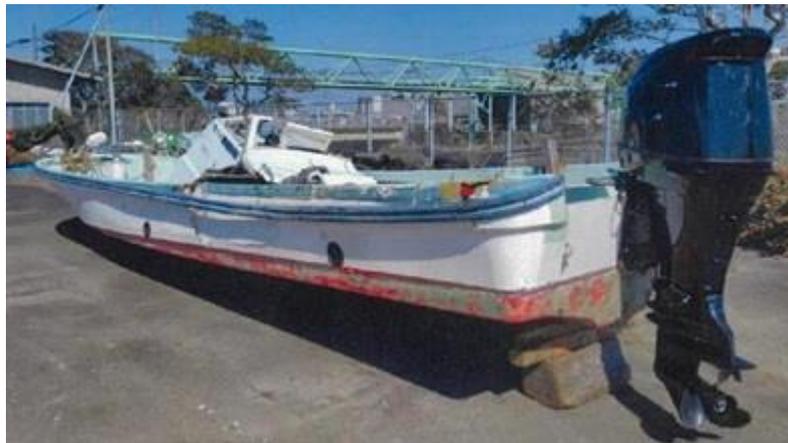
写真2 C船 (A社提供)

<p>その他の事項</p>	<p>船長Cは、本事故発生場所付近で、月に約10回釣りを行っており、ふだん航行中の船舶がC船を避けてくれていたので、本事故当ても、航行中の船舶がC船を避けてくれると思い、周囲の見張りを行っていなかった。</p> <p>C船は、本事故当時、錨泊中の船舶が表示すべき黒色球形形象物を</p>

<p>状況によってはレーダーで小型船舶の探知が困難になることに留意し、適切かつ慎重な見張りを実施すること。</p> <ul style="list-style-type: none"><li>・ 釣りをしながら錨泊する小型船舶の船長は、釣りのみに集中せずに周囲の見張りを適切に行うこと。また、航行中の船舶が自船を避けてくれると思わず、接近する他船を早期に発見し、余裕のある時期に注意喚起を行い、早期に機関を始動して移動するなど衝突を避ける措置を採ること。</li><li>・ 小型船舶の船長は、小型船舶が、他船から見えにくく、レーダーにも映りにくいので、他船のレーダーで探知されやすいよう航海用レーダー反射器を設置することが望ましい。</li><li>・ 船長は、錨泊する場合、黒色球形形象物を掲げること。</li></ul>
--	-----------------------------------------------------------------------------------------------------------------------------------------------------------------------------------------------------------------------------------------------------------------------------------------------------------------------------------------------------------------------------
