船舶事故調査報告書

事故種類	衝突（防波堤）
発生日時	令和6年2月3日 00時57分ごろ
発生場所	長崎県平戸市田平港 田平港西防波堤灯台から真方位166°94m付近 （概位 北緯33°21.7′ 東経129°34.5′）
事故の概要	貨物船誠祐丸は、平戸瀬戸を北北東進中、防波堤に衝突した。 誠祐丸は、右舷船首部外板及び球状船首に曲損等を生じ、また、防波堤は、躯体コンクリートに欠損を生じた。
事故調査の経過	令和6年2月6日、本事故の調査を担当する主管調査官（長崎事務所）ほか1人の地方事故調査官を指名した。 原因関係者から意見聴取を行った。
事実情報 船種船名、総トン数 船舶番号、船舶所有者等 L×B×D、船質 機関、出力、進水等	貨物船 誠祐丸、264トン 141941、日誠海運株式会社（船舶借入人） 60.83m×9.80m×6.00m、鋼 ディーゼル機関、735kW、平成25年4月2日 （写真1 参照）

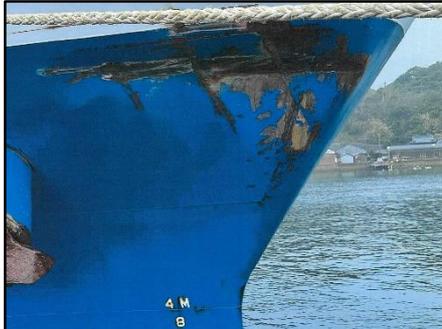
免 許 年 月 日 令和2年3月19日 免 状 交 付 年 月 日 令和2年3月19日 免状有効期間満了日 令和7年3月18日
死傷者等	なし
損傷	本船 右舷船首部外板及び球状船首に曲損等（写真2、写真3参照）

写真2 右舷船首部 写真3 球状船首 防波堤 躯体コンクリートに欠損
気象・海象	気象：天気 曇り、風向 北東、風力 3、視界 良好 海象：海上 平穏、潮流 北東流1.9ノット、 潮汐 上げ潮の中央期
事故の経過	<p>本船は、船長及び航海士ほか2人が乗り組み、タイヤチップ約558tを積載し、船首約2.86m、船尾約3.85mの喫水で、山口県徳山下松港に向け、令和6年2月2日15時35分ごろ鹿児島県いちき串木野市串木野港を出航した。</p> <p>航海士は、翌3日00時ごろ、長崎県佐世保市黒島東方沖において、船長と交替して単独の航海当直に就き、GPSプロッター及び1.5海里レンジとしたレーダーを作動させ、約12.5ノット（kn）の速力（対地速力、以下同じ。）で、自動操舵によって本船を北北東進させた。</p> <p>航海士は、00時50分ごろ平戸瀬戸航行に備えて手動操舵に切り替え、操舵室中央にある操舵スタンドの舵輪を持って操舵に当たり、平戸大橋南西方沖にあるアサマ灯浮標（Mo(A) R 8s）を左舷側に見ながら、北北東進を続けた。</p> <p>航海士は、00時55分ごろ平戸大橋を通過したのち、左舷船首方に田平港西防波堤灯台（F Fl R 3s）（以下「田平灯台」という。）を小田助瀬灯標（Mo(B) R 8s）（以下「本件灯標」という。）<small>こだすけせ</small>と思い込み、そのまま北北東進を続けた。</p> <p>航海士は、田平港西防波堤に沿って設置された簡易標識灯を見て、田平灯台が本件灯標ではないことに気付き、減速して左舵を取ったものの、間に合わず、00時57分ごろ、318°の船首方位及び7.7knの速力で、本船の船首部が同防波堤に衝突した。（写真4参照）</p>

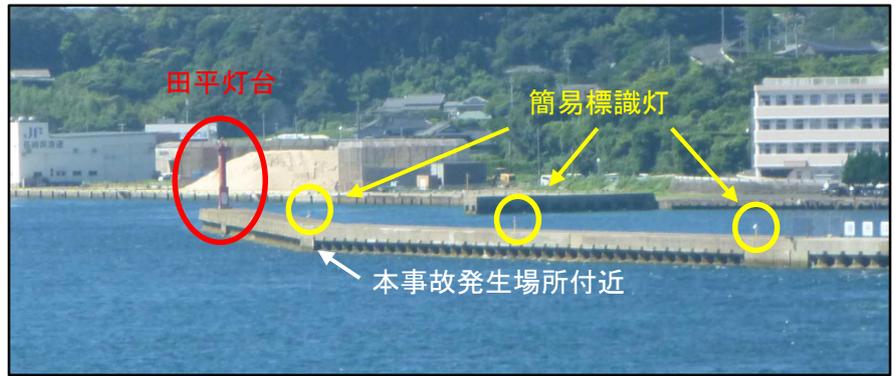
写真4 田平港西防波堤付近の状況

<p>船体・機関等の関与 気象・海象等の関与 判明した事項の解析</p>	<p>なし なし</p> <p>本船は、平戸瀬戸を北北東進中、航海士が、あらかじめ航行する予定海域の航路標識の設置状況を確認しないまま、田平灯台を本件灯標と思い込み、本件灯標を左舷方に見て航行すれば、安全に航行できると考え、灯光のみを目標とし、レーダーを併用する等の見張りを適切に行っていなかったことから、そのまま北北東進を続け、田平港西防波堤に衝突したものと考えられる。</p> <p>航海士は、本船が平戸大橋を通過した後、しばらく直進させた後、左舵をとって左転をさせているが、本事故当時、周囲に大型船の通航はなく、漁船も操業しておらず、航行の支障となる船舶等がいなかったことから、他船等を避けることを目的とした操船ではなかったものと考えられる。</p> <p>船長は、航海士との乗り組み期間が短く、航海士と共に昼間に平戸瀬戸を南航したことが1回だけであったものの、航海士の技量について、前任の船長から問題はない旨を聞いていたことから、航海士に単独で夜間の航海当直に当たらせていたものと考えられる。</p>
<p>原因</p>	<p>本事故は、夜間、本船が平戸瀬戸を北北東進中、航海士が、あらかじめ航行する予定海域の航路標識の設置状況を確認しないまま、田平灯台を本件灯標と思い込み、本件灯標を左舷方に見て航行すれば、安全に航行できると考え、レーダーを併用する等の見張りを適切に行っていなかったため、そのまま北北東進を続け、田平港西防波堤に衝突したものと考えられる。</p>
<p>再発防止策</p>	<p>今後の同種事故等の再発防止に役立つ事項として、次のことが考えられる。</p> <ul style="list-style-type: none"> ・ 船橋当直者は、夜間に航海当直を行う場合、灯光のみを目標とすることなく、レーダーやGPSプロッターなどを利用して船位の確認を行うこと。 ・ 船橋当直者は、航海当直を行う前に、自身が航行する予定海域について、海図等を見て確認し、灯光を目標にする場合には、灯台表を使用する等して、目標とする灯光の灯質を調べておくこと。 ・ 船長は、航海士に航海当直を行わせる際には、他人の判断に頼らず、自ら当該航海士の操船能力を判断し、必要な能力が十分であると認められるまで、単独で航海当直を行わせないこと。 ・ 船長は、平戸瀬戸など狭い水路を通過するときには、自ら甲板上で指揮をとること。

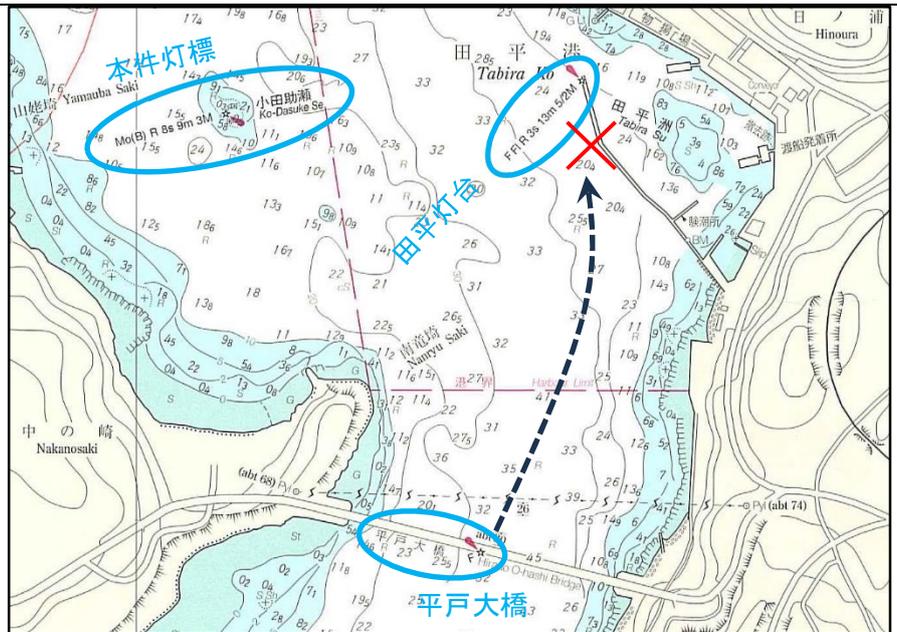
図1 海図W193 (抜粋)

海図W193によれば、平戸大橋の中央部から012°（真方位、以下同じ。）740 m付近に田平灯台が、同中央部から330°790 m付近に本件灯標がそれぞれ記載されていた。（図1参照）
