船舶事故調査報告書

事故種類	火災
発生日時	令和6年3月8日 06時40分ごろ
発生場所	長崎県長崎市大墓島 ^{おおひま} 南西方沖 大墓島大瀬灯台から真方位226°9.8海里（M）付近 （概位 北緯32°45.9′ 東経129°24.2′）
事故の概要	ロールオン・ロールオフ貨物船フェリーさくらⅡは、西進中、機関室で火災が発生した。 フェリーさくらⅡは、右舷側過給機等に焼損を生じた。
事故調査の経過	令和6年3月12日、本事故の調査を担当する主管調査官（長崎事務所）ほか1人の地方事故調査官を指名した。 原因関係者から意見聴取を行った。
事実情報 船種船名、総トン数 船舶番号、船舶所有者等 L×B×D、船質 機関、出力、進水等	ロールオン・ロールオフ貨物船 フェリーさくらⅡ、883トン 142119、五島汽船協業組合 81.02m×14.00m×8.90m、鋼 ディーゼル機関2基、船内機、3,676kW（合計）、 平成25年12月6日、4サイクル、回転数毎分750、 6気筒、ボア280mm、使用燃料A重油、 平成25年10月機関製造 （写真1 参照）

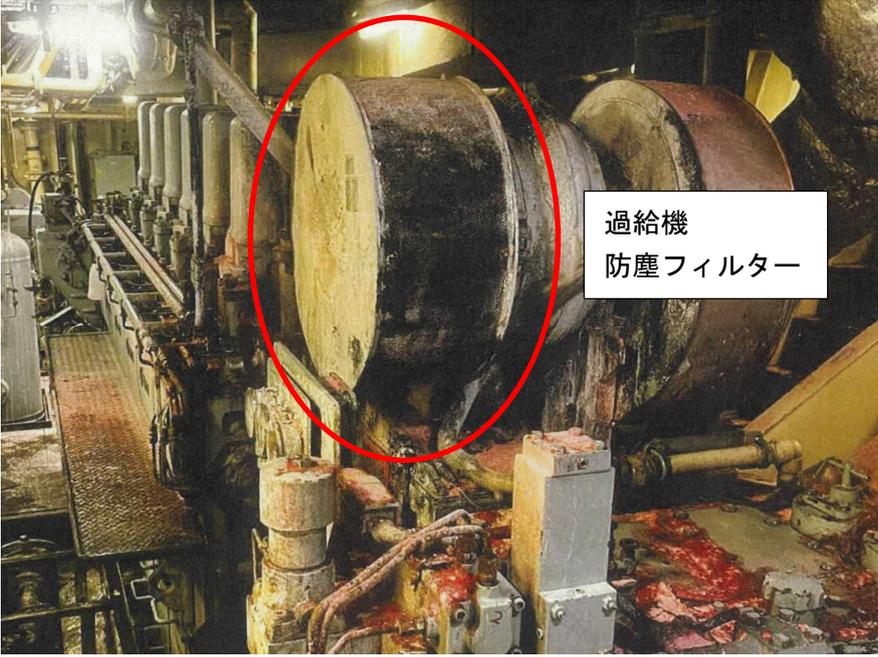
<p>写真2 本事故後の右舷主機後部の状況（本船提供）</p>
気象・海象	<p>気象：天気 晴れ、風向 北西、風力 3、視界 良好 海象：波向 北北西、波高 約1.5m</p>
事故の経過	<p>本船は、長崎市長崎港と長崎県福江市福江港とを結ぶ、人の運送をする内航不定期航路事業に使用される2基2軸の貨客船で、船長、機関長、航海士及び機関士ほか3人が乗り組み、長崎県島原市所在のドックで定期検査を受検したのち、令和6年3月7日12時30分ご</p>

<p>免状交付年月日 令和4年3月29日 免状有効期間満了日 令和9年4月2日 機関長 71歳 三級海技士（機関）（機関限定） 免許年月日 昭和56年1月8日 免状交付年月日 令和元年5月30日 免状有効期間満了日 令和6年6月14日 航海士 48歳 四級海技士（航海） 免許年月日 平成20年4月1日 免状交付年月日 令和5年3月2日 免状有効期間満了日 令和10年3月31日 機関士 60歳 五級海技士（機関）（機関限定） 免許年月日 昭和62年7月2日 免状交付年月日 令和5年11月7日 免状有効期間満了日 令和10年11月14日</p>
死傷者等	なし
損傷	<p>右舷側過給機等に焼損（写真2参照）</p>

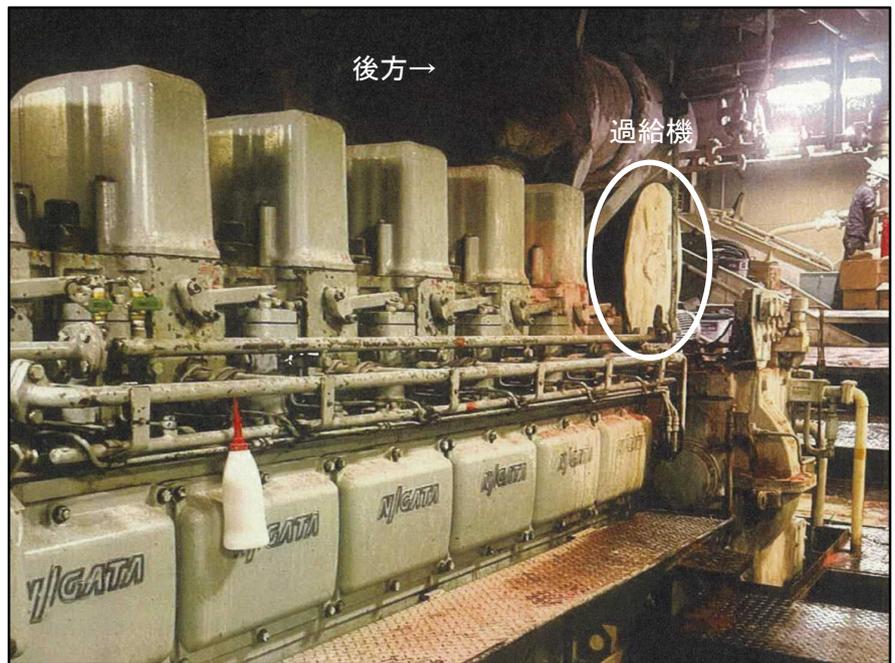
写真3 本事故後の右舷主機後部の状況（本船提供）

機関長は、右舷主機後方にある「燃料調圧弁及び各シリンダに燃料を供給する燃料枝管の接続部」（以下「枝管接続部」という。）から燃料（A重油）が噴出し、過給機の防塵フィルターに当たり、染み込んだ燃料が高温の過給機に触れて燃焼し、周囲に延焼していることを認めた。（写真3、写真4参照）

機関長は、主機停止後、燃料の噴出が減少して火勢が幾分衰えてきたものの、高温となっている過給機付近の火勢が衰えなかったため、清水を含ませた毛布で過給機を包み、毛布に清水を掛けて過給機を冷却して消火を続けた。

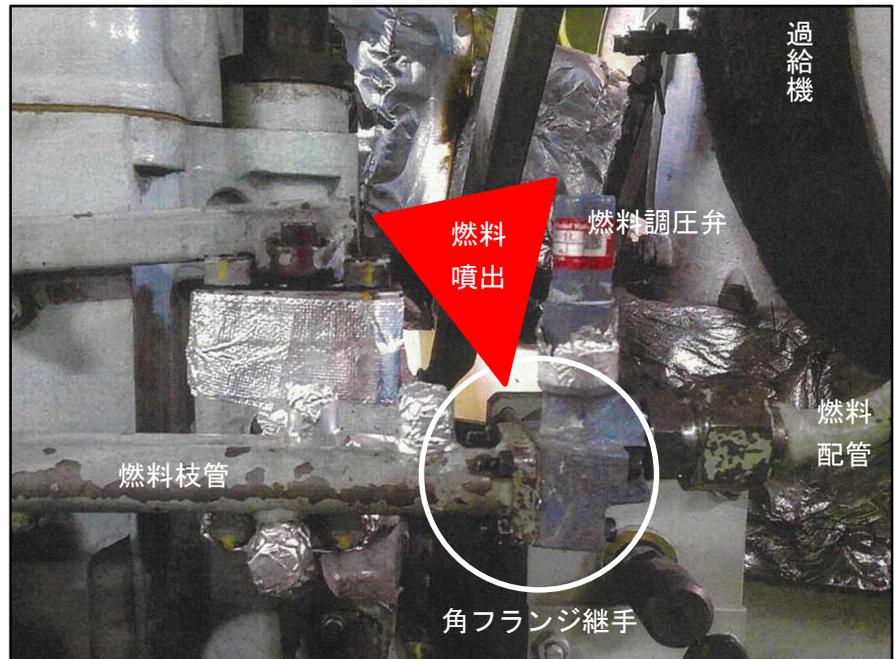
写真4 枝管接続部の状況

枝管接続部は、燃料調圧弁側の角フランジと燃料枝管側の角フランジとの間に、耐油性のガスケットが挿入され、四隅をボルト及びナットで固定されていた。

<p>分析</p> <p>乗組員等の関与 船体・機関等の関与 気象・海象等の関与 判明した事項の解析</p>	<p>あり なし なし</p> <p>本船は、大墓島南西方沖において西進中、右舷主機後方にある枝管接続部から燃料が噴出したことから、過給機の防塵フィルターに当たり、染み込んだ燃料が高温の過給機に触れて出火したものと考えられる。</p> <p>機関長は、ドックで係留したまま約1時間、離岸して航行しながら約4時間主機の試運転を行い、機関士及びドックの作業員と共に主機その他機関系統の点検を行い、また、長崎港までの回航時も機関士と共に主機等に異状がないことを確認したものの、右舷主機の燃料調圧弁に至る燃料配管が曲がっていることに気付かなかったことから、主機を通常運転することとしたものと考えられる。</p> <p>本船は、燃料調圧弁に至る燃料配管が曲がっていたことから、ドックで機関工事が行われた際、何らかの力が燃料配管に掛かり、枝管接続部の角フランジの面がずれ、又は四隅を固定するボルトに緩みが生じ、航行中の船体の振動等により、枝管接続部から燃料が噴出した可能性があると考えられる。</p> <p>本船の右舷主機の燃料調圧弁に至る燃料配管が曲がっていたことについては、目撃者がおらず、客観的な情報も得られなかったことから、燃料配管が曲がるに至った状況を明らかにすることができなかった。</p>
<p>原因</p>	<p>本事故は、本船が大墓島南西方沖において西進中、機関長が、ドックで機関工事が行われた後、右舷主機の燃料調圧弁に至る燃料配管が曲がっていることに気付かなかったため、本船を通常運航させて右舷主機後方にある枝管接続部から燃料が噴出し、過給機の防塵フィルターに当たり、染み込んだ燃料が高温の過給機に触れて出火したことにより発生したものと考えられる。</p>
<p>再発防止策</p>	<p>本船は、本事故後、次の措置を採った。</p> <ul style="list-style-type: none"> ・耐油性のある養生テープを燃料配管の各継手に巻き付けた。 <p>今後の同種事故等の再発防止に役立つ事項として、次のことが考えられる。</p> <ul style="list-style-type: none"> ・機関長及び機関部乗組員は、ふだんから機関室内の配管の曲損、継手の異状の有無を確認すること。 ・機関長及び機関部乗組員は、主機の開放整備後は、特に、頻繁に機関室の見回りを行い、燃料油の漏えい、配管の曲がりなど、各部の変形等の有無を点検し、運転状態に異状がないことを確認すること。

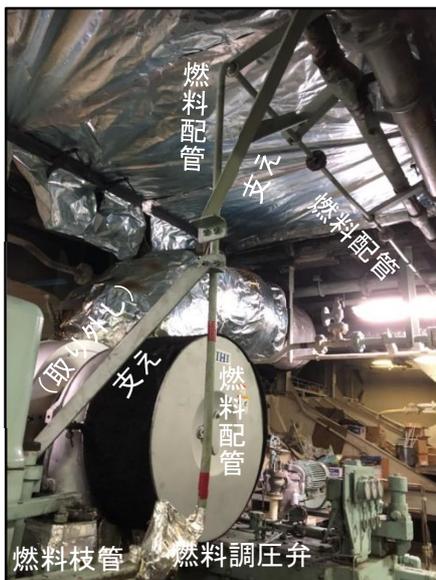
写真5 燃料配管の支え

本船は、ドックで定期検査を受検した際に機関工事を行っており、燃料調圧弁前後の配管の取り外しはしなかったものの、過給機を取り外す際に、燃料調圧弁に至る燃料配管の下側の支えをドックの作業員により取り外された。

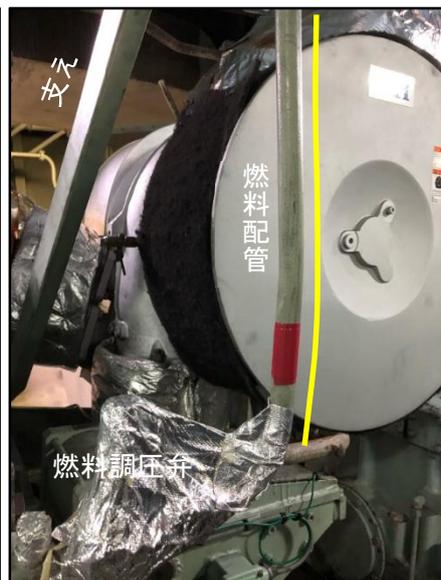
写真6 燃料配管の曲がり

機関長は、ドックで主機の開放検査を行っていたので、出航に先立ち、係留したまま約1時間、離岸して航行しながら約4時間主機の試運転を行い、機関士及びドックの作業員と共に主機その他機関系統の点検を行ったが、右舷主機の燃料調圧弁に至る燃料配管が曲がっていることに気付かなかった。

機関長は、本事故後、燃料調圧弁に至る燃料配管が曲がっていることを認めた。
