## 船舶事故調査報告書

令和7年3月12日

運輸安全委員会（海事専門部会）議決

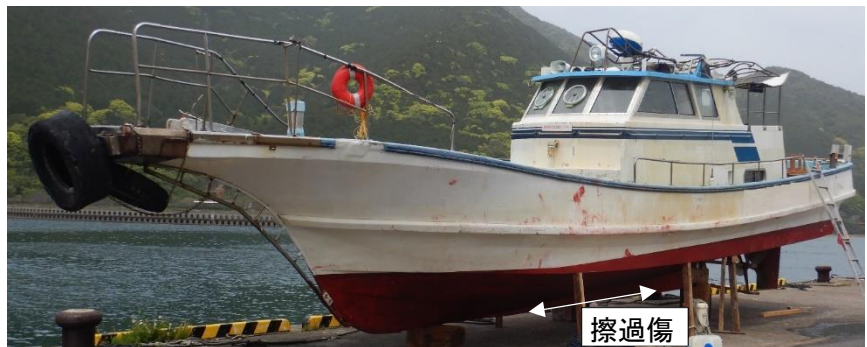
写真1 本船

事故種類	乗揚
発生日時	令和6年4月12日 13時25分ごろ
発生場所	長崎県五島市玉之浦港内イツスルメ瀬付近 玉之浦港防砂堤灯台から真方位140° 1.9海里（M）付近 （概位 北緯32° 37.3′ 東経128° 38.4′）
事故の概要	遊漁船第2しまやまは、釣り場を移動中、浅所に乗り揚げた。 第2しまやまは、キールに擦過傷を生じた。
事故調査の経過	令和6年4月15日、本事故の調査を担当する主管調査官（長崎事務所）ほか1人の地方事故調査官を指名した。 原因関係者から意見聴取を行った。
事実情報 船種船名、総トン数 船舶番号、船舶所有者等 L×B×D、船質 機関、出力、進水等	遊漁船 第2しまやま、4.9トン NS3-604170（漁船登録番号）、個人所有 11.80m（Lr）×2.78m×0.82m、FRP ディーゼル機関、351kW、昭和62年5月 第290-30459号（船舶検査済票の番号）
乗組員等に関する情報	船長 77歳 一級小型船舶操縦士・特殊小型船舶操縦士・特定 免許登録日 平成7年5月11日 免許証交付日 令和元年12月10日 （令和7年5月10日まで有効）
死傷者等	なし
損傷	キールに擦過傷
気象・海象	気象：天気 曇り、風向 北西、風力 2、視界 良好 海象：海上 平穏、潮汐 下げ潮の中央期、潮高 約137cm
事故の経過	本船は、船長が1人で乗り組み、釣り客2人を乗せ、遊漁の目的で、船首約0.7m、船尾約1.3mの喫水により、令和6年4月12日11時30分ごろ玉之浦港の定係地を出航し、12時00分ごろ、同港南部の弁天島東南東方沖にある水上岩（以下「本件水上岩」という。）の約70～80m南方の釣り場に到着して投錨し、機関を停止して釣り客が釣りを始めた。

本船は、転覆した後、別の僚船の乗組員によってロープで本件水上岩に繋がれて周囲にオイルフェンスが展張され、後日、台船に引き揚げられて定係地に運ばれた。(写真1参照)

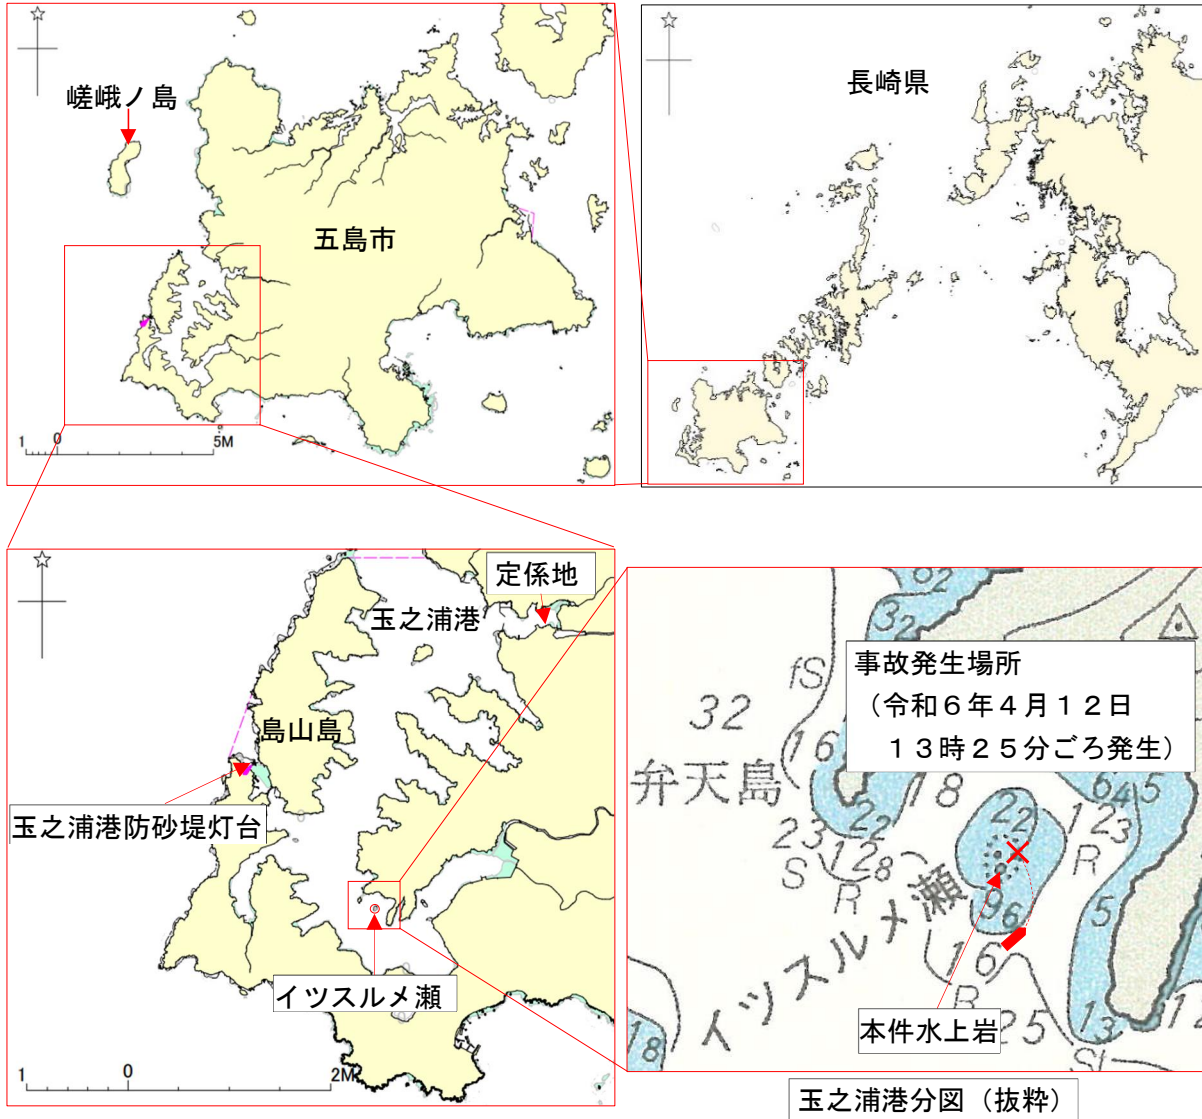
付図1 事故発生経過概略図

船長は、風向が南東から北西に変わったので、釣りのポイントを本件水上岩の北西側に変えようと考え、本件水上岩の周囲を反時計回りに移動することとして13時20分ごろ抜錨し、操舵室右舷側の操縦席に腰を掛け、魚群探知機を作動させ、約6ノットの対地速力で、本件水上岩の東側に向けて本船を北北東進させた。

船長は、魚群探知機画面に表示される水深を見ながら左転を始め、約17mであった水深が12mとなり、船首が北方を向いた13時25分ごろ、水深が7mの表示を確認した直後、本船が本件水上岩の東部にある海面下の干出岩\*1に乗り揚げた。

<p>釣りの際には、玉之浦港内においても瀬渡し業及び遊漁船業を行っていた。</p> <p>(2) 本事故発生場所付近の状況及び船長の認識に関する情報  本船は、法定属具として海図を備える必要がなく、玉之浦港分図を含む海図を備えていなかった。</p> <p>海図（W217）五島列島諸分図第1の玉之浦港分図では、本件水上岩及び干出岩の周辺をイツスルメ瀬と称し、同瀬の存在を目立たせるために用いる点線で囲まれている。</p> <p>船長は、本件水上岩及び乗り揚げた干出岩周辺が、イツスルメ瀬と称する浅所であることを知らなかった。</p> <p>船長は、本船の魚群探知機にGPSプロッターの機能が備わっていたが、GPSプロッターの海図情報の誤差が大きく詳細な情報が表示されなかったため、魚群探知機としてのみ使用していた。</p> <p>(3) 本船の魚群探知機の探知角度に関する情報  本船の魚群探知機は、船底に設置された送受波器から超音波を真下方向へ発射して測定しており、探知角度は真下方向を中心にして約60度であった。</p> <p>(4) 瀬に接近する際の船長による操船に関する情報  船長は、ふだん、瀬に接近する際、水面下にある浅所等を目視で確認しながら乗り揚げないように注意して操船していたが、本事故発生前は、陸上から流れ込んだ泥水によって海水が濁っており、水面下の浅所を確認することができなかった。</p>
<p><b>分析</b></p> <p>乗組員等の関与  船体・機関等の関与  気象・海象等の関与  判明した事項の解析</p>	<p>あり</p> <p>なし</p> <p>なし</p> <p>本船は、本件水上岩付近で釣り場を移動中、船長が、水面下にある浅所等を目視で確認できず、また、本件水上岩付近の浅所の拡張状況を確認していなかったことから、水深を確認しながら航行すれば浅所に乗り揚げることはないと思い、魚群探知機を使用して水深を確認していたものの、干出岩に向かっていることに気付かず、同干出岩に乗り揚げたものと考えられる。</p> <p>船長は、本船の魚群探知機の探知角度が送受波器の真下方向を中心にして約60度であったことから、約60度より船首方の干出岩を探知することができず、干出岩に向かっていることに気付かなかったものと考えられる。</p> <p>船長は、本船に玉之浦港分図を含む海図を備えておらず、事前に航行する水域の水路調査を行っていなかったことから、本事故発生場所</p>

<p>付近がイツスルメ瀬と称する浅所であることを知らなかったものと考えられる。</p>
<p><b>原因</b></p>	<p>本事故は、本船が本件水上岩付近を移動中、船長が、本件水上岩付近の浅所の拡張状況を確認していなかったため、魚群探知機を使用していたものの、干出岩に気付かず、乗り揚げたものと考えられる。</p>
<p><b>再発防止策</b></p>	<p>今後の同種事故等の再発防止に役立つ事項として、次のことが考えられる。</p> <ul style="list-style-type: none"> <li>・ 小型船舶の船長は、事前に航行する水域の水路調査を行うこと。</li> <li>・ 小型船舶の船長は、装備するGPSプロッターの海図情報が正確でない場合、GPSプロッターの海図データを更新する等し、GPSプロッターを有効に活用すること。</li> </ul>
