# 船舶事故調査報告書

令和7年3月19日

運輸安全委員会（海事専門部会）議決

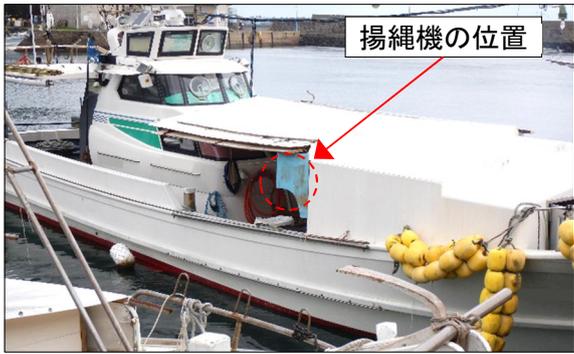
<p>写真2 本船の揚縄機の位置</p>

揚縄機付近の舷縁（船べり）の高さは約65cmであり、固定ばしごや縄ばしごは備えられていなかった。操舵室には漁場や漁獲物に関する情報を入力するための漁業調査用のタブレット型端末が置かれていた。

<p>れていたことから、救命胴衣を着用しておらず、携帯電話を携行していなかったものと考えられる。</p>
原因	<p>本事故は、本船が、黄島東方沖から黄島南東方沖において、揚縄作業中、船長及び作業員が落水したことにより発生したものと考えられる。船長及び作業員は、延縄の絡まりを解いていた際に落水して行方不明となった可能性があると考えられるが、目撃者がおらず、客観的情報も十分に得られなかったことから、その状況を明らかにすることはできなかった。</p>
再発防止策	<p>今後の同種事故等の再発防止及び被害の軽減に役立つ事項として、次のことが考えられる。</p> <ul style="list-style-type: none"> <li>・ 舷縁の低い小型漁船の暴露甲板上で作業を行う乗組員は、体のバランスを崩して落水しないよう十分注意すること。</li> <li>・ 小型漁船の乗組員は、暴露甲板上では救命胴衣を着用すること。</li> <li>・ 小型漁船の乗組員は、落水に備え、防水パックに入れた携帯電話を常に携行し、連絡手段を確保しておくこと。</li> <li>・ 小型漁船の船舶所有者は、落水時の船上復帰手段として縄ばしご等を船体に備えておくことが望ましい。</li> </ul>

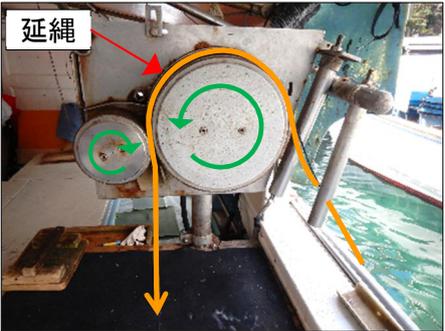
<p>写真4 揚縄機での揚縄方法</p>

- ② 揚縄時は、作業員が、舵及び主機を操作するリモコンで操船しながら、揚縄機で延縄を巻き上げて釣り針から漁獲物を外す作業を行い、船長が前部甲板で巻き揚げられた延縄をたらいに収納するなどしていた。
- ③ 操業後は、水揚げや餌の購入、乗組員の入浴等をする目的で、福江港や三重式見港に入港し、直接黄島漁港には戻らないことがあった。

本船は、延縄が絡まった場合、揚縄を中断して停船し絡まりを解くこともあったこと及び発見された際に主機が中立運転となっていたことから、船長及び作業員が、延縄が絡まったので本船を停船させ、延縄の絡まりを解いていた際に落水した可能性があると考えられるが、目撃者がおらず、客観的情報も十分に得られなかったことから、その状況を明らかにすることはできなかった。

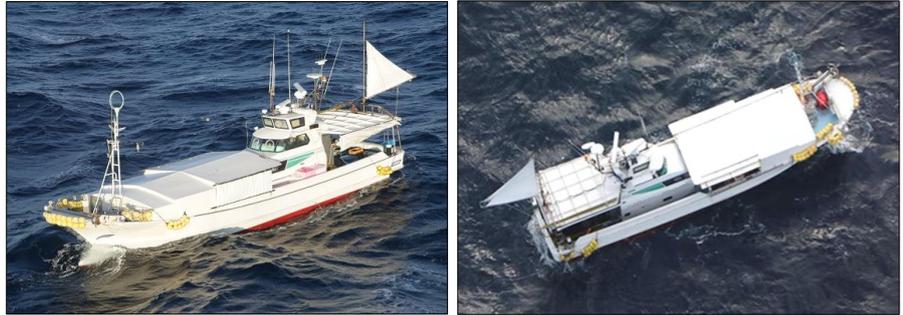
写真5 発見時の本船(海上保安庁提供)

発見時の本船には船長も作業員もおらず、主機は中立運転の状態であった。揚縄機は延縄が何重にも巻き付いた状態で停止していた。前部甲板には延縄が収納されたたらいが置かれており、船長と作業員が使用していた救命胴衣と携帯電話は船上に残されていた。また、本船には他船と衝突したような痕跡はなかった。

本船は、発見された際、揚縄機に延縄が巻き付き、前部甲板に延縄が収納されたたらいが置かれていたことから、揚縄作業中、船長及び作業員が落水したものと考えられる。
