船舶事故調査報告書

令和7年3月19日

運輸安全委員会（海事専門部会）議決

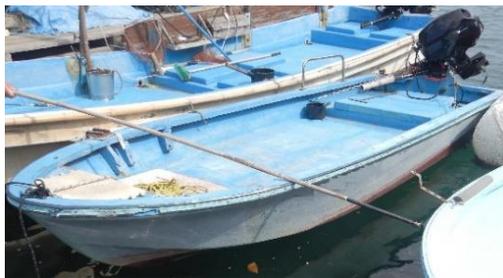
を装備していなかった。(写真2、写真3参照)

写真2 本船の外観

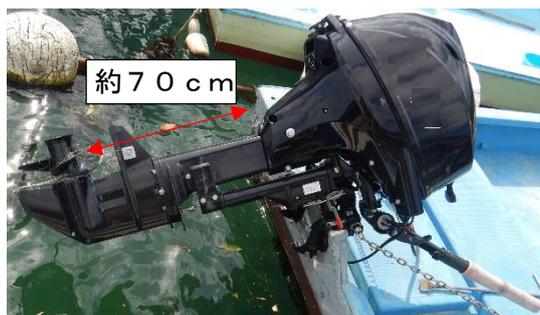
写真3 本船の船外機

船長は、船外機を停止してチルトアップにした後、プロペラに絡網
