# 船舶事故調査報告書

令和7年3月12日

運輸安全委員会（海事専門部会）議決

事故種類	転覆
発生日時	令和6年3月19日 11時00分ごろ
発生場所	沖縄県石垣市石垣島観音埼西北西方沖 琉球観音埼灯台から真方位297° 1,000m付近 (概位 北緯24° 22.2′ 東経124° 06.2′)
事故の概要	ダイビング船AUKAIは、航行中、転覆した。 AUKAIは、船外機等に濡損を生じた。
事故調査の経過	令和6年3月19日、本事故の調査を担当する主管調査官（那覇事務所）ほか1人の地方事故調査官を指名した。 原因関係者から意見聴取を行った。
<b>事実情報</b> 船種船名、総トン数 船舶番号、船舶所有者等 L×B×D、船質 機関、出力、進水等 用途 最大搭載人員 航行区域	ダイビング船 AUKAI、1.9トン 296-26469 沖縄、個人所有 9.61m×2.55m×0.87m、FRP 船外機、128.7kW、平成29年3月 プレジャーモーターボート 旅客12人、船員3人計15人 沿海区域 ただし、沖縄県宮古島野原岳から180°に引いた線と、同島西平安名岬を経て、同島ピンフ岳から0°に引いた線との間における同島、同県石垣島、同県黒島、同県波照間島、同県西表島、同県中御神島、同県鳩間島、同県多良間島、同県水納島、同県来間島、同県伊良部島及び同県池間島の各海岸から20海里以内の水域及び船舶安全法施行規則第1条第6項の水域に限る。
乗組員等に関する情報	船長 41歳 一級小型船舶操縦士・特殊小型船舶操縦士・特定 免許登録日 平成25年9月24日 免許証交付日 令和5年11月6日 (令和10年11月5日まで有効)
死傷者等	なし
損傷	船外機、GPSプロッター、船内の電気設備に濡損
気象・海象	船長の観測値によれば、本事故当時、次のとおりであった。 気象：天気 曇り、風向 北北西、風速 約7m/s、視界 良好

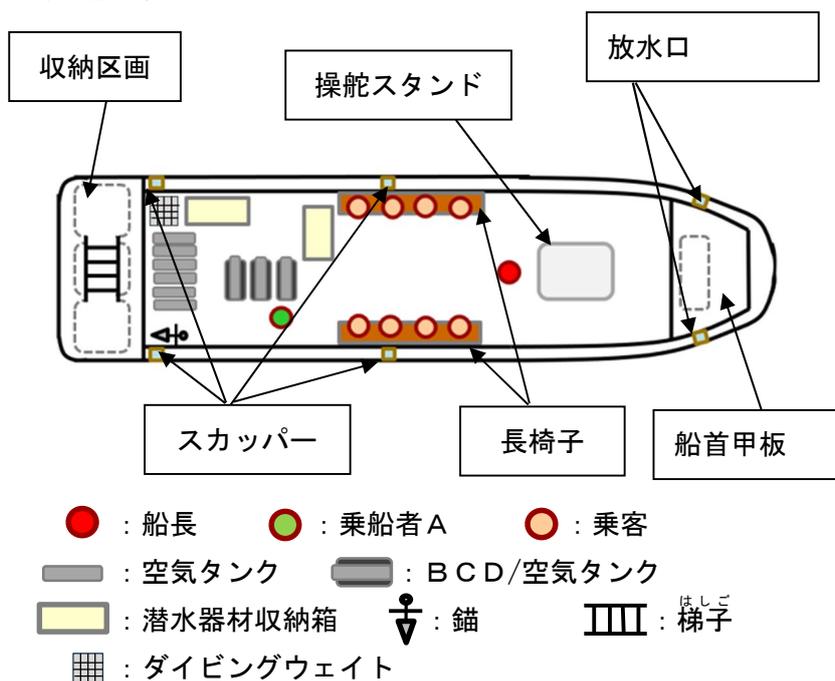
図1 本船の乗船者及び搭載物件の状態（上方から見た図）

本船は、潜水器材、錨等を船内の甲板（以下「船内甲板」という。）の船尾側に搭載し、空気タンクは転がらないように潜水用の重りを下に敷いて横置きにして、本船の中央部及び船尾部にある計4か所のスカッパー\*1（直径約7.5cm）を開けた状態にしていた。（図1参照）

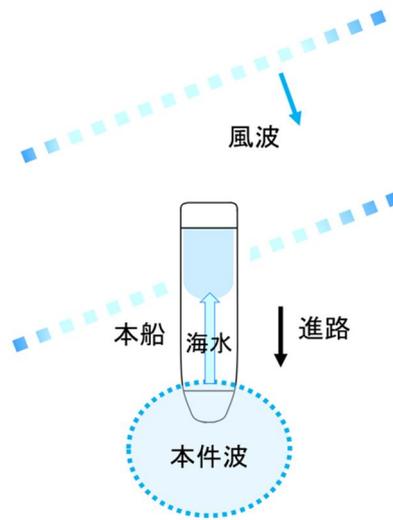
図2 船首の本件波が本船に打ち込んだ際の状況

本船は、約1.5～2.0mの高さの波を船尾方から受けて、時折、船首が左右に揺れていたところ、突然、船首方至近に発生した波（以下「本件波」という。）に船首が突っ込む状況となり、打

ち込んだ海水の一部が、船首部から中央部にかけて張られたオーニング下側の隙間などから甲板上を通り、船尾方に流れていった。(図2参照)

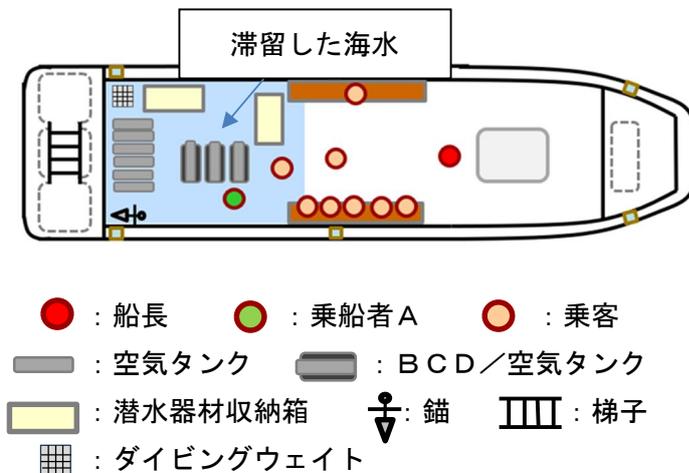
図3 転覆前の本船の乗船者及び搭載物件の状態  
(上方から見た図)

本船は、僅かに右舷側に傾斜し始めていたので、船長が右舷側の長椅子に座っていた乗客8人に少し左舷側に移動するように指

示し、その乗客のうち1人が左舷側の長椅子に移動して座り、2人が船尾部の中央付近に、乗船者Aが右舷船尾部に移動して立っていた。(図3参照)

本船は、船長が操船を続けていたところ、その後、乾舷が低くなっていた右舷船尾部に波を受け、舷縁を超えて海水が流入し、右舷側へ急傾斜して11時00分ごろ転覆した。

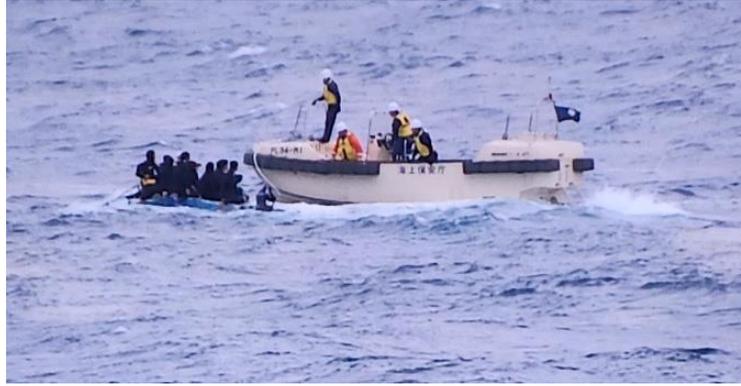
写真1 救助活動の状況（第十一管区海上保安本部提供）

第十一管区海上保安本部は、石垣市石垣港口付近を航行していた巡視船から、11時10分ごろ石垣港中央灯浮標付近で転覆した本船を視認したとの報告を受け、直ちに巡視船艇2隻及び回転翼機を救助に向かわせ、12時12分ごろ乗船者全員を救助した。(写真1参照)

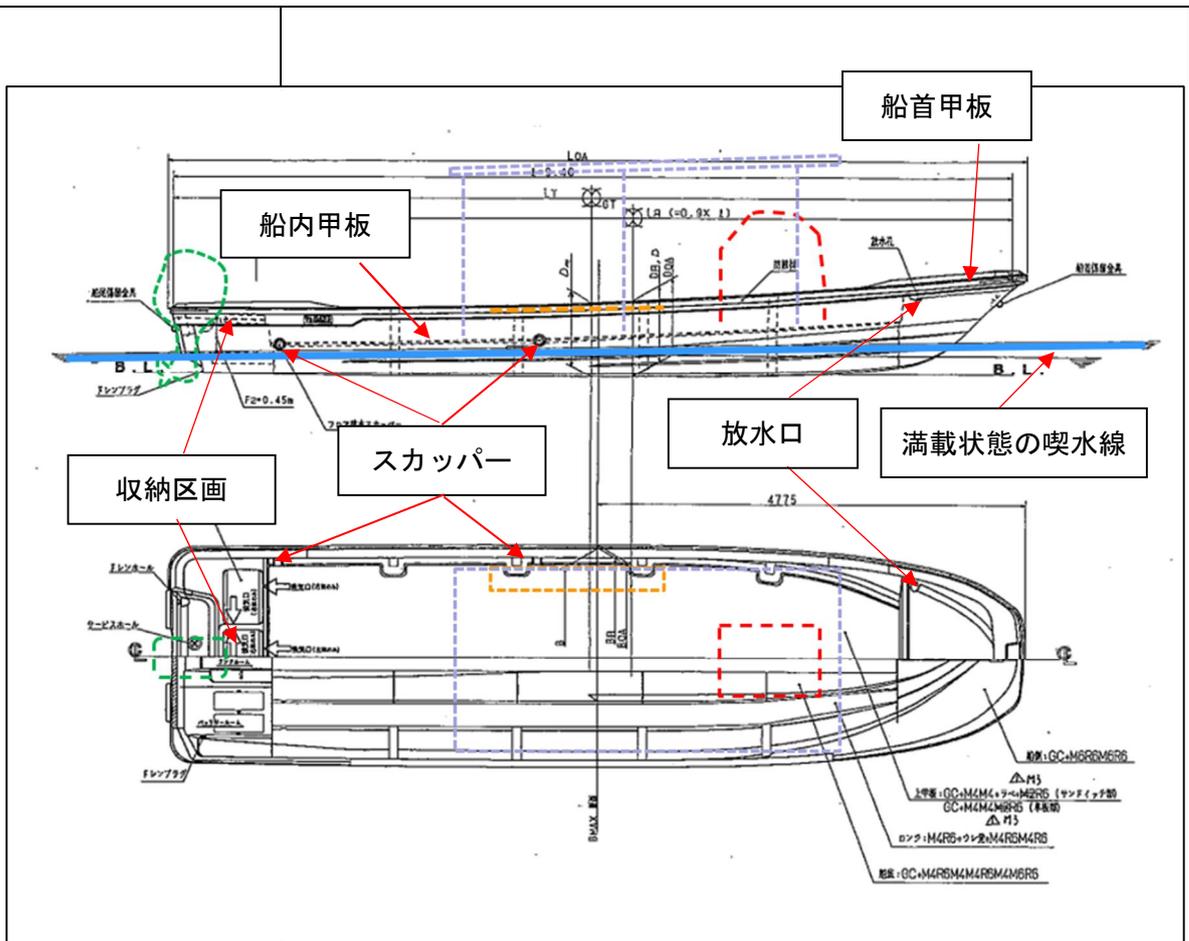
図4 本船の一般配置図

本船は、和船型の構造であり、船首部（船首から後方約1.4mまで）にほぼ乾舷の高さの船首甲板を備え、その後方には、左右の側壁の間に船内甲板が設けられ、船底からの高さが船首から船尾方向に向けて緩やかに傾斜（満載喫水線から約10～20cmの高さ）していた。

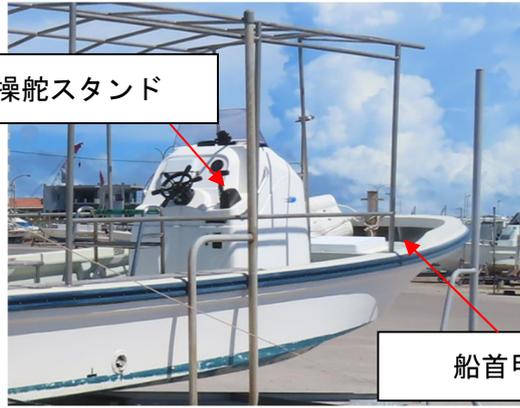
写真2 本船船首部（本事故後上架された状態、右舷船尾方から）

本船の甲板には、船首部（船首後方約2.2m）に操舵スタンド、船尾部に収納区画、中央部に長椅子（長さ約2.0m）が設置され、操舵スタンド前方から長椅子後方まで（長さ約4.3m）オーニング用支柱が設置されていた。（オーニング用支柱は、本事故後に取り替えられ、約30m分増加した。）（図5、写真2、写真3参照）

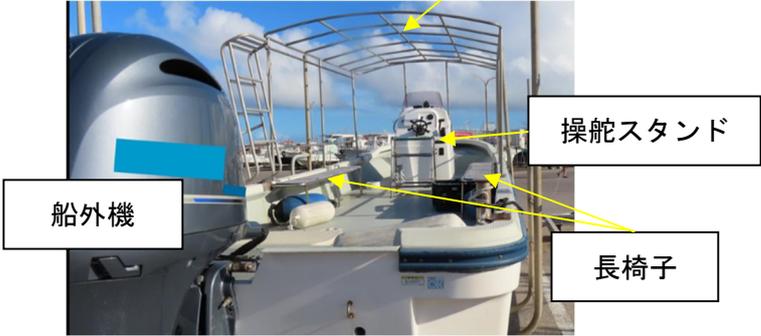
<div data-bbox="847 185 1369 349" style="border: 1px solid black; padding: 5px; text-align: center;"> <p>オーニング支柱 (本事故後に取り替えられ、天井支柱が4本、舷側部支柱が2本増加)</p> </div>

<p style="text-align: center;">写真3 本船（本事故後上架した状態、後方から）</p> <p>(3) 放水口及びスカッパの状況</p> <p>本船は、船首甲板後部の左右舷のブルワークに直径約4 cm の放水口<sup>*2</sup>が計2か所設けられ、中央部及び船尾部の左右喫水線の数cm 上方にスカッパが計4か所設けられていた。</p> <p>船内甲板は、スカッパの中央付近の高さであり、船内甲板上の海水は、左右舷の縁の溝を経てスカッパから排出される構造であった。</p> <p>(4) 船尾部収納区画の状況</p> <p>本船の製造会社担当者の口述によれば、本船は、船底内部の浮力材（ウレタン製）及び船尾部収納区画内にある燃料タンクが浮力を有しており、船尾部収納区画の蓋の高さは船内甲板から約30 cm であった。</p> <p>なお、船尾部収納区画の蓋は水密構造ではなかったが、本事故後も、海水はほとんど浸入していなかった。</p> <p>(5) 船外機の状況</p> <p>船外機は、船尾のトランサムに掛けられて固定されており、喫水が約75 cm であった。</p>
<p>本船の乾舷等に関する情報</p>	<p>(1) 通常時の乾舷等</p> <p>本船は、小型船舶安全規則（昭和49年運輸省令第36号）第102条及び第103条に基づき算出された最大人員（以下「定員」という。）搭載時の乾舷が、中央0.66 m、船尾0.45 m であった（人の重さを75 kg として計算）。また、本船は、同状態で少し船首トリムになっていた。</p> <p>本船の製造会社担当者の口述によれば、本船は、毎センチ排水</p>

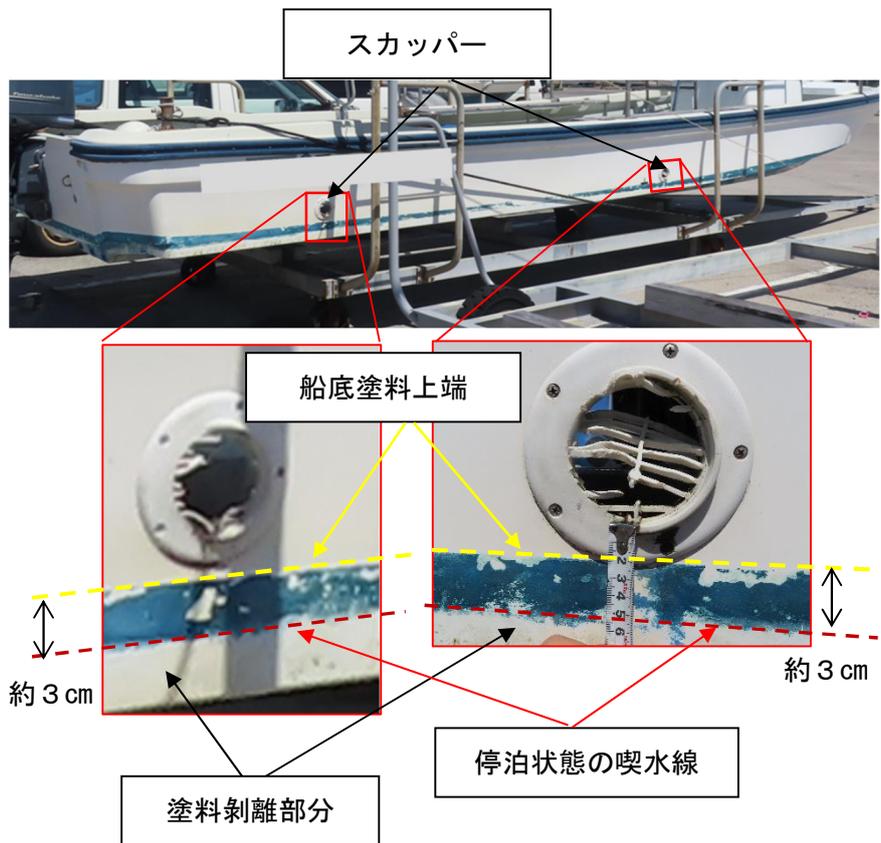
写真4 本船の右舷側スカッパー付近の状態

本船は、本事故後、上架された際、中央部から船尾部において、船底塗料の上端（以下「船底塗料上端」という。）から下方約3cm部分に同塗料の剥離が確認され、同じ高さで船首部に広がっていた。なお、船底塗料上端は、船尾から中央部までは満載喫水線とほぼ同じ高さの直線になっているが、中央部から船首にかけては同喫水線よりも少しずつ上方に上がっていた。

塗料剥離部分は、日頃停泊中の長い時間、海面下にあり、海洋生物の浸食などの影響により塗料が剥離したものであった。

船底塗料上端からスカッパー下端までの高さは、船尾部2か所が約3cm、中央部2か所が約2cmであった。

本船のような和船型小型船舶のスカッパは、構造上必要なものであるものの、係留中に溜まった雨水などを排水する目的で設けられているものであることから、乾舷が確保されるよう航行中は閉鎖する必要がある。

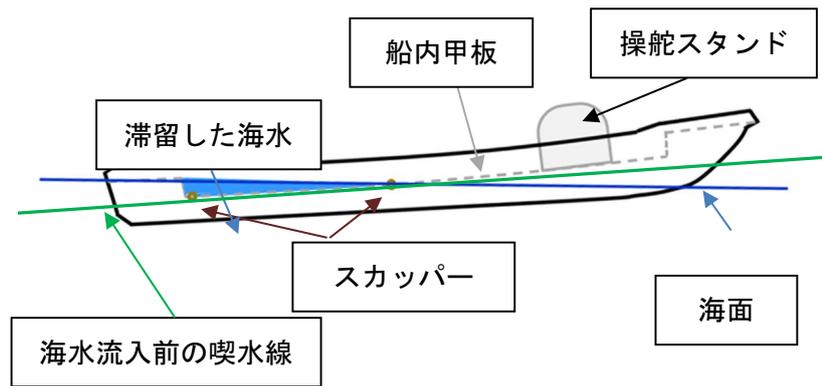
図6 海水の滞留の状態に基づく転覆直前の本船の状態  
(右舷方から見た図)

本船は、本件波による海水が流入した後、水面上約0.03mの所にあった船尾部のスカッパーが海面下に沈下して海水が流出入し始め、左舷側に傾いた後、復原しながら更に船尾部が沈下していき、傾斜が復原した後も、そのまま沈下した状態で船尾部のスカッパーからの海水の流出入が続いたものと考えられる。（図6参照）

本船は、船尾部が沈下して乾舷が大きく減少し、乗船者A等が排水を行っても海水が減らない状態で、右舷船尾部に右舷後方からの波が舷縁を越えて流入して右舷側に傾き、右舷側に転覆したものと考えられる。
