船舶事故調査報告書

船種船名 ばら積み貨物船 EVER FELICITY

事故種類 陸上作業員死傷

発生日時 令和6年5月20日 07時35分ごろ

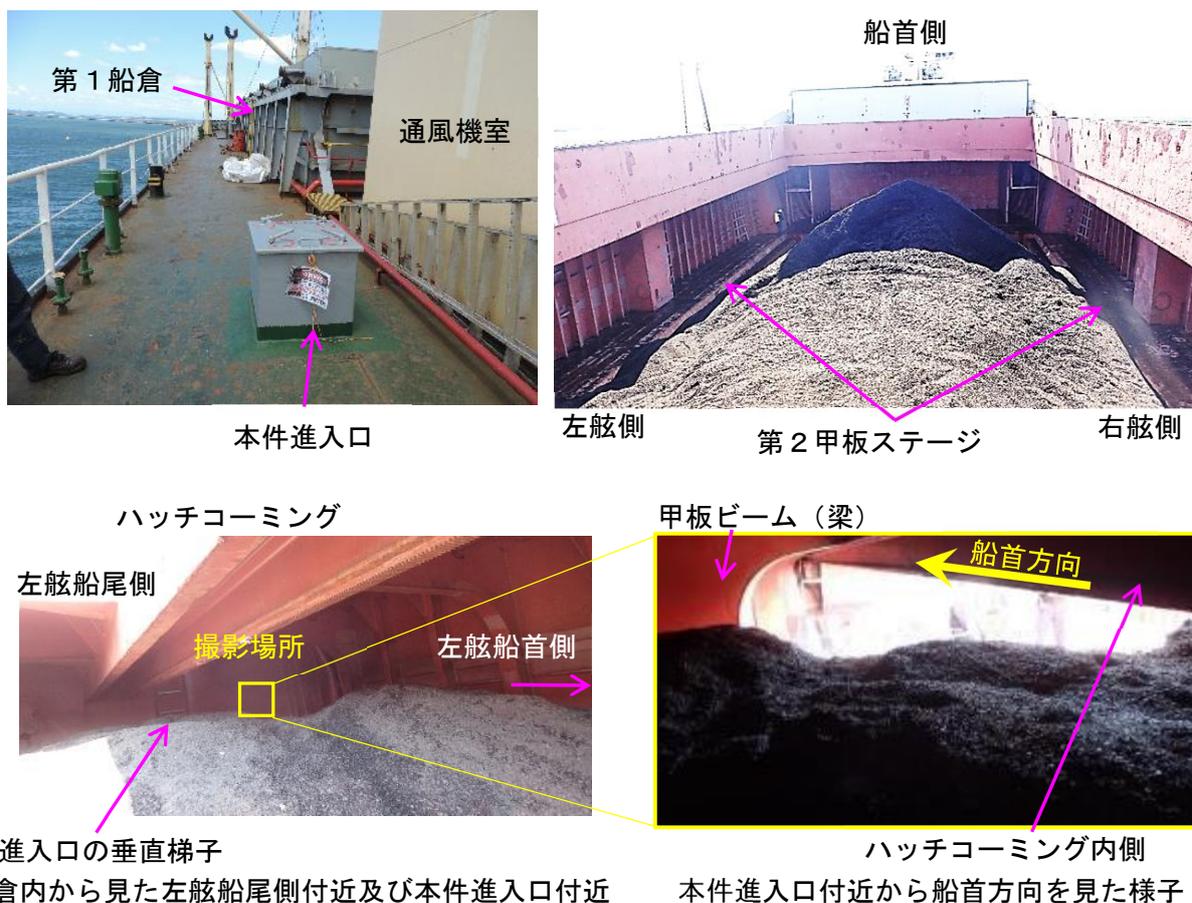
図3 第1船倉内及び本件進入口の状況

上甲板左舷中央部にある第1船倉出入口（以下「本件出入口」という。）は、第1船倉の最船尾側に位置し、その下部付近では上甲板と第2甲板との半ば程度（船底甲板から約10.3m、本件出入口ハッチの下約3.2m、上甲板の下約2.6m）の高さまでPKS（以下「本件PKS」という。）が積載されていた。また、第1船倉の中央部付近から船首側にかけては第2甲板のステージが見える程度（船底甲板から約7.7m）の高さまで積載されていた。（図3参照）

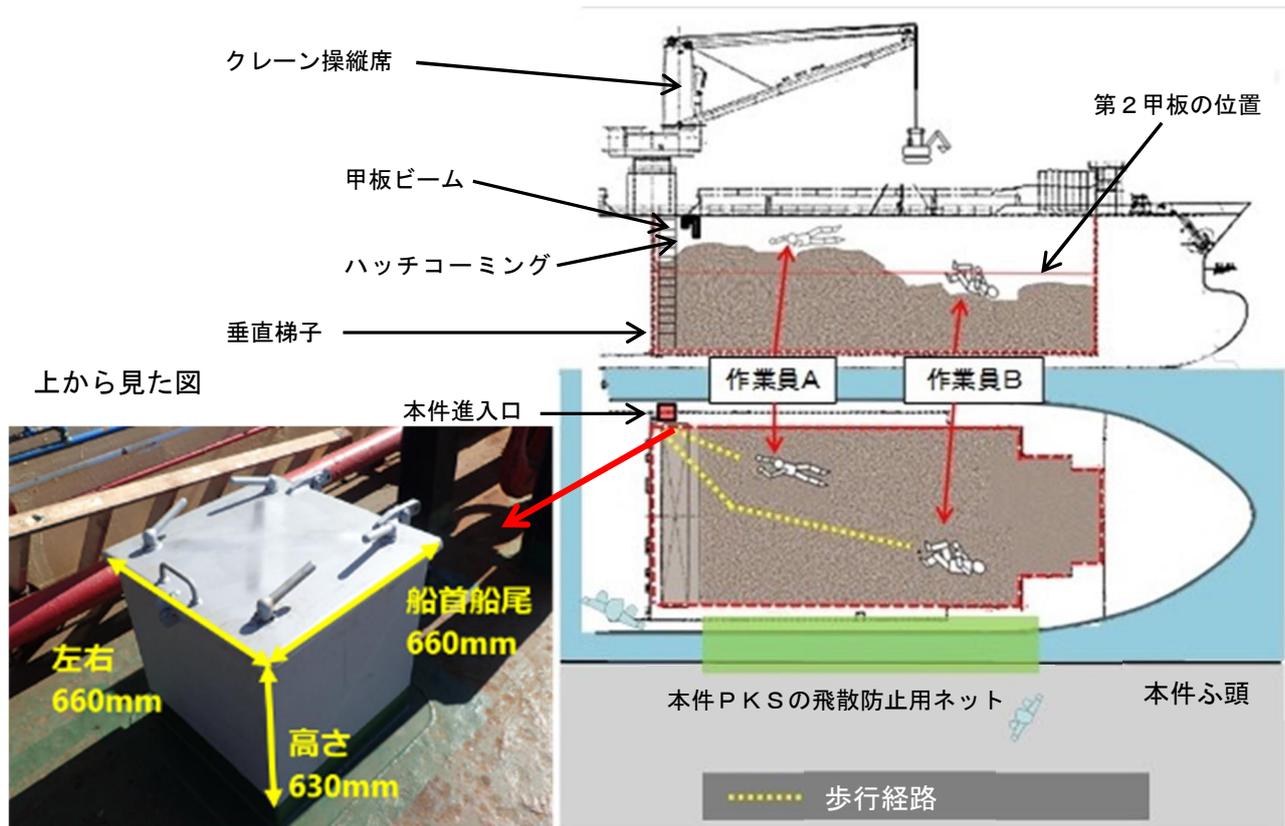
図4 第1船倉内における作業員の受傷状況

船首側のクレーンを操縦する作業員（以下「クレーン操縦者」という。）は、操縦席に着き、07時35分ごろ、作業員Aへ無線連絡を取ったが、作業員Aからの返答がなかったことから異変を感じ、自身の判断でクレーンを旋回させて第1船倉内を見たところ、作業員Aが左舷船尾側で、作業員Bが右舷船首側で、本件PKS上に倒れているのを発見した。

A₁支店担当者は、本事故後、作業員B及び別の作業員らから、作業員Aが第1船倉左舷船尾側の本件PKS上で、また、作業員Bが同船倉右舷船首側の本件PKS上で倒れていたとの追加情報を得て、作業員Aは本件進入口から入って同船倉左舷船尾側へ、また、作業員Bは本件進入口から入って同船倉右舷船首側へ移動したところで、それぞれ本件PKS上で倒れたものと判断した。

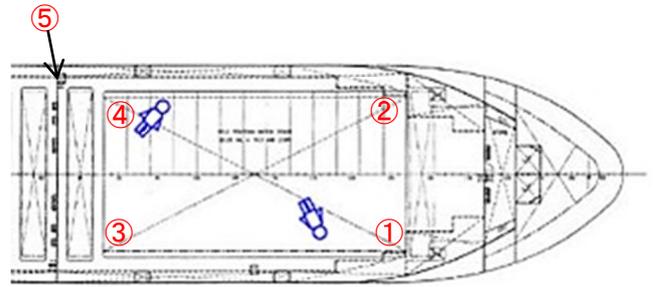
救助者は、08時15分ごろ、第1船倉に入って救助活動を行うのに先立ち、同船倉内の倉口隅部及び本件進入口の位置で本件PKSの直上での酸素濃度を測定した。その結果は、次のとおりであった。なお、標準大気の酸素

船倉の測定場所	酸素濃度 (%)
①右舷船首側	17.6
②左舷船首側	17.9
③右舷船尾側	19.9
④左舷船尾側	20.6
⑤本件進入口	19.1

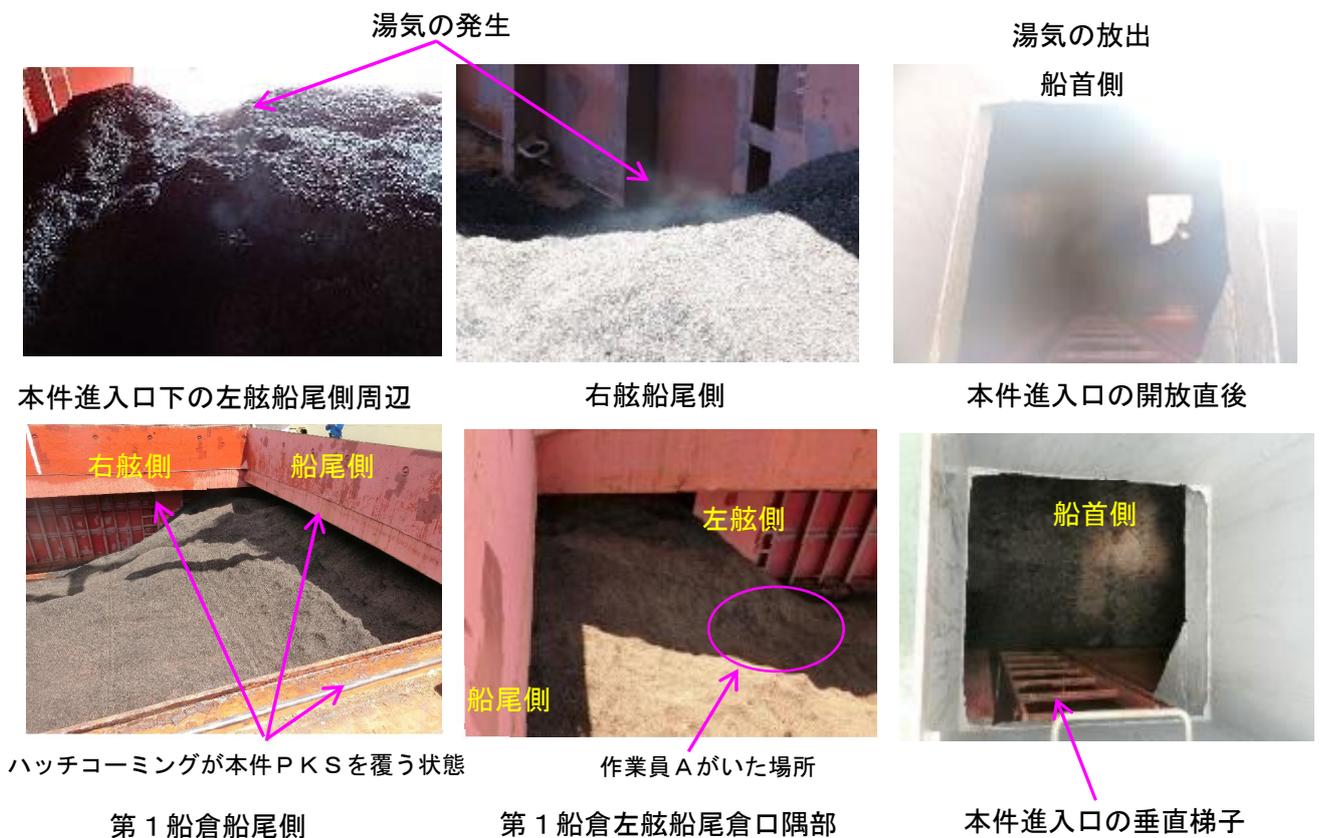
図6 第1船倉内の状態（5月25日）

測定後に第1船倉のハッチカバーを開放したところ、ハッチカバーの裏面には多量の結露した水滴が付着している状態であった。

作業員Aが倒れた第1船倉の左舷船尾側は、本件PKSが比較的高く積載されている上、倉口隅部にあつて船倉壁面に近く、かつ、上甲板から張り出したハッチコーミングによって上方が囲まれた空間なので、船倉ハッチカバーを開放した場合でも風通しが悪かった。5月25日の調査時には、本件PKSの表面から湯気が立ち昇る状態が確認された。

作業員Bが倒れた第1船倉の右舷船首側は、船倉内では開けた状況にあつて、本件PKSが船尾側よりも積載されておらず、表面から湯気の発生もなかった。
