船舶事故調査報告書

令和7年3月19日
 運輸安全委員会（海事部会）議決
 委員長 武田 展 雄
 委員 伊藤 裕 康（部会長）
 委員 上野 道 雄
 委員 早田 久 子
 委員 岡本 満喜子

事故種類	衝突（消波ブロック）
発生日時	令和6年7月2日 01時04分ごろ
発生場所	北海道苫小牧市苫小牧港西港区 苫小牧港西防波堤灯台から真方位253° 290m付近 （概位 北緯42° 37.2′ 東経141° 37.0′）
事故の概要	旅客船兼自動車渡船シルバーブリーズは、苫小牧港西港区に向けて入港中、港内護岸の消波ブロックに衝突した。 シルバーブリーズは、バルバスバウの破口等を生じ、また、護岸は、コンクリート製消波ブロックに破損を生じた。
事故調査の経過	令和6年7月2日、本事故の調査を担当する主管調査官ほか2人の船舶事故調査官を指名した。 令和6年7月2日、8日、16日、8月2日、5日、26日、9月6日、19日、27日、10月1日、10日、15日、21日、28日、12月18日、21日回答書受領 令和6年7月3日、4日現場調査、口述聴取及び回答書受領 令和6年7月22日、24日、9月25日、10月22日、31日口述聴取 原因関係者から意見聴取を行った。
事実情報 船種船名、総トン数 船舶番号、船舶所有者等 L×B×D、船質 機関、出力、進水等	旅客船兼自動車渡船 シルバーブリーズ、8,901トン 143990、独立行政法人鉄道建設・運輸施設整備支援機構（船舶共有者）、津軽海峡フェリー株式会社（船舶共有者、A社）、川崎近海汽船株式会社（運航者、B社） 144.13m×23.00m×14.10m、鋼 ディーゼル機関、9,945kW、令和3年1月 （写真1 参照）

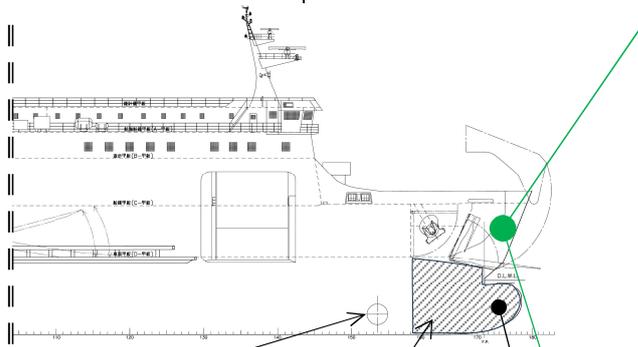
<p>フォアピークタンク</p> </div> <div style="text-align: center;">

<p style="text-align: center;">写真1 本船</p>
乗組員等に関する情報	<p>船長 58歳 二級海技士（航海） 免許年月日 平成14年6月7日 免状交付年月日 令和3年6月15日 免状有効期間満了日 令和8年11月6日</p>
死傷者等	なし
損傷	<p>本船 バルバスバウに破口及び変形、バウバイザー*1に凹損及び擦過傷、船首部船底外板に凹損、バウスラスタートンネル左舷側の格子枠に破損（脱落）（図1参照）</p> <p>護岸 コンクリート製消波ブロックに破損（図2参照）</p> <div style="display: flex; justify-content: space-around; align-items: flex-start;"> <div style="text-align: center;">

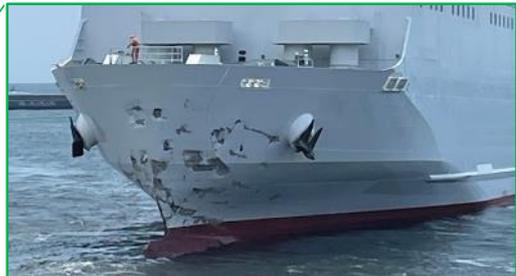
<p>バウバイザーの外観 凹損及び擦過傷</p> </div> </div> <div style="display: flex; justify-content: space-around; align-items: flex-start;"> <div style="text-align: center;">

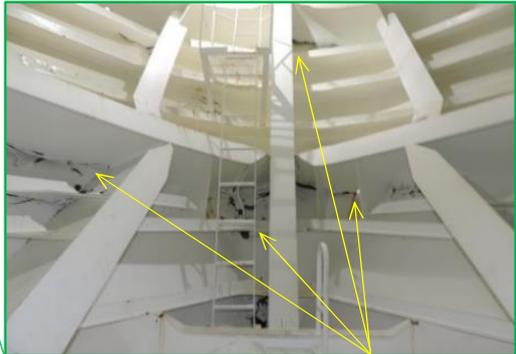
<p>バウバイザーの内側 凹損</p> </div> </div> <p style="text-align: center;">図1 本船の損傷状況</p>

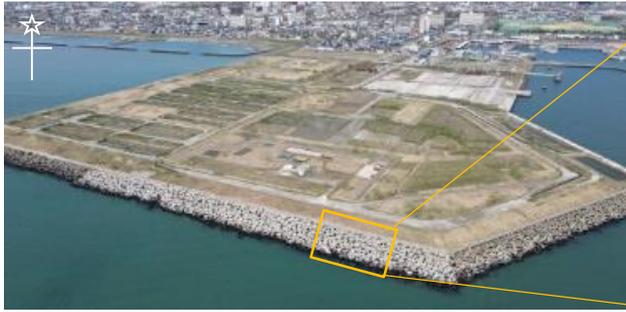
本事故前に撮影

図2 護岸の損傷状況

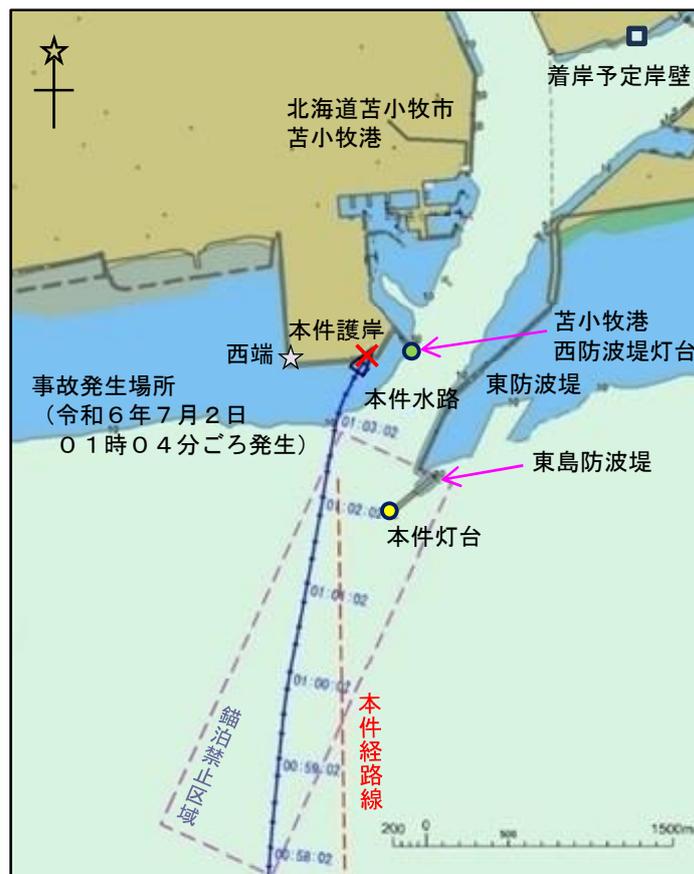
図4 航行経路図

船長は、本船がふだんよりも東寄りの本件灯台に近い進路を北進していると思っており、加えて、ふだんは針路 003° ～ 005° で操船を引き継ぐところ、このときは針路 010° で引き継いだこともあって、ふだんどおりに本件灯台を通過する前後に本件水路に向けて右転した場合には、東島防波堤に接近し過ぎてしまうと考えた。そこで、本件水路に向けた右転を本件灯台を通過して十分に離れるまで遅らせることにし、同針路のままで本船を航行させることとした。

船長は、 01 時 01 分 45 秒ごろ、本件護岸まで約 850 m（AIS記録から測定した。以下同じ。）の位置で、本件灯台を右舷方に見て通過したが、本件灯台からの横距離を正確に把握せず、その後も本船が本件灯台から十分に離れたことを確認するまで針路を維持し、 01 時 03 分ごろ、針路を 030° とするよう甲板員に指示した。

このとき、本船は、本件水路から西方に外れ始め、本件護岸まで約 500 mの距離まで迫っている状況であったが、船長は、本件水路内を航行していると思っていた。

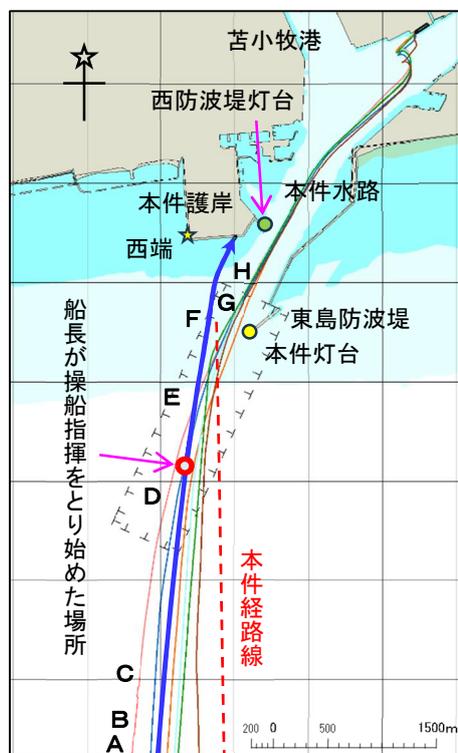
図5 本船の入港時の航跡

② 図5は、本船が本事故当日及び本事故前の7日間に苦小牧港へ入港した際の航跡を示したものである。

本船は、ふだん苦小牧港南方沖で本件経路線の西側を本件護岸の西端に向けて、針路003°～005°でほぼ北進し、本件灯台の手前から徐々に右転を行い、本件水路では着岸予定岸壁に向けて針路約030°で航行していた。

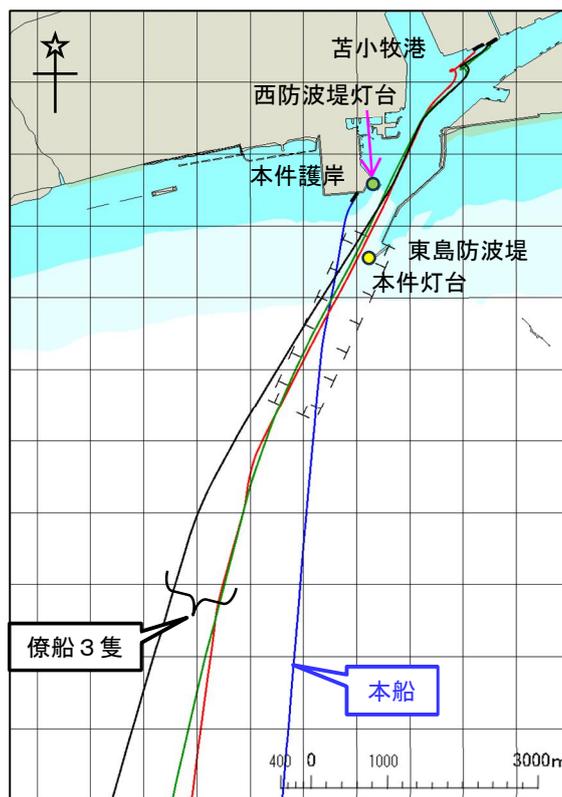
図6 本船と僚船の入港進路の比較

図6は、本船及びB社が本件航路で運航する船舶3隻（以下「僚船」という。）の苦小牧港への入港進路であり、本船は本事故当日の航跡を、僚船は本事故前の航跡を示したものである。

本船は、本件灯台の手前まで、前記(2)に示す入港操船のとおりを進路を取り、その後、港口で本件水路に向けて右転していた。一方、僚船は、苦小牧港南南西方沖で本船の進路よりも西方に進

路をとり、本件水路の延長線上を直線的に港口に向けて航行していた。なお、水路誌によれば、本件水路の幅は約300mである。

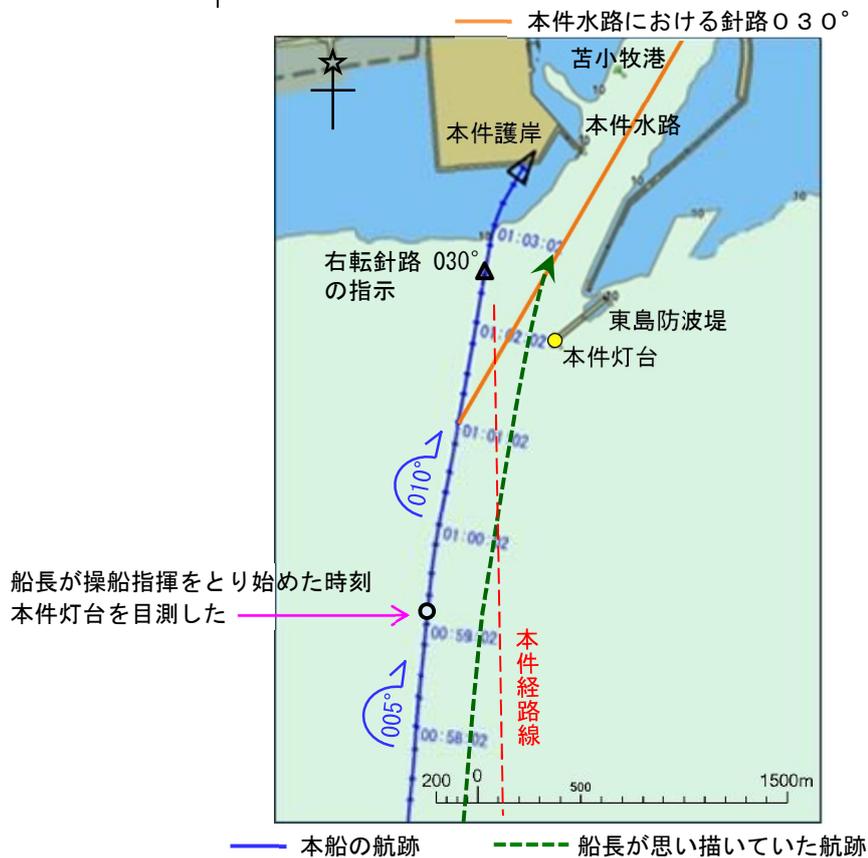
図8 船長が思い描いていた本船の航跡

このことから、船長は、 030° への右転を指示した時点で、本船が本件水路に沿った針路 030° の経路線（図8のオレンジ色の実線）により航行できると誤認していたものと考えられる。

また、このことから^{さかのぼ}ると、船長は、針路 010° で操船指揮をとり始めた頃以降、本船が図8の緑色破線で示すような進路を航行していると思って操船に当たっていたものと考えられる。

これをAISの記録による本船の実際の航跡と比較すると、船長は、本船の船位について、実際よりも $200\sim 250\text{m}$ 程度東寄りであると誤認していたものと考えられる。

前記(1)の経過に鑑みると、船長がこのように本船の船位を誤認していたことが、本事故発生の最大の要因であったと考えられる。

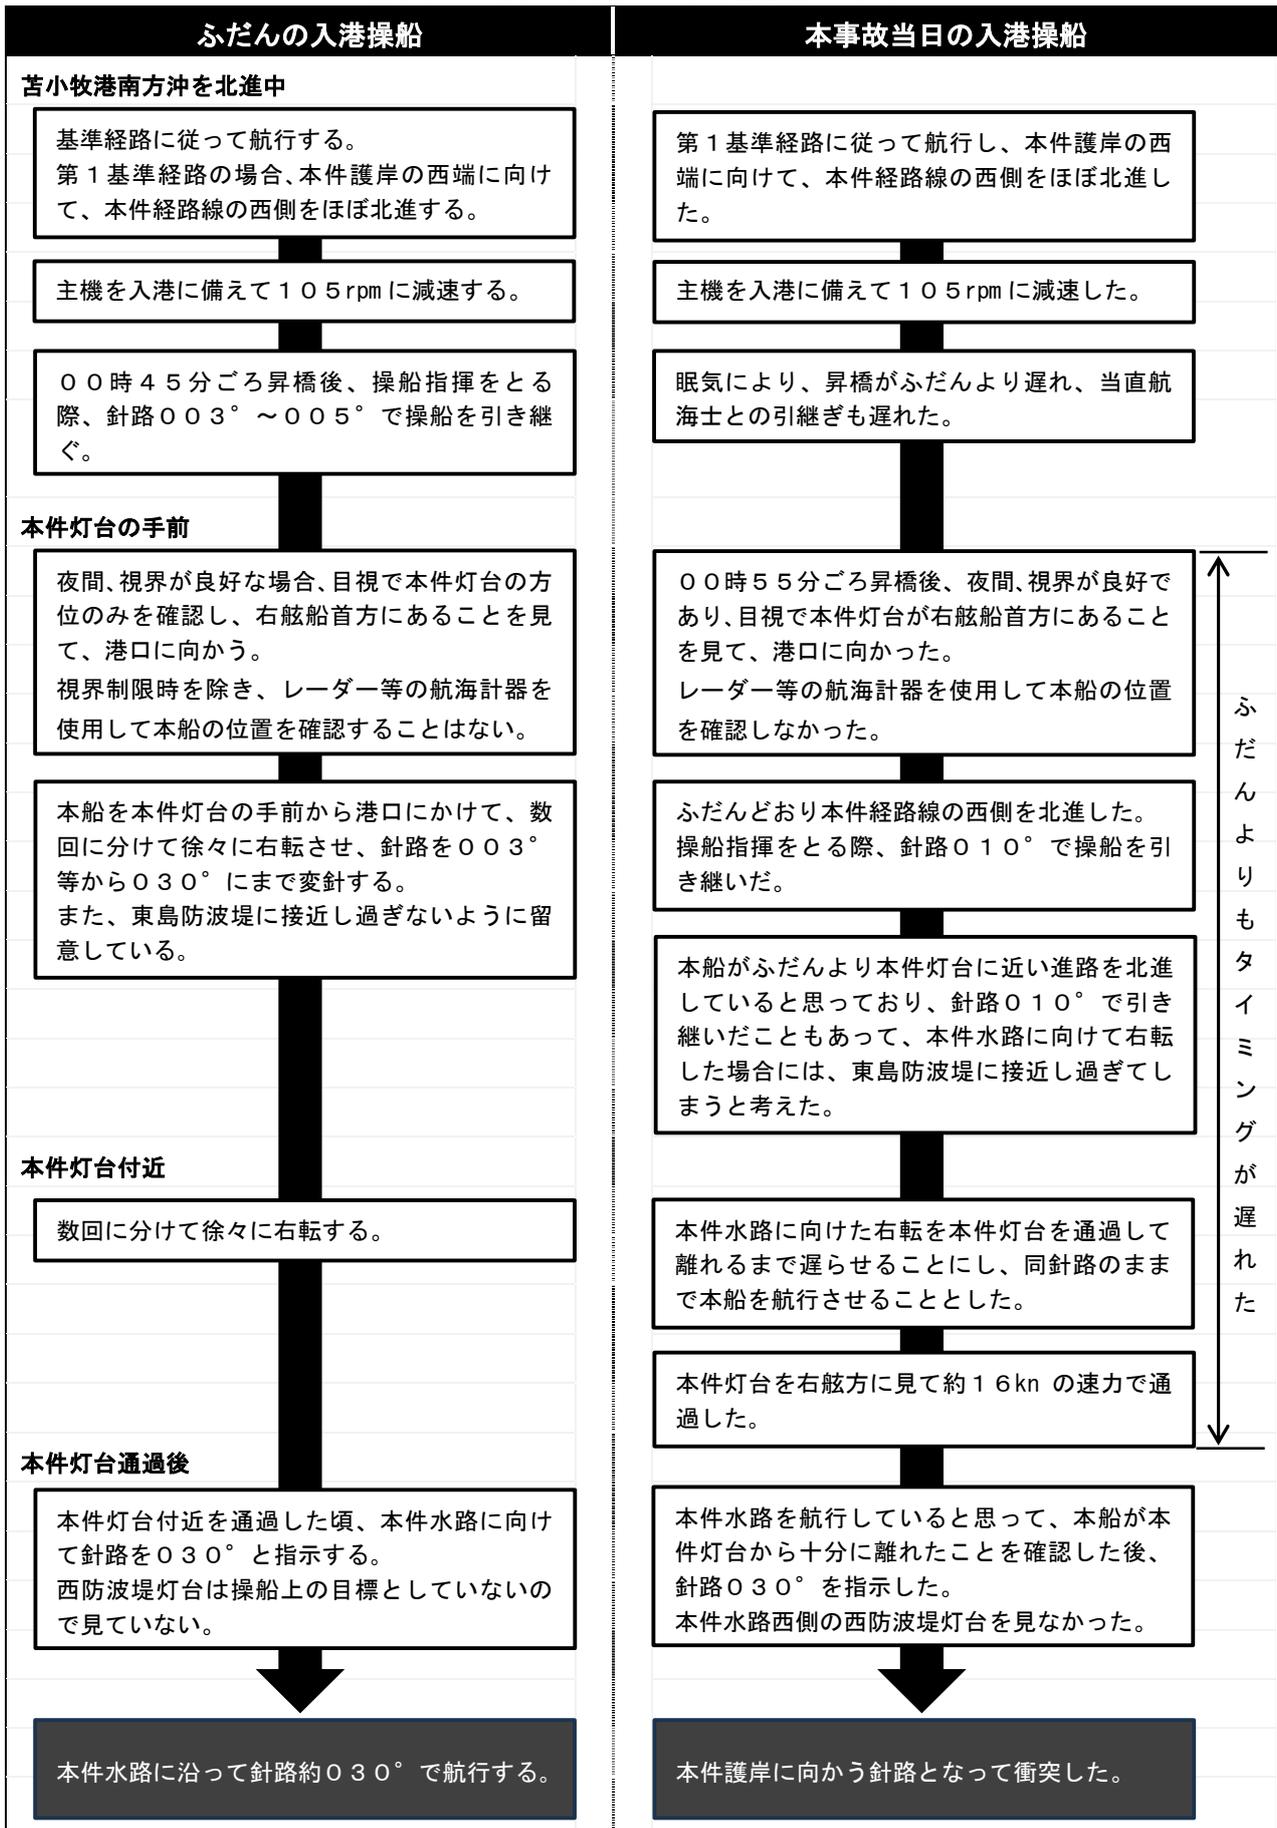
付図2 苫小牧港への入港操船の状況

付図2^{*8}は、前記「事故の経過」及び「その他の事項」の(2)に基づき、船長の入港操船について、ふだんの状況と本事故当日の状況とを対比してまとめたものである。

これによれば、船長は、ふだんは苫小牧港到着時刻の約45分前に昇橋し、針路003°～005°で北進中に操船を引き継ぐのに対し、本事故当日は、ふだんよりも約10分遅れて昇橋したことから、本件灯台がある港口に接近した地点で、既に針路010°に変針した後に操船を引き継いでいた。

この点については、船長が、昇橋が遅れ、ふだんよりも北上した地点で、ふだんと異なる針路で操船を引き継いだことから、本船と本件灯台との位置関係を把握しづらい状況に陥り、このことが船位の誤認につながった可能性が考えられる。

また、船長は、本件灯台までの横距離が近くなるように感じたことのみに基づいて本船の船位を判断したが、これは、当直の航海士Aからの引継ぎをしっかりと聞いていなかったことに加え、ふだんから、夜間、視界が良好であれば、本船の船位、本件灯台までの方位及び距離をレーダー等を使用して正確に把握することはせず、自身の感覚に頼って入港操船を行い、目測で本件灯台という単一の物標の方位のみを目安にして操船していたことによるものと考えられる。

↑ ふだんよりタイミングが遅れた ↓

船長が、十分な時間的余裕をもって昇橋し、引継ぎを確実にを行い、目視とレーダー等を併用して正確な船位を把握していれば、船位の誤認は容易に避けられたと考えられる。
