船舶事故調査報告書

事故種類	乗揚
発生日時	令和6年7月14日 23時20分ごろ
発生場所	秋田県由利本荘市本荘大橋の下流側（子吉川） 羽後本荘港防波堤灯台から真方位097°910m付近 （概位 北緯39°23.4′ 東経140°01.2′）
事故の概要	遊漁船いの丸は、東進中、浅所に乗り揚げた。 いの丸は、左舷船底外板の破口等を生じた。
事故調査の経過	令和6年7月26日、本事故の調査を担当する主管調査官（仙台事務所）を指名した。 なお、後日、1人の地方事故調査官を新たに指名した。 原因関係者から意見聴取を行った。
事実情報 船種船名、総トン数 船舶番号、船舶所有者等 L×B×D、船質 機関、出力、進水等	遊漁船 いの丸、3.78トン AT3-6509（漁船登録番号）、個人所有 9.10m (Lr) × 2.53m × 0.75m、FRP ディーゼル機関、169.00kW、昭和54年9月3日 第211-13152号（船舶検査済票の番号） （写真1 参照）

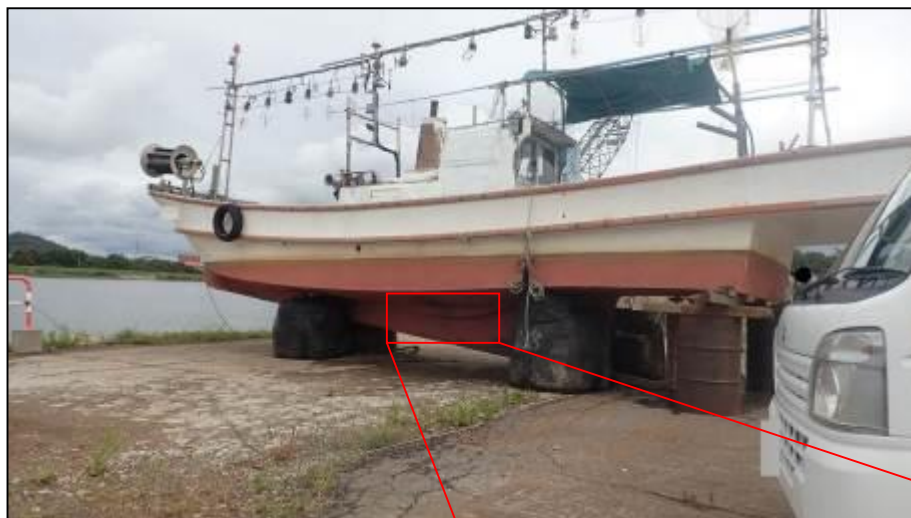
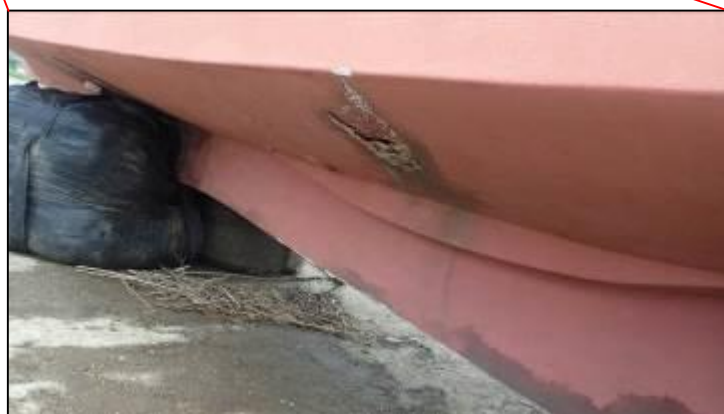
写真2 本船の損傷状況

写真1 本船
乗組員等に関する情報	船長 84歳 一級小型船舶操縦士・特殊小型船舶操縦士・特定 免許登録日 昭和57年5月20日 免許証交付日 令和4年9月7日 （令和10年1月20日まで有効）
死傷者等	なし
損傷	左舷船底外板に破口、キール部に擦過傷等（全損）

左舷船底部を撮影

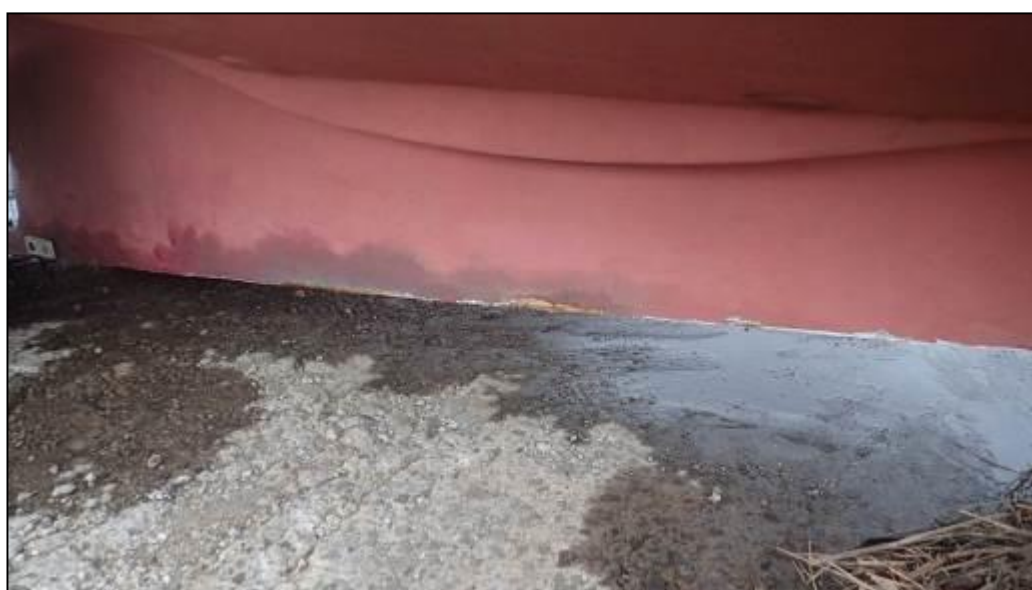
キール部を撮影
