船舶事故調査報告書

事故種類	乗組員死亡
発生日時	令和5年2月17日 01時10分ごろ
発生場所	宮城県石巻市金華山南方沖 金華山灯台から真方位171° 8.7海里（M）付近 （概位 北緯38° 08.0′ 東経141° 36.8′）
事故の概要	漁船第五十七久丸 ^{ひさ} は、操業中、乗組員がサイドローラーに巻き込まれて死亡した。
事故調査の経過	令和5年3月8日、本事故の調査を担当する主管調査官（仙台事務所）ほか1人の地方事故調査官を指名した。 原因関係者から意見聴取を行った。
事実情報 船種船名、総トン数 船舶番号、船舶所有者等 L×B×D、船質 機関、出力、進水等	漁船 第五十七久丸、19トン MG2-5598（漁船登録番号）、個人所有 18.95m（Lr）×4.85m×1.78m、FRP ディーゼル機関、890.00kW、平成9年2月18日 第210-43523号（船舶検査済票の番号）
乗組員等に関する情報	船長 69歳 一級小型船舶操縦士・特殊小型船舶操縦士・特定 免許登録日 昭和53年2月10日 免許証交付日 平成30年12月19日 （令和6年9月30日まで有効） 乗組員A 67歳
死傷者等	死亡 1人（乗組員A）
損傷	なし
気象・海象	気象：天気 晴れ、風向 西、風力 3、視界 良好 海象：波高 約1.0m
事故の経過	本船は、船長及び乗組員Aほか4人が乗り組み、いわし ^{ぼろうけあみ} 棒受網漁を行う目的で、令和5年2月16日15時00分ごろ、宮城県女川町女川漁港を出港した。（写真1参照）

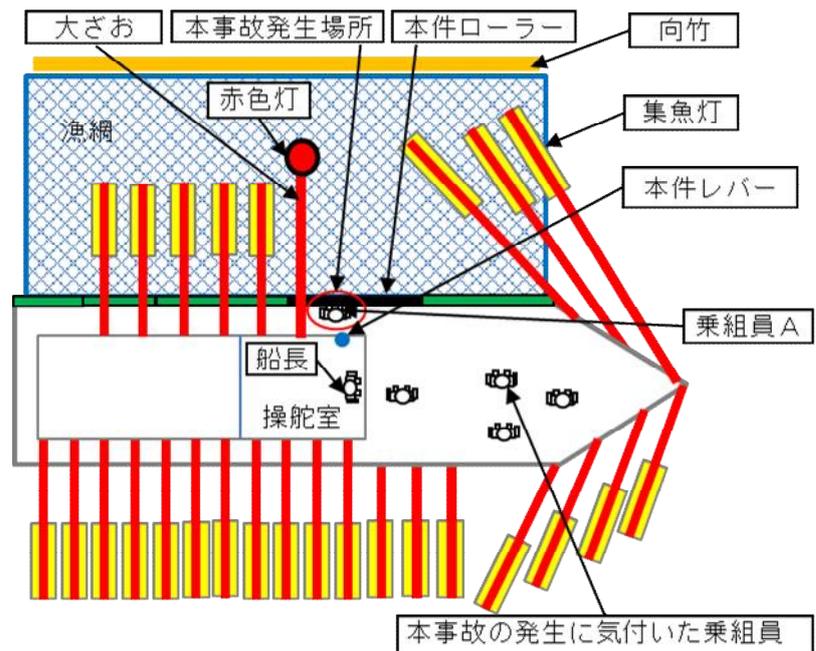
船長は、乗組員に巻き揚げた漁網を左舷中央に集めさせるとともに、乗組員Aには本件作業を続けさせ、他の乗組員4人には前部甲板で漁獲物の揚収作業に当たらせた。（図1参照）

図1 乗組員配置状況図

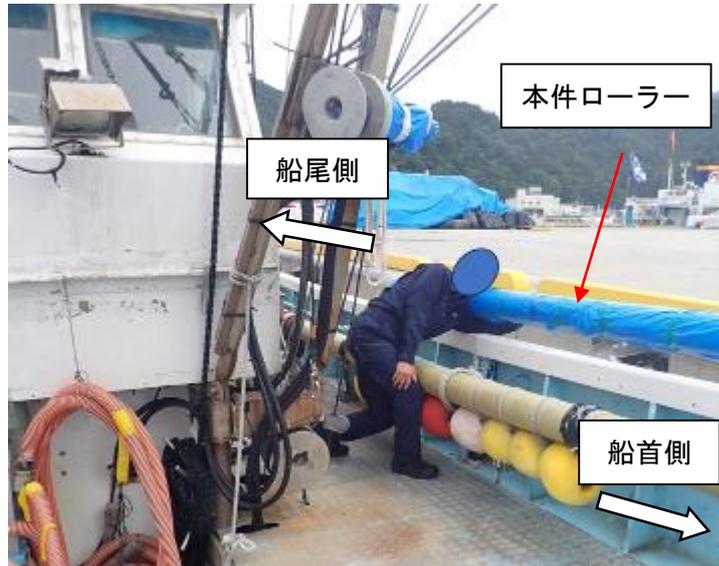
船長は、前部甲板の作業状況や航海計器に目を向けていたところ、01時10分ごろ、前部甲板で作業中の本事故の発生に気付いた乗組員から大声で乗組員Aが本件ローラーに巻き込まれた旨を伝えられて本事故の発生に気付き、直ちに本件レバーを操作して本件ローラーを停止した。

写真2 乗組員Aの左腕が肩まで巻き込まれた状況（推測される事故状況の再現）

船長は、本件ローラーを停止させた後に逆転させ、他の乗組員4人が漁網と一緒に左腕が巻き込まれている状態の乗組員Aを本件ローラーから外した後、救助した。

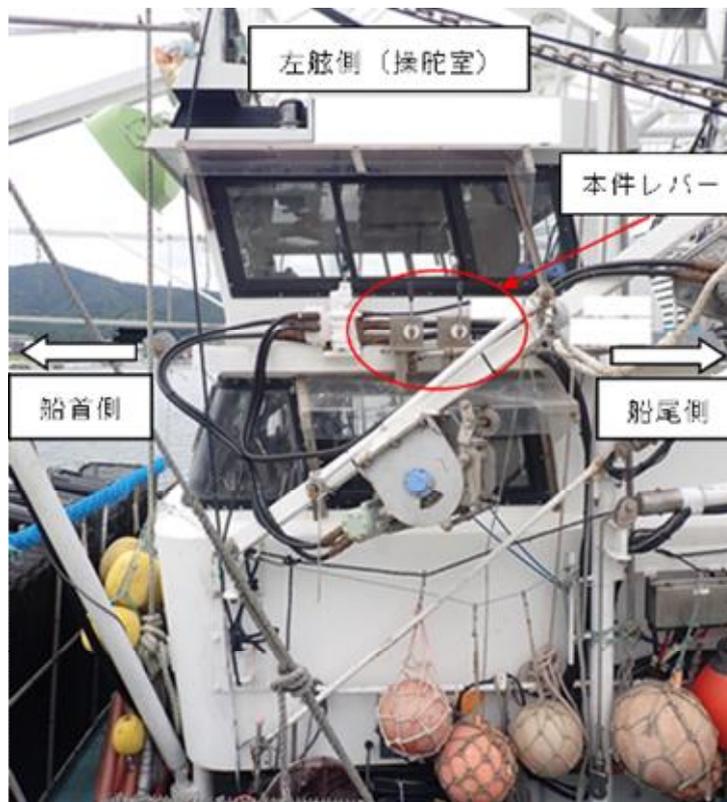
写真3 本件レバー

船長は、操舵室左舷側の窓から手を出して操舵室外壁左舷側に設置されている‘本件ローラーの制御レバー’（以下「本件レバー」という。）の操作に当たり、乗組員が左舷船縁付近において、‘回転する本件ローラー上に巻き揚げられた漁網を両手で掴んで引きながら上甲板上に折り重ねて置く作業’（以下「本件作業」という。）を行った。

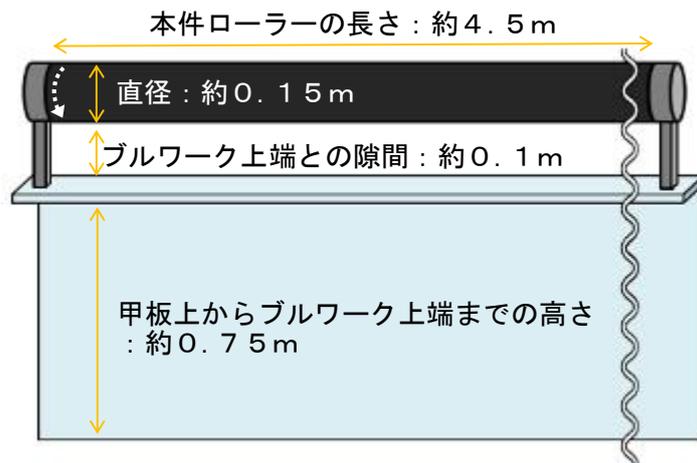
甲板上約0.75mのブルワーク上端から上方に約0.1mの隙間を設けて設置された本件ローラー（直径約0.15m、長さ約4.5m）は、海中の漁網の引揚げを補助するための油圧駆動の漁労機器で、回転方向と速度を本件レバーで制御するようになっていた。（図2参照）

図2 本件ローラーの設置状況（船内側から見た図）

本件ローラーは、巻き込むとき、船首方に向かって右回転しており、本件作業で引き揚げられた漁網が本件ローラーに巻き付いて本件ローラーの下側から船外に巻き出される状況となることもあった。

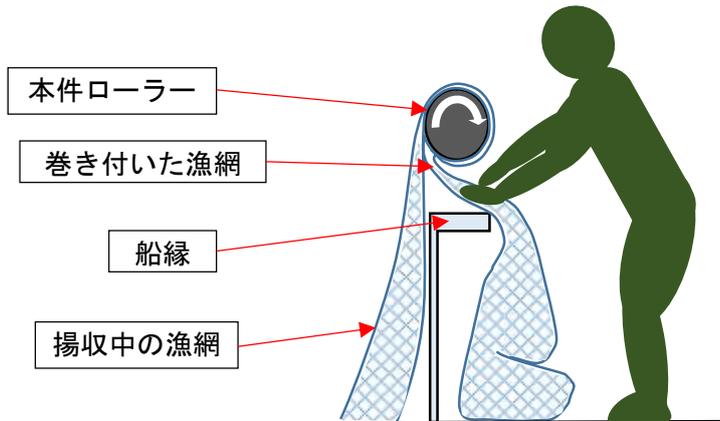
船長は、乗組員Aが、本事故当時、本件ローラーに漁網が巻き付い

て、本件ローラーの下側から船外に巻き出され始めた際、巻き付いた旨を船長に伝えずに、巻き付いた漁網の下側部分を手で掴んで引き戻していたのではないかと思った。(図3参照)

図3 乗組員Aが本件ローラーに巻き付いた漁網を引き戻している状況(概要)

本船は、金華山南方沖において本件作業中、巻き揚げた漁網が本件ローラーに巻き付いて本件ローラーの下側から船外に巻き出され始めた状況下、乗組員Aが、本件ローラーへの巻き付きを解こうとした

<p>際、漁網が巻き付いた旨を船長に伝えて事前に本件ローラーを停止させなかったことから、漁網と共に左腕が回転している本件ローラーとの間に巻き込まれ、死亡したものと考えられる。</p> <p>乗組員Aは、漁網が巻き付いた旨を船長に伝えずに、作業を続けることがあったことから、巻き付いた漁網の下側部分を手で掴んで強く引き戻すことで、漁網の巻き付きを解こうとした可能性があると考えられる。</p> <p>乗組員Aが本件ローラーに巻き込まれた状況については、目撃者がおらず、乗組員Aが本事故で死亡したことから、乗組員Aの意図を明らかにすることはできなかった。</p> <p>船長は、漁網が本件ローラーに巻き付いた際、乗組員に対し、巻き付いた旨を船長に伝え、本件ローラーを停止させるよう指導を行っていたものの、これまでに手を巻き込まれる等の事故がなかったことから、本件ローラーを作動させた状態で本件作業を行っても危険はないと思ひ、乗組員への周知及び指導を徹底していなかったものと考えられる。</p> <p>船長は、航海計器や前部甲板の作業状況に注意を向けていたことから、本件ローラー及び乗組員Aから目を離し、乗組員Aが本件ローラーに巻き込まれた状況に気付くのが遅れたものと考えられる。</p>
<p>原因</p>	<p>本事故は、夜間、本船が金華山南方沖において本件作業中、乗組員Aが、本件ローラーへの漁網の巻き付きを解こうとした際、漁網が巻き付いた旨を船長に伝えて事前に本件ローラーを停止させなかったため、本件ローラーに巻き付いた漁網の下側部分を手で掴んで強く引き戻したことで、左腕が回転している本件ローラーとの間に巻き込まれたことにより発生したものと考えられる。</p>
<p>再発防止策</p>	<p>今後の同種事故等の再発防止及び被害の軽減に役立つ事項として、次のことが考えられる。</p> <ul style="list-style-type: none"> ・乗組員は、揚網作業中、サイドローラーに漁網が巻き付いたことを認めた場合、直ちに、サイドローラーの操作員と連絡を密に取り、同サイドローラーを停止させてから巻き込まれた漁網を外すこと。 ・サイドローラーを使用して揚網作業を実施する漁船の船長は、巻き込まれ事故の危険性や事故防止について、ふだんから乗組員に対し指導すること。 ・サイドローラーを操作する者は、作業中の安全監視に専念し、乗組員が漁網等に巻き込まれた際は、速やかに、サイドローラーを停止すること。 ・漁船の甲板作業の安全管理のために、船長を補佐する人的体制を構築することが望ましい。
