船舶事故調査報告書

令和7年3月19日
 運輸安全委員会（海事専門部会）議決
 委員 伊藤 裕 康（部会長）
 委員 上野 道 雄
 委員 岡本 満喜子

| 事故の概要 | 漁船第2クレーン丸は、操業の目的で出航した後、船長及び乗組員が落水して溺死した。 |

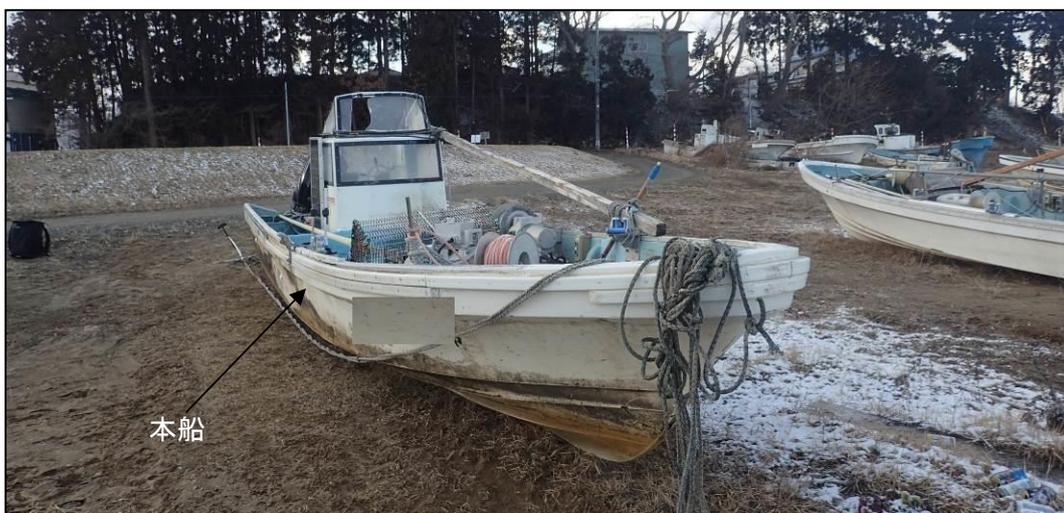
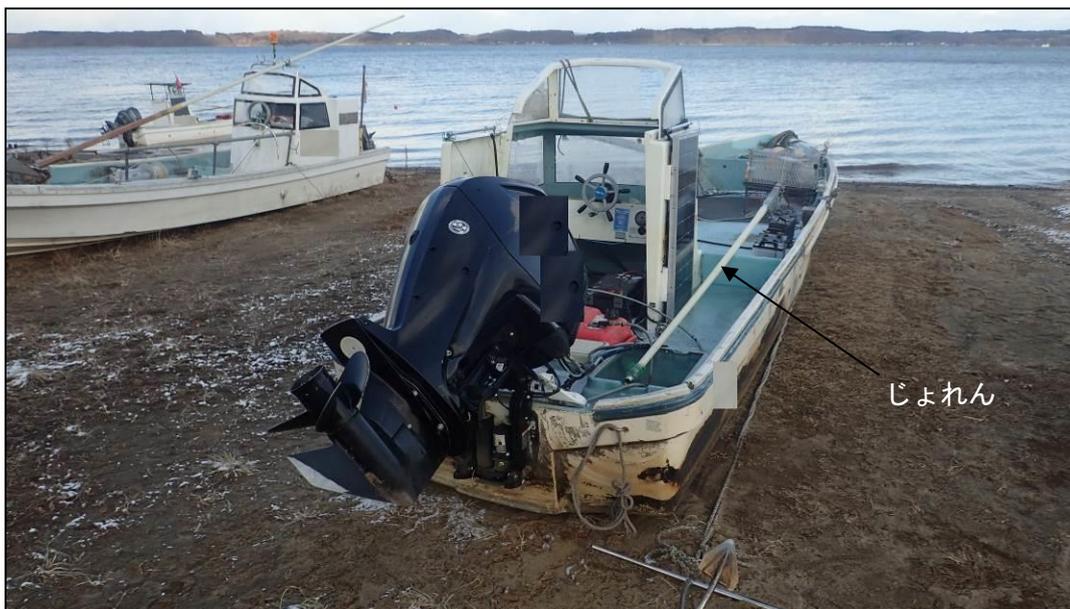
写真1 本船の状況

| 損傷 | 船外機等に濡損（全損） |

| その他の事項 | <p>本事故当時、本船が発見された場所付近で操業を行っていた僚船はいなかった。</p> <p>発見者によれば、本船が発見された場所付近は、水深が約2.8mで、その沖は急に水深が深くなって、ふだんから波が立ちやすい場所であり、強風時には更に波が立ってくるとのことであった。</p> <p>本船は、前部甲板上から船縁までの高さが約0.4mであった。</p> <p>発見者によれば、船体に他船との衝突痕や船外機のプロペラに漁具等が絡んだ形跡はなく、また、じょれんは、甲板上にロープで固定されていた。</p> <p>船長及び乗組員は、発見された際、救命胴衣を着用していなかった。</p> <p>国土交通省のウェブサイトには、救命胴衣着用者の海中転落時の生存率は、非着用者に比べ2倍以上になるとの記載がある。</p> <p>運輸安全委員会の地方分析集「プレジャーボートの転覆事故防止に向けて」(運輸安全委員会事務局仙台事務所作成、令和5年12月発行)によれば、転覆事故の主な発生要因及び事故防止のポイントとして、次のことが記載されている。</p> <p>(1) 主な発生要因について</p> <ul style="list-style-type: none"> ・船体の復原力を超える高波による傾斜。 ・船内への海水流入による傾斜。 <p>(2) 事故防止のポイントについて</p> <ul style="list-style-type: none"> ・気象警報や注意報が発表されているときは出航を控えること。また、出航後も気象、海象状況に留意し、少しでも天候の悪化が予想される場合には、無理をせずに帰航すること。 ・水深の浅い水域では風浪等による急激な高波に注意すること。 ・船縁の低い船舶は、船内への波の打ち込みに注意すること。 <p>船長のしじみ漁の操業経験は、約5年であった。また、船長の健康状態に問題はなかった。</p> <p>漁業協同組合の担当者によれば、12月から3月におけるしじみ漁の操業時間は、07時30分から12時30分までであった。</p> |
