## 船舶事故調査報告書

事故種類	乗組員死亡
発生日時	不明（令和6年6月4日 06時22分ごろ～06時30分ごろの間）（死亡時刻：6月4日 06時23分ごろ（医師により検案された死亡推定時刻））
発生場所	青森県大間町材木漁港北西方沖 <small>おこっぺ</small> 奥戸港北防波堤灯台から真方位238° 1.1海里（M）付近 （概位 北緯41° 29.1′ 東経140° 53.0′）
事故の概要	漁船 <small>ふくえい</small> 福栄丸は、操業中、船長が落水して溺死した。
事故調査の経過	令和6年6月12日、本事故の調査を担当する主管調査官（仙台事務所）ほか1人の地方事故調査官を指名した。 原因関係者からの意見聴取は、本人が本事故で死亡したため、行わなかった。
事実情報 船種船名、総トン数 船舶番号、船舶所有者等 L×B×D、船質 機関、出力、進水	漁船 福栄丸、3.62トン AM3-19819（漁船登録番号）、個人所有 9.98m（Lr）×2.29m×0.70m、FRP ディーゼル機関、漁船法馬力数35、昭和57年6月24日
乗組員等に関する情報	船長 75歳 二級小型船舶操縦士・特殊小型船舶操縦士・特定 免許登録日 昭和51年7月9日 免許証交付日 令和6年1月17日 （令和11年11月19日まで有効）
死傷者等	死亡 1人（船長）
損傷	なし
気象・海象	気象：天気 曇り、風向 東南東、風力 3、視界 良好 海象：波高 約0.5m、水温 約13℃
事故の経過	本船は、船長が1人で乗り組み、令和6年6月4日05時20分ごろ、うに籠漁の操業を行う目的で、材木漁港を15隻の僚船と共に同漁港沖の漁場に向けて出港した。（写真1参照）

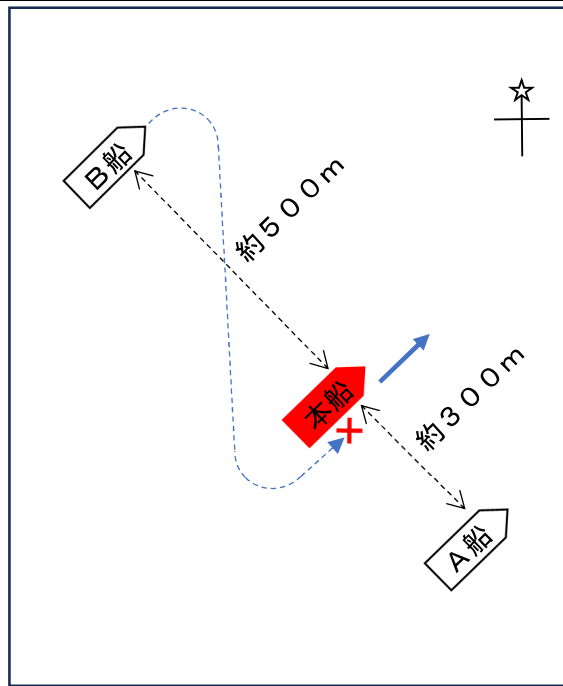
図1 船長落水時のA船とB船の状況

本船の右舷正横300m付近で本船と同様にうに籠漁を行っていた僚船（以下「A船」という。）に乗船して‘うにの密度管理の記録を行っていた漁業協同組合の職員’（以下「組合の職員」という。）は、06時22分ごろ本船の前部甲板の右舷付近から船長が落水するのを目撃した。

A船は、うに籠を投入する作業中で、中断して直ちに救助に向かおうとしていたところ、漁業無線を傍受していた本船の左舷正横500m付近でうに籠漁を行っていた僚船（以下「B船」という。）が、うに籠の投入する作業を終了していたので、A船より先に船長の救助に向かい、B船の乗組員が、06時30分ごろうつ伏せの状態で見つかる船長を救助し、06時44分ごろ材木漁港に入港した。

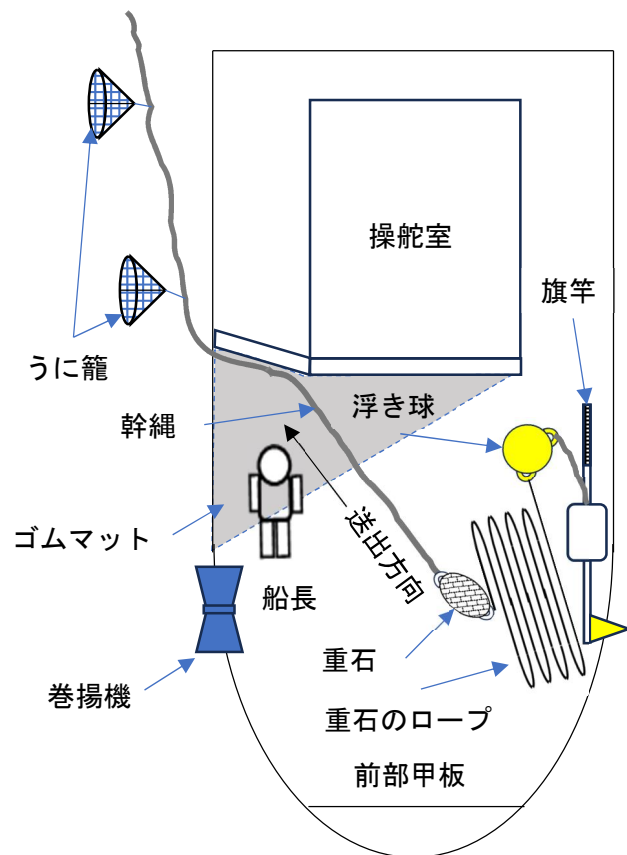
図3 うに籠投入時の前部甲板の状況（概略図）

- (1) 船長は、落水時、重石のロープの送出方向に対して、背中を向けた状態で左足から先に着水したように見えた。
- (2) 船長が落水後、すぐに重石のロープにつながっている浮き球と旗竿が海中に落ちた。
