船舶事故調査報告書

令和7年3月26日

運輸安全委員会（海事専門部会）議決

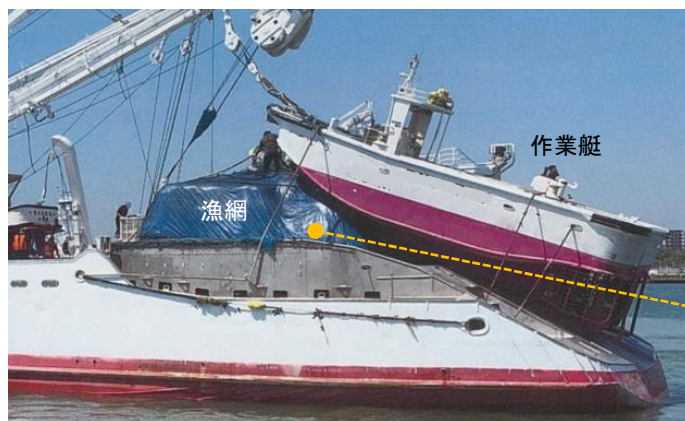
※本事故時、漁網に青いカバーは掛けられていなかった。

乗組員Aの作業位置

写真2 左舷船尾部の状況（写真1拡大）

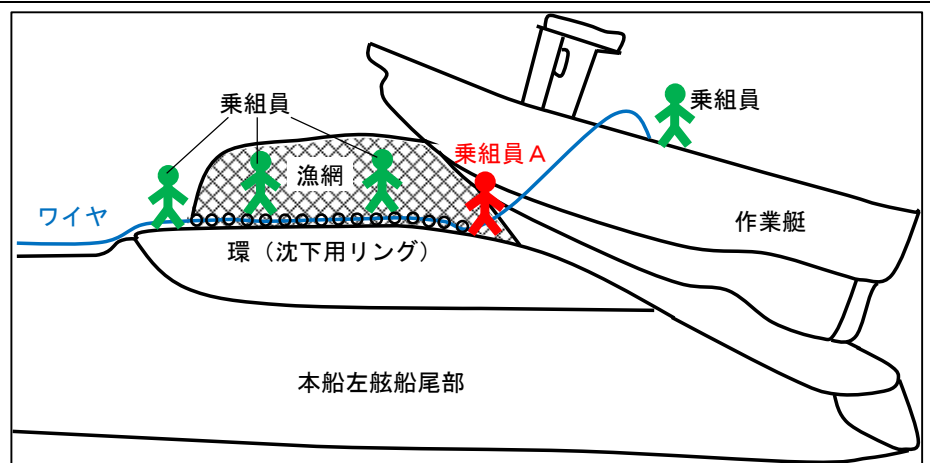
その頃、乗組員A及びその他の乗組員4人は、次の操業に備え、作業用救命衣未着用のまま、‘船尾部上甲板に置かれた漁網の下部の環（沈下用リング）に漁網を絞るためのワイヤを通し、船尾端に積み付けられた作業艇にそのワイヤを引き込む作業’（以下「本件作業」という。）を左舷船尾部で実施した。乗組員Aは、漁網の船尾側で作業していた。

図1 本件作業時の状況（A社の回答により作図）

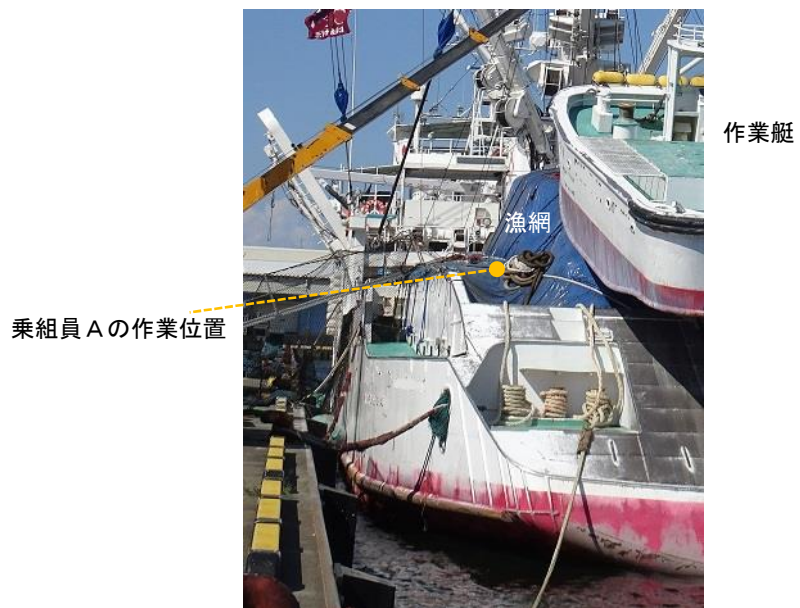
写真3 左舷船尾部の状況（船尾方向から）
