船舶事故調査報告書

事故種類	乗組員負傷
発生日時	令和6年8月1日 19時00分ごろ
発生場所	石川県金沢港北西方沖 金沢港西防波堤灯台から真方位318°14.5海里（M）付近 （概位 北緯36°49.3′ 東経136°23.8′）
事故の概要	漁船 ^{ミウキ} 弘氣丸は、シーアンカーの回収作業中、漁労作業員がシーアンカーの巻取機に巻き込まれて負傷した。
事故調査の経過	令和6年8月6日、本事故の調査を担当する主管調査官（神戸事務所）ほか1人の地方事故調査官を指名した。 原因関係者から意見聴取を行った。
事実情報 船種船名、総トン数 船舶番号、船舶所有者等 L×B×D、船質 機関、出力、進水等	漁船 弘氣丸、19トン FK2-2188（漁船登録番号）、株式会社弘氣丸 19.10m（Lr）×3.98m×1.58m、FRP ディーゼル機関、736kW、平成4年1月28日 第212-6520号（船舶検査済票の番号）
乗組員等に関する情報	船長 52歳 一級小型船舶操縦士・特殊小型船舶操縦士・特定 免許登録日 平成4年1月29日 免許証交付日 令和6年2月13日 （令和11年3月4日まで有効） 漁労作業員A（インドネシア共和国籍） 30歳
死傷者等	重傷 1人（漁労作業員A）
損傷	なし
気象・海象	気象：天気 曇り、風向 西、風力 1、視界 良好 海象：海上 平穏 日没時刻：19時00分ごろ
事故の経過	本船は、船長及び漁労作業員Aほか漁労作業員2人（日本国籍1人、インドネシア共和国籍1人）が乗り組み、いか釣り漁の目的で、令和6年8月1日13時00分ごろ金沢港北西方沖の漁場に向けて同港を出航した。 船長は、14時30分ごろ漁場に到着して操業を行った後、漁場を移動することとし、船首部から投入していたシーアンカーを回収する

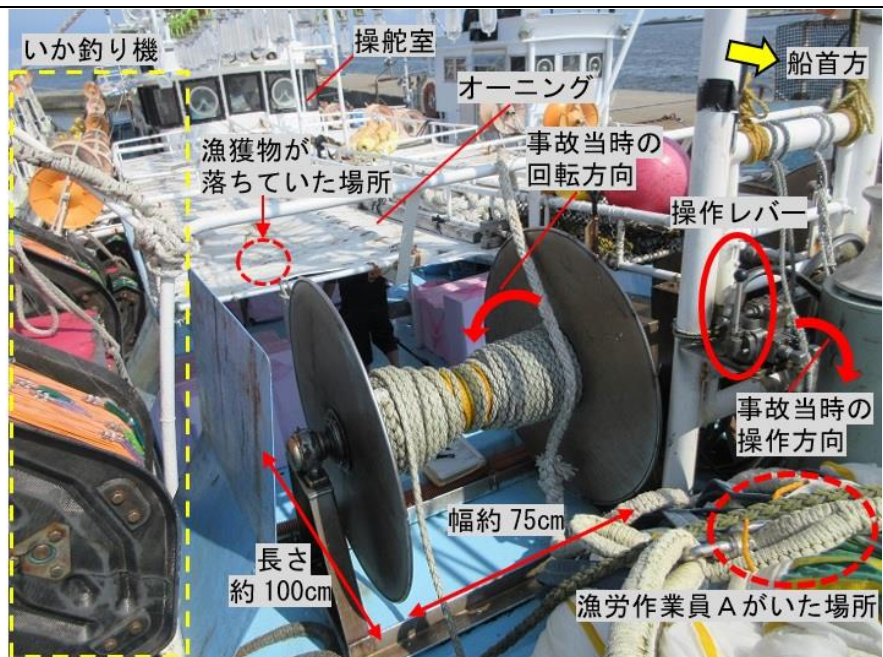
写真1 右舷巻取機周辺の状況

漁労作業員Aは、右舷巻取機を操作し、引揚索を巻き取っていたところ、右舷巻取機の船尾方に展張されていたオーニング（日よけ・雨よけ用のシート）上に、いか釣り機から跳ね上げられた漁獲物（いか3匹）が落ちていることに気付いた。

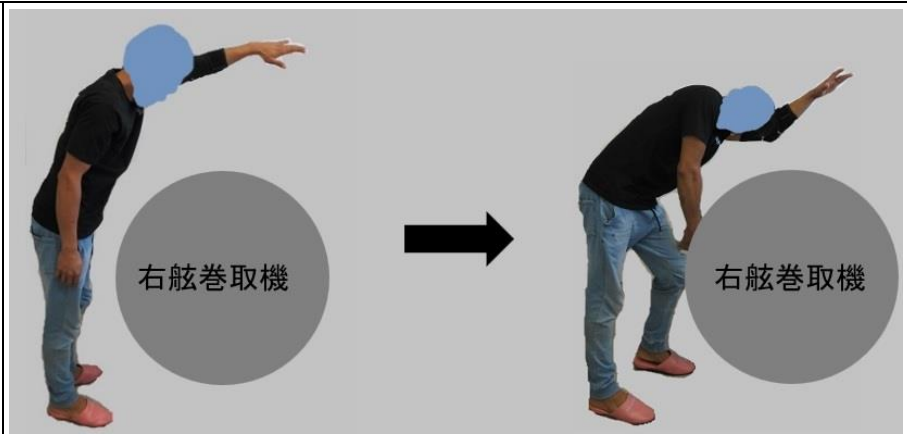
写真2 巻き込まれたときの状況（再現）

漁労作業員Aは、漁獲物を放置しておくと鮮度が落ちるので、取り上げていか釣り機の下に設置されている傾斜流し台*¹に流そうと思い、右舷巻取機越しに左腕を伸ばし、2匹のいかを取って流した後、3匹目のいかを取り上げようとした際、19時00分ごろ右舷巻取機と引揚索の間に左足の合羽ズボンが巻き込まれ、続いて左腕も巻き込まれた。（写真2参照）

原因	<p>本事故は、本船が金沢港北西方沖でシーアンカーの回収作業中、漁労作業員Aが、オーニング上に落ちていた漁獲物を取ろうと、体を右舷巻取機に近づけたため、合羽ズボンを履いていた左足及び左腕を右舷巻取機に巻き込まれたことにより発生したものと考えられる。</p>
再発防止策	<p>今後の同種事故等の再発防止及び被害の軽減に役立つ事項として、次のことが考えられる。</p> <ul style="list-style-type: none"> ・ 漁船の乗組員は、巻取機を使用する作業を行う場合、巻取機の回転中は、巻取機本体や巻き取られている索に近づかないこと。 ・ 漁船の船長は、乗組員への安全指導を継続的に行い、乗組員の安全意識の向上及び作業時の事故防止に努めること。 ・ 漁船の船長は、巻取機を使用する作業を行う場合、異状が発生した際にすぐに巻取機を停止できるように、自身又は他の乗組員が監視する体制をとること。

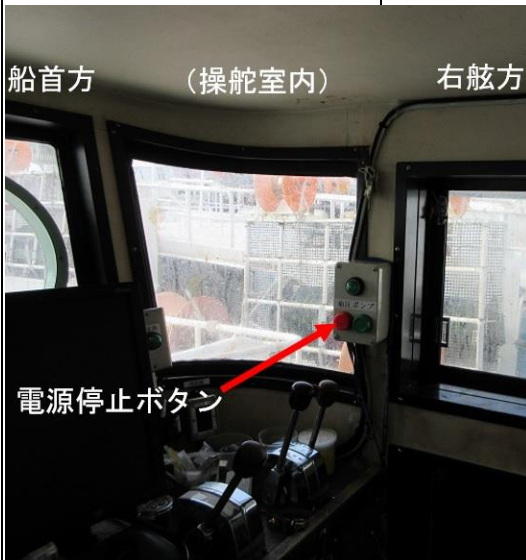
写真3 油圧ポンプの電源停止ボタン

船長は、漁労作業員Aの悲鳴を聞いて何かトラブルが発生したと思い、すぐに操舵室内右舷側にある油圧ポンプの電源停止ボタンを押して右舷巻取機を停止した。

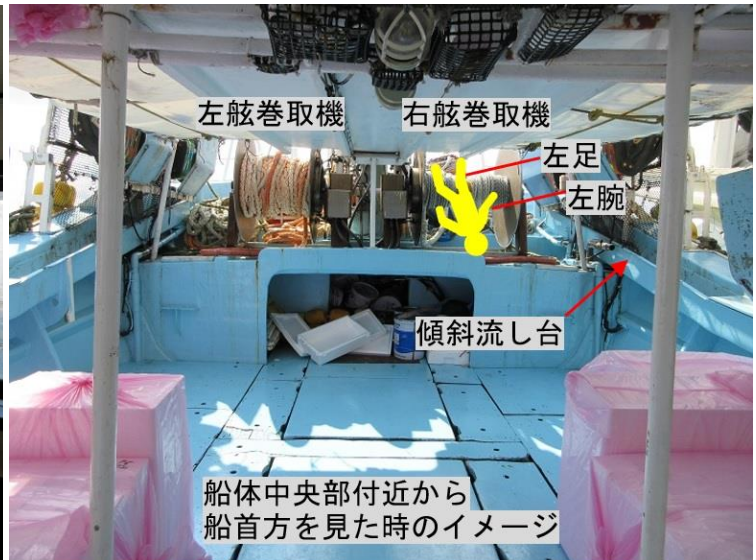
写真4 巻き込まれたときの状況（イメージ）

船長は、操舵室を出て船首甲板を見たところ、漁労作業員Aが、頭部を下に向けた状態で、左足と左腕を右舷巻取機に巻き込まれているのを認めた。（写真3、4参照）

漁労作業員Aは、右舷巻取機が停止した後、胴付きの合羽ズボンが破れて体が右舷巻取機から離れ、甲板上に落下した。
