船舶事故調査報告書

令和7年3月12日

運輸安全委員会（海事専門部会）議決

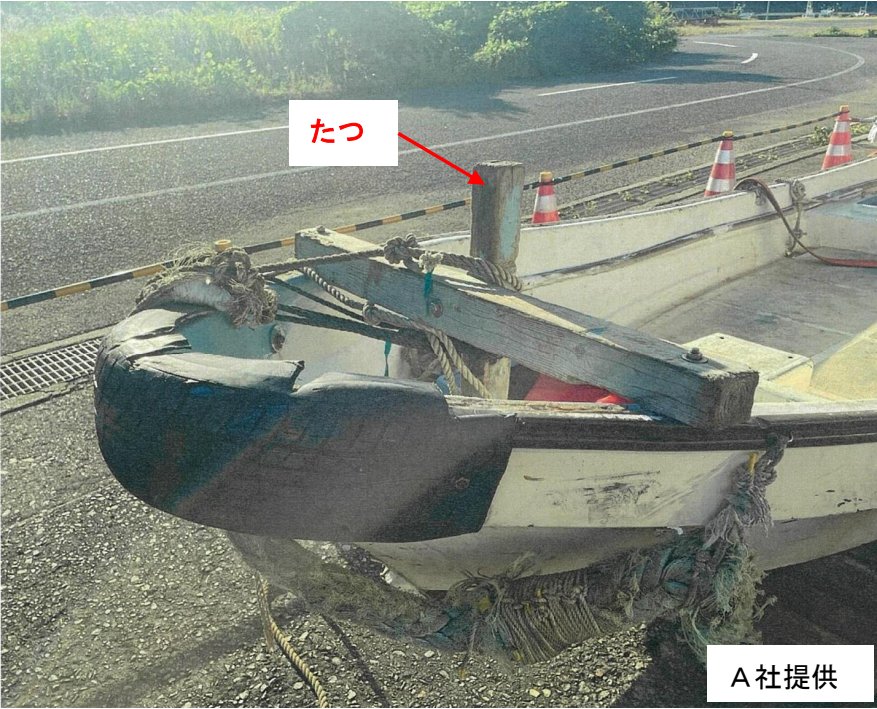
<p style="text-align: right;">A社提供</p>
	写真1 B船の船首部

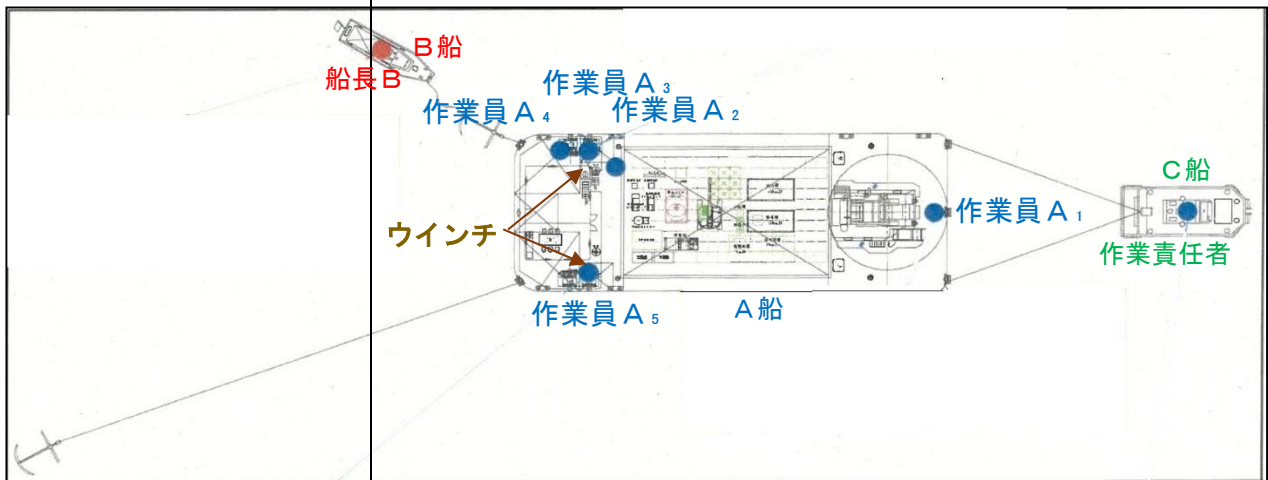
作業員A₅は、本件作業が終了した後、右舷側のウインチの操作を行う目的で、A船の右舷船尾部で待機していた。（図1参照）

図1 A船、B船及びC船の乗組員等の配置状況（概略）

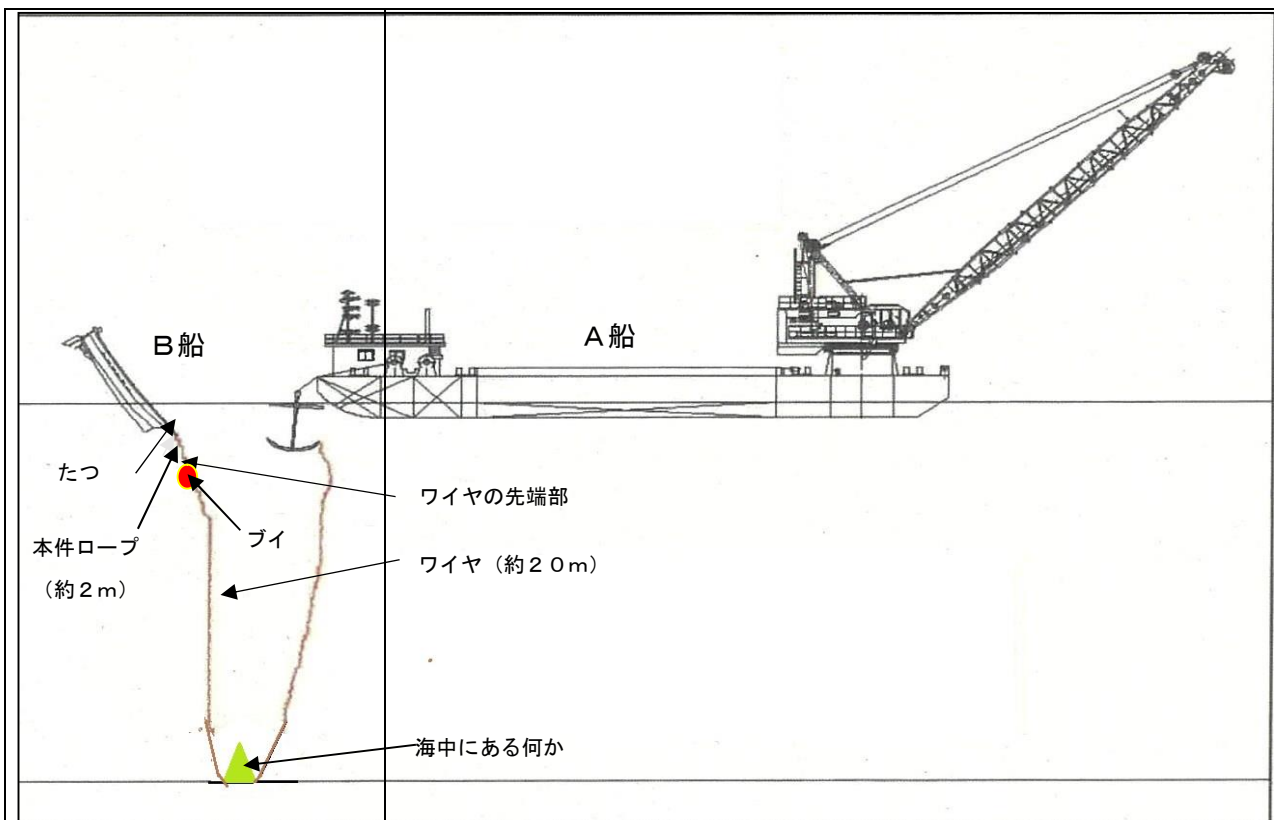
作業員A₃及び作業員A₄は、船首側にあるウインチの方を見ていて、本件作業中のワイヤの方を見ていなかったため、海中にある何かに同ワイヤが引っ掛かって本件ロープと共に張った状態となり、B船が海中に引き込まれそうになっていることに気付かなかった。

B船は、本件作業を続けているうちに、15時20分ごろ、船首部から海中に引き込まれて左舷側に転覆した。（図2、図3参照）

図2 A船の左舷錨とワイヤ、ブイ及び本件ロープの状況（推定）

<p>作業責任者は、A船の作業員等に対し、トランシーバーを配布するなどの連絡手段を確保していなかったことから、本件作業中、ワイヤ及び本件ロープが海中に引っ張られる状況になった際、船長BがA船の作業員等に対して危険を知らせることができなかったものと考えられる。</p> <p>作業責任者は、錨に繋いだワイヤが海中にある何かに引っ掛かることを想定していなかったことから、A船の作業員等に対してワイヤ及び本件ロープの張り具合等を監視しながら本件作業を行うよう指示しておらず、また、トランシーバーを配布するなどの連絡手段を確保していなかったものと考えられる。</p>
<p>原因</p>	<p>本事故は、B船が、福井ふ頭北方沖において本件作業中、作業責任者が、作業全般を監視できる場所におらず、また、船首側にあるウィンチの方を見ていた作業員A₃、作業員A₄及び船長Bが、ワイヤ及び本件ロープの張り具合等を監視していなかったため、ワイヤ及び本件ロープが海中に引っ張られている状況に気付かず、本件作業を直ちに中止することができなかったことによりB船が海中に引き込まれて転覆したものと考えられる。</p>
<p>再発防止策</p>	<p>起重機船等の作業責任者は、本事故後、作業船に新たに作業員を配置して2人体制とし、作業員等にトランシーバーを配布して揚錨作業中に危険な状況になった場合、速やかに連絡を取り合って情報を共有し、必要に応じて同作業を中止するなどの措置を採ることとした。</p> <p>今後の同種事故等の再発防止に役立つ事項として、次のことが考えられる。</p> <ul style="list-style-type: none"> ・起重機船等の作業責任者は、作業船を使った揚錨作業を行う際は、作業を支援する作業船等の安全確保のために、錨索等の方向や緊張の状況を常時監視すること。 ・起重機船等の作業責任者は、様々な危険をできる限り想定し、必要に応じて作業手順を見直すとともに作業員等に対しての指示を適切に行うこと。 ・起重機船等の作業責任者は、作業中の異状を速やかに知らせるために、船上と作業を支援する作業船との間の連絡手段を確保すること。 ・起重機船等の揚錨作業に当たる各作業員は、錨索等の異状を察知した場合は、作業責任者に報告するとともに、必要に応じてウィンチを緊急停止する等の適切な安全措置を採ること。
