# 船舶事故調査報告書

| 事故種類 | 衝突（防波堤） |
| 発生日時 | 令和6年2月17日 05時40分ごろ |
| 事故の概要 | 遊漁船大盛丸は、外川漁港を南西進中、防波堤に衝突した。<br>大盛丸は、釣り客7人が負傷し、船首部に破口を伴う圧損を生じた。 |

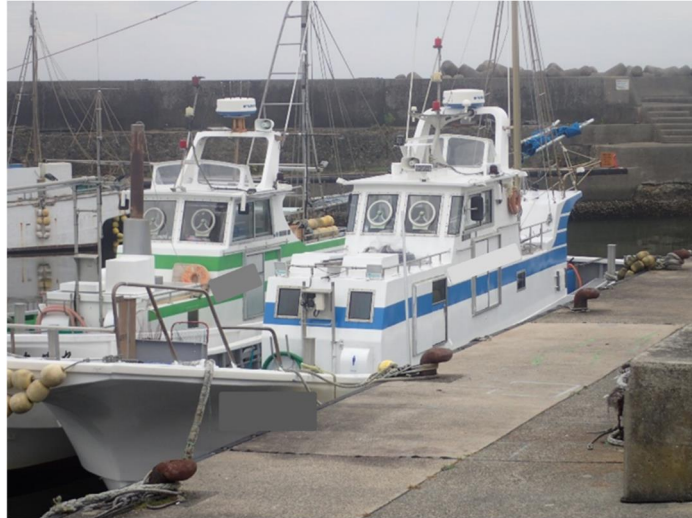
写真１ 本船

| 事故の経過 | 本船は、船長が1人で乗り組み、釣り客A及び釣り客9人を乗せ、遊漁の目的で、令和6年2月17日05時30分ごろ外川漁港南方沖の釣り場に向け同港岸壁を出航した。（写真1参照） |

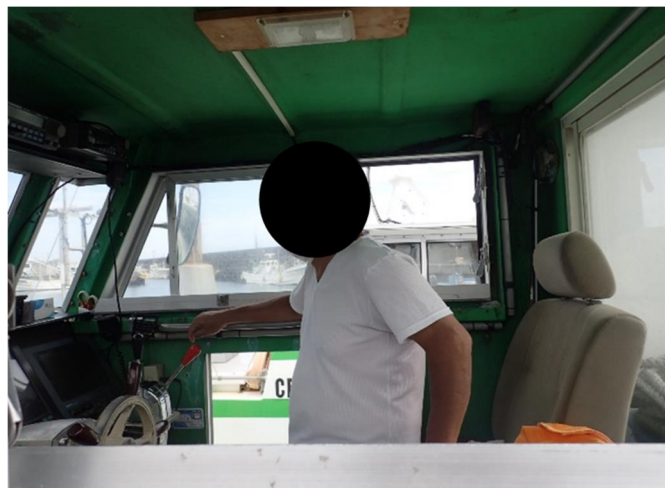
写真２ 船長の操船状況（再現）

船長は、法定灯火並びに前部客室の屋根及び操舵室の屋根に設置された作業灯７個を点灯させ、操舵室右舷側の操縦席に腰を掛けて手動操舵で操船に当たった。(写真２、写真３参照)

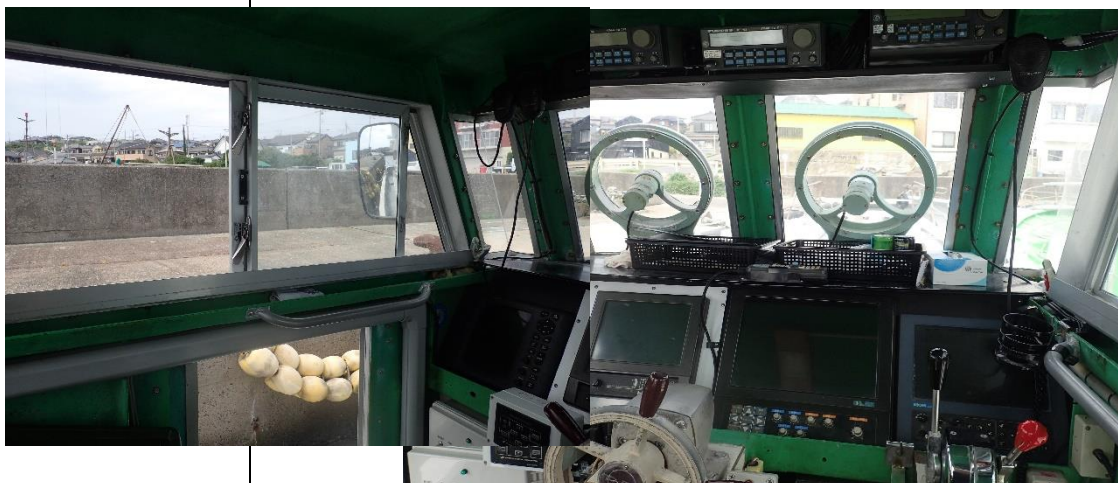
写真3 操縦席からの船首方及び左舷方の見通し状況

船長は、点灯させた作業灯で周囲が見えにくく感じたものの、外川漁港の出入港の経験が豊富で慣れた海域であったので、ふだんどおり本件灯光を見ながら沖西防波堤の手前で左転できると思った。

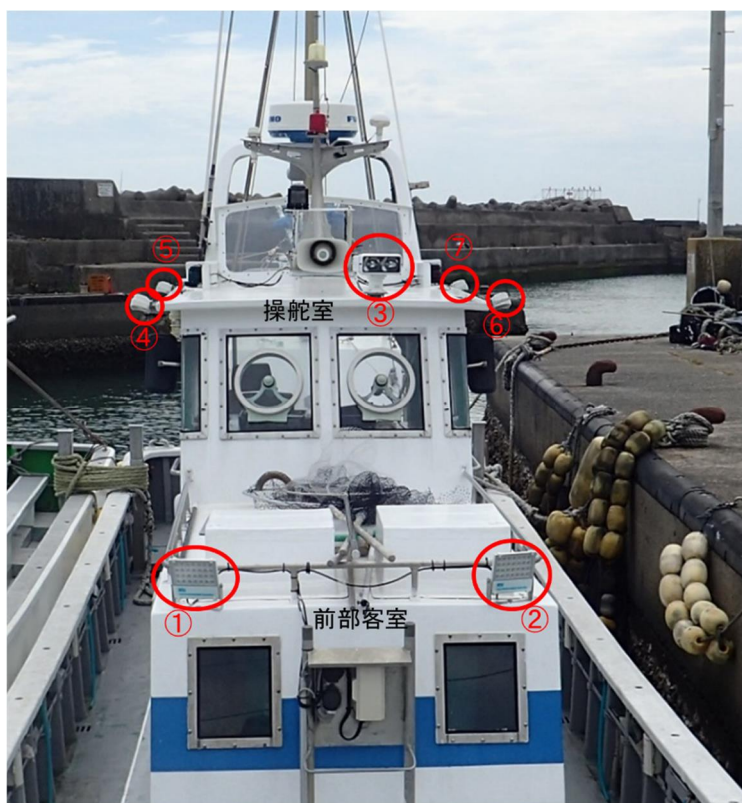
写真4 作業灯の設置状況

作業灯は、前部客室屋根の両舷に各1個（①、②）及び操舵室屋根の船首側に1個（③）が、船首部甲板上を照らすように船首方向きに、操舵室屋根の両舷側に各2個（右舷側に④、⑤、左舷側に⑥、⑦）が、両舷の通路を照らすように下向きにそれぞれ設置されていた。

■：点灯していた作業灯（①～⑦）

| <b>分析</b><br>乗組員等の関与<br>船体・機関等の関与<br>気象・海象等の関与<br>判明した事項の解析 | <p>あり</p> <p>あり</p> <p>なし</p> <p>本船は、外川漁港を南西進中、船長が、船首部甲板等に向けた作業灯を点灯していたことから周囲が見えにくくなり、本件灯光に気付かないまま左舵を取らずに、船首方の沖西防波堤に衝突したものと考えられる。</p> <p>船長は、作業灯の影響で周囲が見えにくく感じていたものと考えられる。</p> <p>船長は、次のことから、周囲が見えにくい状態であったものの、作業灯を点灯させたまま航行したものと考えられる。</p> <p>(1) 釣り場に到着するまでの航行時間が約10～20分間と短く、釣り客の釣りの準備を行いやすくしようとしたこと。</p> <p>(2) 過去の出入港時に本件灯光が見えなかった経験はなく、ふだんどおり安全に航行できると思ったこと。</p> <p>船長は、ふだんから航行している慣れた漁港内であったことから、表示させたGPSプロッターの画面で船位等を確認する習慣がなかったものと考えられる。</p> |

| | 釣りの準備を行いやすくしようと、船首部甲板等に向けた作業灯を点灯していたため、周囲が見えにくくなり、本件灯光に気付かないまま、船首方の沖西防波堤に衝突したものと考えられる。 |

| 再発防止策 | <p>今後の同種事故等の再発防止に役立つ事項として、次のことが考えられる。</p> <ul style="list-style-type: none"> <li>・ 船長は、夜間に航行する場合、見張りを妨げる作業灯は消灯すること。</li> <li>・ 船長は、夜間に航行する場合、ふだん航行する海域であっても、目視だけでなく、GPSプロッター等を活用して船位や防波堤等の位置関係を確認すること。</li> </ul> |

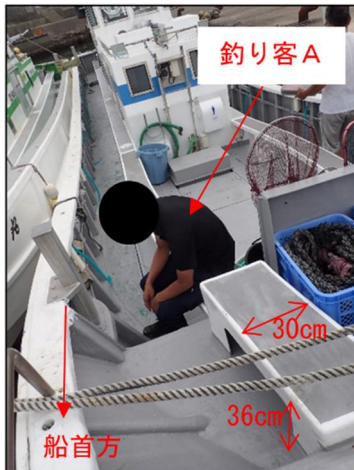
写真5 釣り客A（再現）

釣り客Aは、救急車で病院に搬送されて診察を受け、後日、約1か月間の通院加療を要する左鎖骨骨折の診断を受け、ほか釣り客6人は、後日、打撲等とそれぞれ診断された。

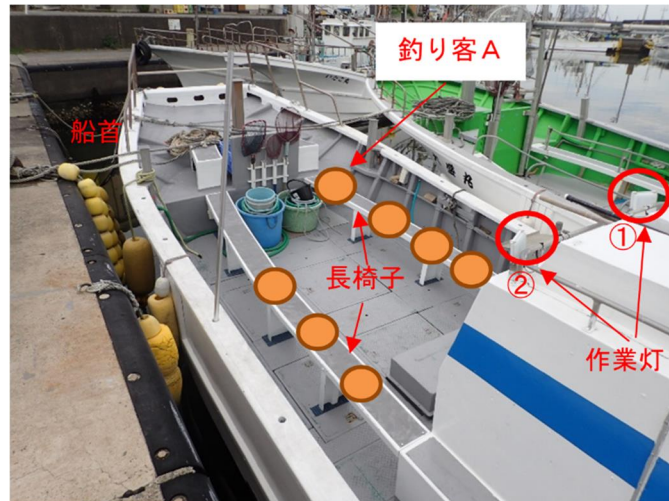
写真6 釣り客の配置（船首部甲板）

釣り客は、出航時、船首部甲板の長椅子に7人、船尾部甲板の長椅子に3人が、それぞれ腰を掛けていた。（写真5、写真6参照）

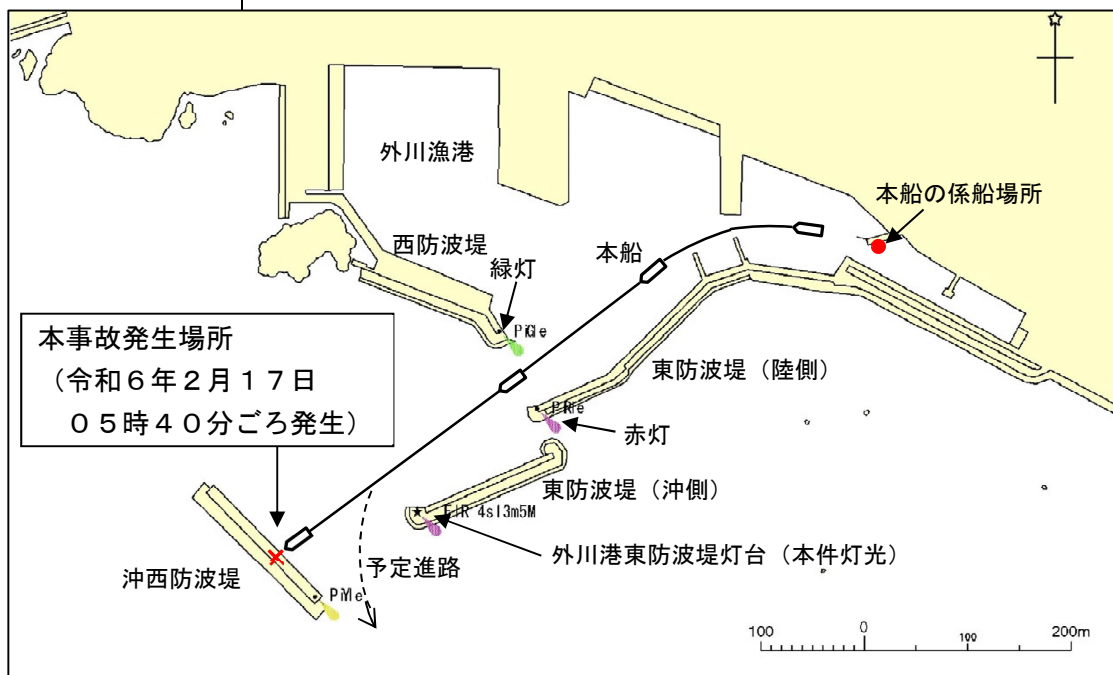
図2 事故発生経過概略図

船長は、‘東防波堤（陸側）の南西端に設置されている簡易標識灯（赤灯）’（以下「赤灯」という。）と‘西防波堤の南東端に設置されている簡易標識灯（緑灯）’（以下「緑灯」という。）の灯光をそれぞれ視認し、両灯の中央付近に向け、本船を南西進させた。（図2参照）

船長は、その後、ふだんのように‘左舵を取る際の目印としている外川港東防波堤灯台の灯光’（以下「本件灯光」という。）（灯質：単閃赤光、毎4秒に1閃光、高さ13m）を見ながら沖西防波堤の手前で左舵を取るつもりで、左舷方に見えてくるはずの本件灯光を目視で探しながら航行した。

船長は、目視のみで本件灯光を探して左舷方を見ながら約6ノットの対地速力で操船していたところ、05時40分ごろ、船体に突然衝撃を感じ、本船が沖西防波堤に衝突したことに気付いた。
