# 船舶事故調査報告書

令和7年4月30日

| 事故種類 | 衝突 |
| 発生日時 | 令和6年2月5日 06時53分ごろ |

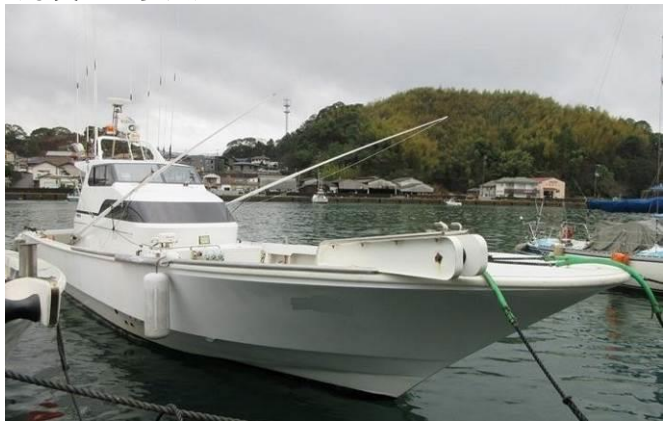
| <b>事実情報</b><br>船種船名、総トン数<br>船舶番号、船舶所有者等<br>L×B×D、船質<br>機関、出力、進水等 | <p>A 漁船 鷹鶴丸、9.7トン</p> <p>KO2-7102（漁船登録番号）、個人所有</p> <p>14.15m (Lr) × 3.50m × 1.15m、FRP</p> <p>ディーゼル機関、540kW、平成28年12月11日</p> <p>第290-64773号（船舶検査済票の番号）</p> <p>(写真1 参照)</p> <p>写真1 A船</p> <p>B 漁船 伸生丸、1.1トン</p> <p>KO3-29062（漁船登録番号）、株式会社宮本水産（B1社）</p> |

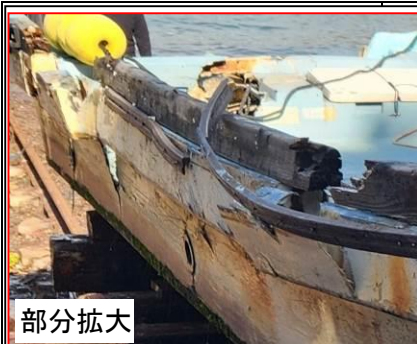
| 損傷 | <p>A 船首部及び船底外板に擦過傷、プロペラ翼に曲損及び擦過傷（写真2～4参照）</p> <div data-bbox="549 974 970 1395" data-label="Image"> </div> <p>写真2 A船の損傷状況①</p> <div data-bbox="981 1012 1428 1395" data-label="Image"> </div> <p>写真3 A船の損傷状況②</p> <div data-bbox="557 1440 1369 1742" data-label="Image"> </div> <p>写真4 A船の損傷状況③<br/>(漁業協同組合提供)</p> <p>B 右舷中央部から船尾部にかけてのブルワーク及び船尾部に損壊、<br/>右舷係船柱が倒壊、船外機が脱落（写真5～7参照）</p> |

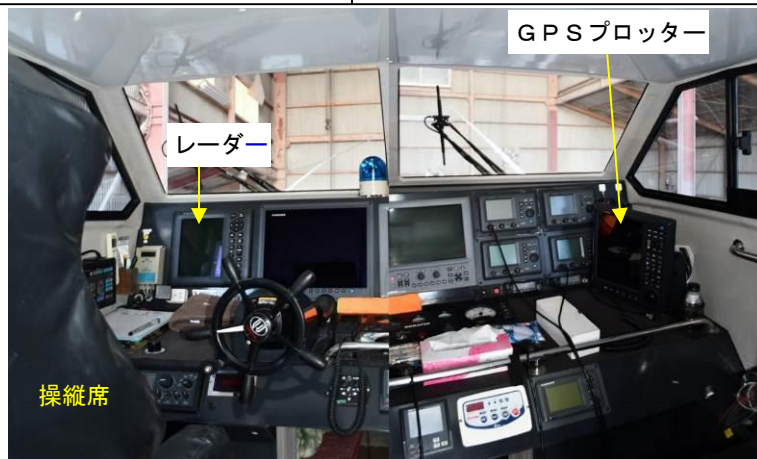
写真8 操舵室の状況

| <p>事故の経過</p> | <p>A船は、船長Aが1人で乗り組み、令和6年2月5日06時10分ごろ宿毛市宿毛湾港の丸島の係船場所を出航し、06時24分ごろ宿毛市田ノ浦漁港に入って前日の漁獲物を水揚げした後、06時47分ごろ係船場所に戻る目的で同漁港を出航した。</p> <p>A船は、法定灯火及び黄色回転灯2個を点灯し、ヘッドアップで0.5海里(M)レンジに設定したレーダー及びGPSプロッターを作動させ、船長Aが操舵室左舷側の操縦席の前に立って操船し、機関回転数を毎分1,500～1,600として約22ノット(kn)の速力(対地速力、以下同じ。)で手動操舵により西南西進した。(写真8、9参照)</p> |

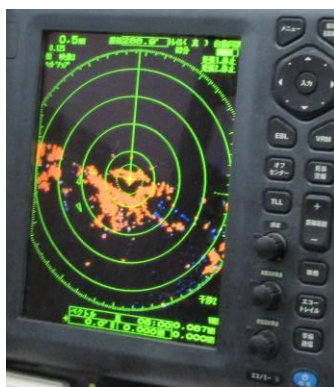
写真10 レーダー画面

船長Aは、レーダー及びGPSプロッターの画面に時折目を向け、GPSプロッター画面に表示したふだんの航跡に沿って航行していることを確認しながら、操舵室前面窓のワイパーを時折動かして付着した雨滴を払い、主に目視で周囲の見張りをを行い操船していた。（写真10～13参照）

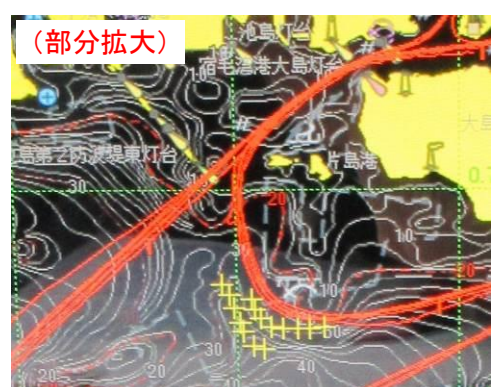
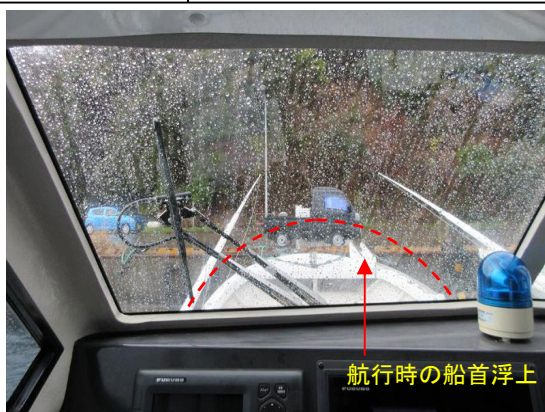
写真12 操縦席からの視認状況（雨滴付着時）

| | <p>あると考えられる。</p> <p>(1) 約22knの速力で航行していたことから、A船の船首が浮上しており、船首方の視界が遮られていたこと。</p> <p>(2) 本事故発生時は日出前の薄明時であったことに加えて降雨で薄暗かったこと。</p> <p>(3) A船の操舵室前面窓のワイパーを常時作動させていなかったことから、窓ガラスに雨滴が付着していた時間が長く、船首方の視界が妨げられていたこと。</p> <p>(4) B船が、和船型の小型船舶で海面上の高さが低く、法定灯火が表示されていなかったこと。</p> <p>船長Bの死因は、両下肢切断の出血性ショックによる低酸素脳症であった。</p> <p>B船は、咸陽島南西方沖において、次のことから、法定灯火を表示せずに南進中、A船と衝突したものと考えられるが、衝突時の目撃者がおらず、また、船長Bが本事故で死亡しており、B船の衝突に至った状況を明らかにすることはできなかった。</p> <p>(1) 灯火が取り外され、灯火の表示ができない状態であったこと。</p> <p>(2) 船長Cが、前路を航行するB船を咸陽島北方沖に至るまで認めていたこと。</p> <p>B船は、灯火が取り外されていたことから、日出前に出航してはならなかった。</p> |

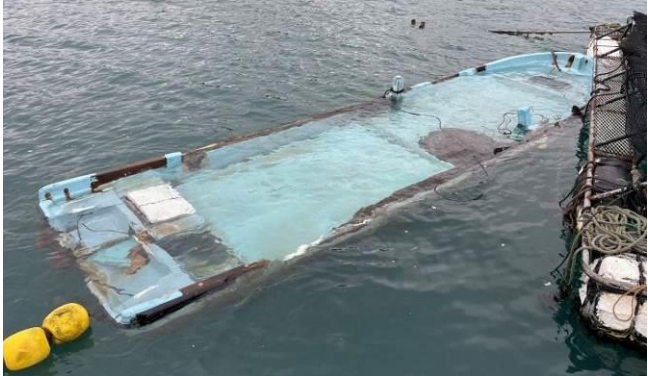
| | <p>という。)を認めた。</p> <p>船長Aは、C船引船列と距離を取って通航しようと、ふだんよりも少し早めに咸陽島に寄せて北進を続けることとし、C船引船列のほかに目視で他船を認めなかったので、周囲に航行の支障となる他船はいないと思い、針路をやや右に取った。</p> <p>船長Aは、針路をやや右に取って間もない06時53分ごろ、船体に衝撃を感じ、機関を中立として周囲を見回したところ、船尾方にB船及び落水している船長Bを認め、B船と衝突したことを知った。</p> <p>C船の船長(以下「船長C」という。)は、航行中、咸陽島南西方沖にいたA船及びB船を見た際、B船の船尾部が損壊していて操船者が見当たらなかったため、乗組員1人が乗ったC船引船列の最後尾の漁船(以下「D船」という。)を咸陽島南西方沖に向かわせた。</p> <p>船長Aは、船長Bを救助しようとA船を接近させて船長Bに話しかけ、B船に乗っていたのは1人だけであること等を確認していたところ、D船が来援したのでD船に移乗し、D船の乗組員と協力して船長Bを引き揚げた。</p> <p>船長Bは、両下肢が切断されており、D船に引き揚げられて間もなく意識を失った。</p> <p>船長Aは、知人に電話連絡して救急車の手配を依頼するとともに、D船の乗組員に宿毛湾港の片島岸壁に向かうよう依頼してA船に戻り、D船を先導して宿毛湾港に07時20分ごろ入った。</p> <p>B船は、船長Bが1人で乗り組み、養殖魚の生育状況等を確認する目的で、宿毛市大島北岸に所在するB<sub>1</sub>社の作業場前面の係船場所を日出前に法定灯火を表示せずに出航し、咸陽島南西方沖を航行中、A船と衝突して船外機が脱落し、船長Bが落水した。</p> <p>船長Bは、D船で片島岸壁に到着後、救急車で宿毛市内の病院に搬送されて手術を受けたが意識が回復せず、高知市内の病院に移送されて治療が行われたが、両下肢切断の出血性ショックによる低酸素脳症により2月10日死亡した。</p> <p>B船は、事故発生場所付近に浸水した状態で漂流中、通りかかった別の養殖事業者の漁船の船長が見付けて118番通報し、僚船によって片島岸壁にえい航され、その後陸揚げされた。(写真14参照)</p> |

| | <p>写真 1 4 浸水した状態のB船（港内にえい航後）<br/>（漁業協同組合提供）<br/>（付図 1 事故発生経過概略図、付表 1 A船のGPSプロッター記録（抜粋） 参照）</p> |
