# 船舶事故調査報告書

令和7年4月30日

運輸安全委員会（海事専門部会）議決

| 事故種類 | 衝突（灯浮標） |

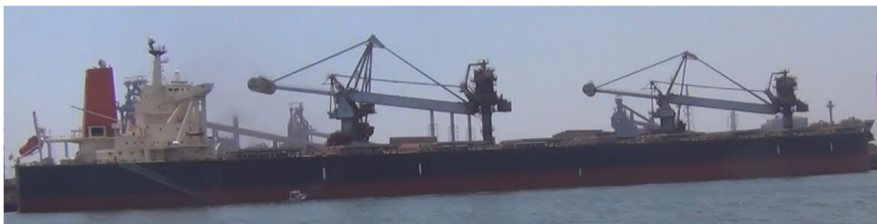
| 事実情報<br>船種船名、総トン数<br>船舶番号、船舶所有者等<br>L×B×D、船質<br>機関、出力、進水等 | 貨物船 AZUL HORIZONTE（リベリア共和国籍）、106,372トン<br>9595412（IMO番号）、瀬野汽船株式会社、ERICA<br>NAVIGATION, S. A.、東予産業株式会社（船舶管理会社）<br>299.70m×50.00m×25.00m、鋼<br>ディーゼル機関、16,610kW、2012年5月（建造）<br>（写真1 参照）<br> |

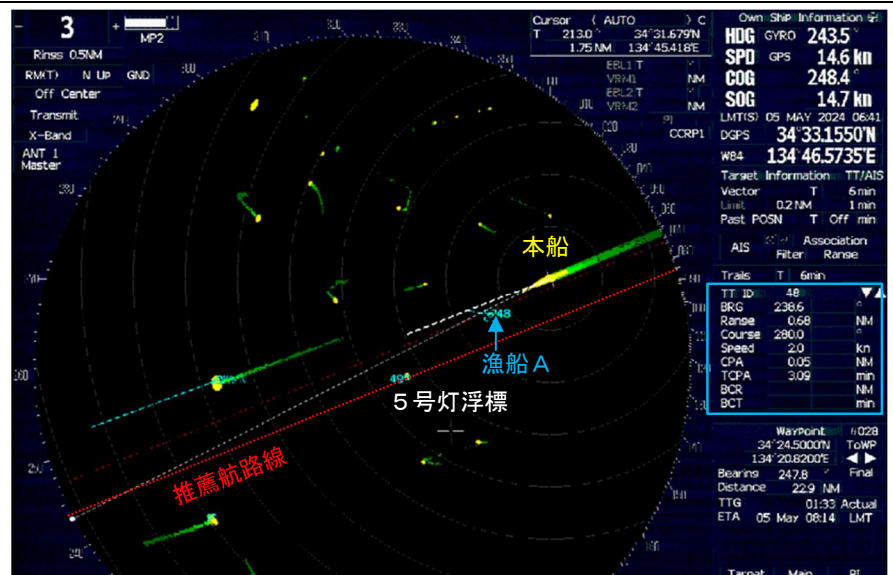
図1 本船のレーダー映像を編集（漁船Aが西北西進を始めた直後）

| 事故の経過 | <p>本船は、船長、航海士A及び操舵手Aほか20人（全員フィリピン共和国籍）が乗り組み、鉄鉱石約173,999tを積載して、令和6年4月21日22時50分（現地時間）ごろオーストラリア連邦ポートウォルコット港を出航し、福山港を目的地として航行中、5月5日05時10分（日本時間、以下同じ）ごろ兵庫県神戸市和田岬沖のパイロットステーションで水先人が乗船した。</p> <p>水先人は、乗船後、船長等に対してパイロットインフォメーションカードにより福山港までの水先の概要を説明した。</p> <p>本船は、3Mレンジに設定したレーダー2台、ECDIS（電子海図情報表示装置）等を作動させ、船長の操船指揮の下、水先人が水先業務に当たり、航海士Aが見張りに、操舵手Aが操舵にそれぞれつき、西進して明石海峡航路を通過した後、播磨灘を推薦航路線に沿って約14.7knの速力（対地速力、以下同じ。）で自動操舵により約246°（真方位、以下同じ。）の針路で西南西進していた。</p> <p>水先人は、播磨灘航路第5号灯浮標（以下「播磨灘航路」を冠する灯浮標名は、これを省略する。）の手前で、本船の前路を左舷方から右舷方に向かって西北西進を始めた漁船（以下「漁船A」という。）を目視及びレーダーで左舷船首方に認め、06時40分37秒ごろ操舵手Aに左舵10°を指示した。（図1参照）</p> |

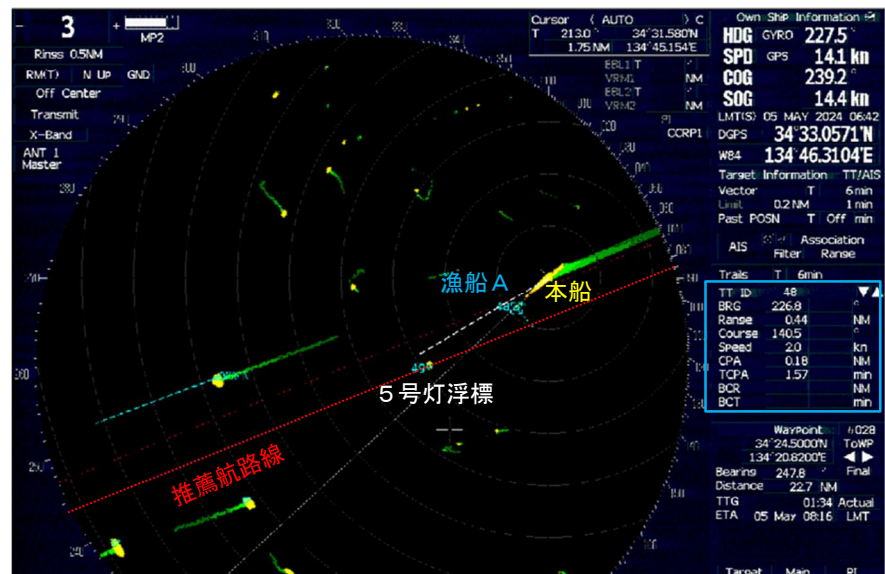
図2 本船のレーダー映像を編集（漁船Aが南東進を始めた直後）

水先人は、漁船Aが右舷船首方に見えるようになったので06時41分40秒ごろに操舵手Aに舵中央を指示した後、漁船Aが反転して南東進を始めたことを確認し、06時41分50秒ごろに右舵20°を指示した。（図2参照）

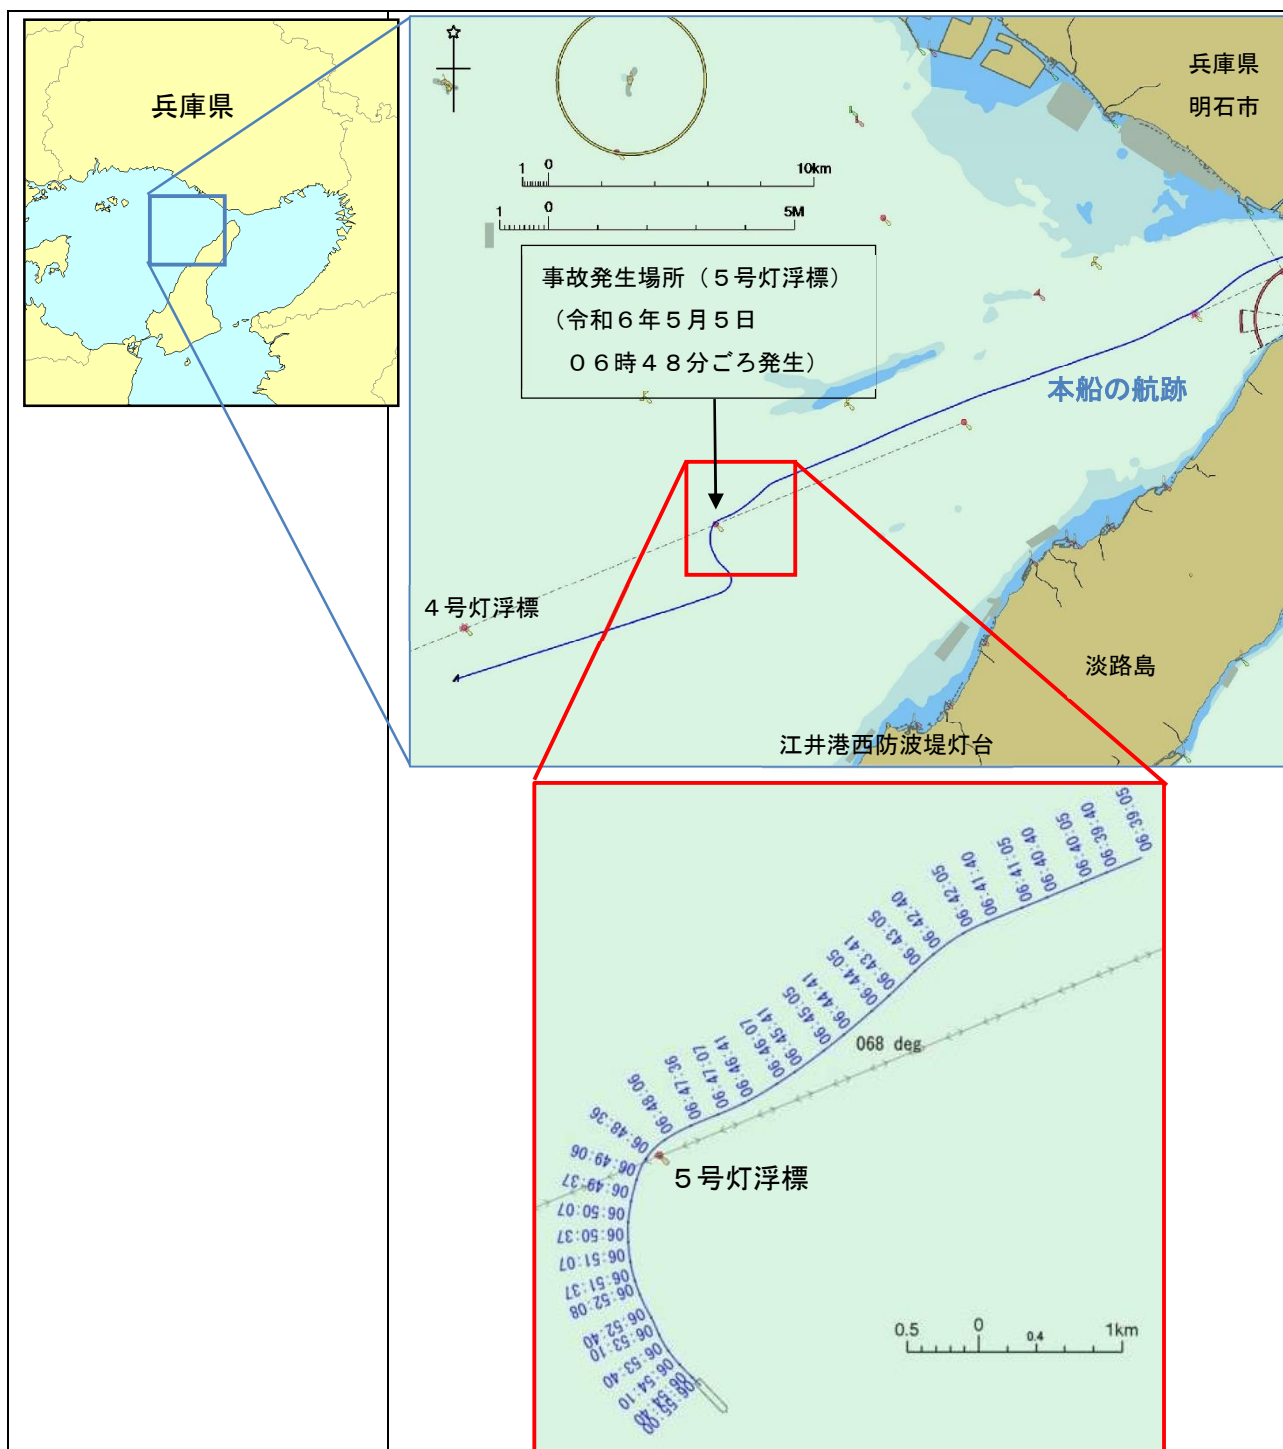
図3 航行経路図

| | <p>とするよう誤って指示し、操舵手Aは、水先人の意図を考える余裕はなく、指示を復唱して左舵を取った。</p> <p>水先人は、本船の針路が推薦航路線に並行となる248°に近づかなかったので、06時46分45秒ごろ、針路を250°にしたかったが、操舵手Aに針路230°とするよう誤って指示し、操舵手Aは、水先人の指示を復唱し、指示された針路に船首が向くように左舵を大きく取った。</p> <p>本船は、左舵が取られたことにより右回頭情力が徐々に失われ、06時46分51秒ごろから船首が左に振れていくようになった。</p> <p>水先人は、針路指示を出しても意図した針路にならないので不審に思い、舵角指示器を確認したところ、左舵が取られていて本船の左回頭が始まり5号灯浮標に接近していることに気付き、06時46分53秒ごろ操舵手Aに右舵20°を、06時46分58秒ごろ右舵一杯を指示した。</p> <p>操舵手Aは、水先人からの操舵指示に対して右舵20°、右舵一杯と指示どおりに復唱していたが、左舵20°に続き、左舵一杯を取った。</p> <p>水先人は、06時47分05秒ごろ操舵手Aが指示とは反対の左舵一杯を取っていたことに気付き、5号灯浮標が船首に隠れて見えなくなったので、船長と共に右舷ウイングに出て5号灯浮標を探索し、06時48分ごろ本船の右舷側至近を5号灯浮標が通過していくのを視認した。</p> <p>水先人は、大阪湾海上交通センターから本船と5号灯浮標とが衝突した模様との連絡を受け、船長及び乗組員が本船を確認したところ、船尾部に5号灯浮標から発射されたマーキングペイント<sup>*1</sup>の付着を発見し、その旨を大阪湾海上交通センターへ報告した。</p> <p>本船は、4号灯浮標南方に向かい、錨泊した。</p> <p>(図3、付表1、付表2 参照)</p> |

| <b>分析</b><br>乗組員等の関与<br>船体・機関等の関与<br>気象・海象等の関与<br>判明した事項の解析 | <p>あり</p> <p>なし</p> <p>なし</p> <p>本船は、播磨灘を推薦航路線に沿って、同線の右側を西南西進中、漁船Aが5号灯浮標の手前で、本船の船首左舷方から船首右舷方へ、また、同右舷方から左舷方へ横切った際、水先人は、転舵によって、漁船Aの進路を避けたものと考えられる。</p> <p>水先人は、漁船Aの進路を避けた後、推薦航路線の方位に近づけるよう、操舵手Aに針路を指示したものの、指示した針路が誤っていたことから、本船は5号灯浮標に接近する針路となったものと考えられる。</p> <p>水先人は、本船が5号灯浮標に接近していることに気付き、針路を修正するために、操舵手Aに右舵20°から右舵一杯を指示したものの、操舵手Aが左舵20°から左舵一杯を取ったことから、本船は5</p> |

| | <p>号灯浮標を避けることができないまま衝突したものと考えられる。</p> <p>水先人は、誤った針路を操舵手Aに指示したこと、また、操舵手Aは、水先人が指示した転舵方向とは逆の舵を取ったことに、それぞれ気付かなかったものと考えられる。</p> <p>水先人は、次のことから、漁船Aの進路を避けた後の誤った針路指示に気付いて修正できなかったものと考えられる。</p> <p>(1) 水先人が、レピーターコンパスで船首方位を確認しないまま操船を続けたこと。</p> <p>(2) 船長及び航海士Aから針路について疑義を呈されなかったこと。</p> <p>水先人は、操舵手Aに対して右舵20°、右舵一杯の指示を出した際、次のことから、操舵手Aが指示と反対の左舵を取り続けていることに気付くのが遅れたものと考えられる。</p> <p>(1) 舵角指示器を確認しなかったこと。</p> <p>(2) 操舵手Aから指示どおりの復唱があったこと。</p> <p>(3) 船長及び航海士Aから針路及び操舵の誤りについて、修正を促す助言がなかったこと。</p> <p>船長及び航海士Aは、水先人が船橋にいる場合であっても、操船指揮者及び操船を補佐する者として、船舶の安全航行に責任を有していることから、水先人の指示どおり操船が行われているかどうか確認し、水先人の操船に疑義があれば適時適切に助言を行う必要があったものと考えられる。</p> <p>本船は、水先人が漁船Aの進路を避けた後に正しい針路を操舵手Aに指示していれば、5号灯浮標との衝突を避けられたものと考えられる。</p> <p>本船は、水先人が操舵手Aの誤った転舵について、舵角指示器を確認しつつ速やかに修正していれば、本船の操縦性能から5号灯浮標との衝突を避けられた可能性があると考えられる。</p> <p>図3によれば、5号灯浮標は本船の左舷側に図示されているものの、水先人は5号灯浮標が本船の右舷側至近を通過していくのを視認したことから、海底からチェーンで繋がれた海面において可動域のある5号灯浮標に本船が右舷船首方から接近して、5号灯浮標は本船の右舷側を通過したものと考えられる。</p> |
| 原因 | <p>本事故は、本船が、播磨灘を西南西進中、水先人が、漁船Aの進路を避けた後の操舵手Aへの針路指示を誤り、また、操舵手Aに転舵を指示した際に舵角指示器により取られた舵角を確認しなかったため、5号灯浮標を避ける動作を取る間もなく、5号灯浮標に衝突したものと考えられる。</p> |

| 再発防止策 | <p>内海水先区水先人会は、本事故後、再発防止策として、次のとおり取りまとめ、会員に周知徹底した。</p> |

| | <p>(1) 変針の際、自身の操舵号令に従った操舵が行われているか、舵角指示器にて実際の舵の作動を確認すること。</p> <p>(2) 操業中の漁船を避ける際、付近に灯標などの障害物がある場合には、自船と灯標などの相対位置関係及び潮流による影響をできる限り正確に把握した上で、自船の大きさ、旋回性能を考慮し、灯標などの障害物に著しく接近しないよう距離を取って航行すること。</p> <p>(3) B R M P<sup>*2</sup>を確立させ、船長を含む乗組員に対し、水先人自身の運航・操船意図を十分説明し相互の共通認識を図った上で、水先人のきょう導に関する報告・注意喚起を要請すること。</p> <p>今後の同種事故等の再発防止に役立つ事項として、次のことが考えられる。</p> <ul style="list-style-type: none"> <li>・ 水先人は、操舵を指示した後、レピーターコンパスや舵角指示器を確認するなどして意図したとおりに舵が取られているか確認すること。</li> <li>・ 船長及び航海士は、水先人が船橋にいる場合であっても、操船指揮者及び操船を補佐する者として、水先人の指示どおり操舵が行われていることを確認し、水先人の操船に疑義があれば適時適切に助言を行うこと。</li> <li>・ 水先人は、船橋の乗組員と相互に積極的な意思疎通を行い、常に情報及び認識を共有すること。</li> </ul> |
