船舶事故調査報告書

令和7年4月23日

運輸安全委員会（海事専門部会）議決

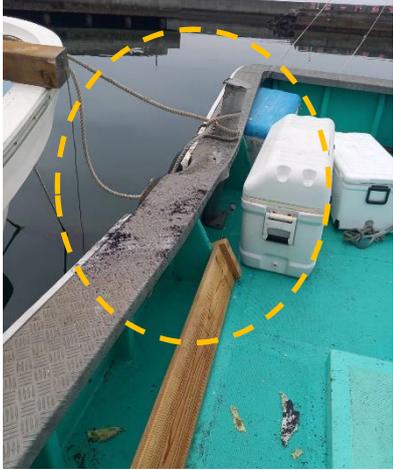
死傷者等	なし
損傷	<p>A 右舷船尾部外板に凹損、スパンカーに曲損 (写真1、2 参照)</p> <div style="display: flex; justify-content: space-around;"> <div style="text-align: center;">

<p>写真1 A船右舷船尾部 外板の損傷状況</p> </div> <div style="text-align: center;">

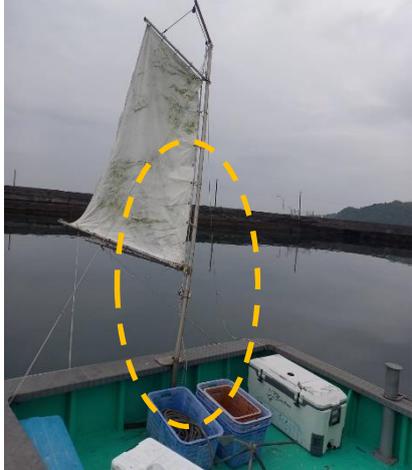
<p>写真2 A船スパンカーの 損傷状況</p> </div> </div> <p>B 左舷船首部外板、左舷船底外板等に破口 (写真3、4 参照)</p> <div style="display: flex; justify-content: space-around;"> <div style="text-align: center;">

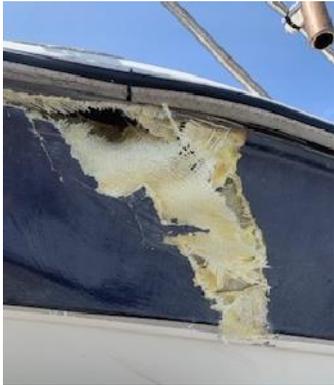
<p>写真3 B船左舷船首部 外板の損傷状況</p> </div> <div style="text-align: center;">

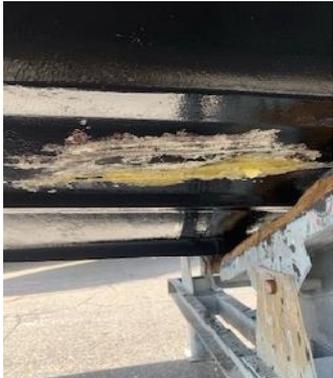
<p>写真4 B船左舷船底外板の 損傷状況</p> </div> </div>
気象・海象	<p>気象：天気 晴れ、風向 西、風速 約1m/s、視界 良好 海象：海上 平穏、潮汐 上げ潮の初期 日没時刻：18時50分ごろ</p>
事故の経過	<p>A船は、船長Aほか1人（以下「乗組員A」という。）が乗り組み、刺し網漁の目的で、令和6年4月28日16時ごろ山口県周防大島町樽見港を出航し、レーダー及びGPSプロッターを作動させ、18時ごろ伊勢小島北方沖の漁場に到着した。</p> <p>船長Aは、18時30分ごろに漁網を投入した後、船首を北北東方に向けて主機を中立運転とし、A船の船首部と漁網が繋がった状態でA船を漂泊させて操業を開始した。</p> <p>船長Aは、日没時に法定灯火を表示し、A船の操舵室すぐ横の甲板上に立ち、19時25分ごろ、流刺し網の状況を確認しながら周囲を</p>

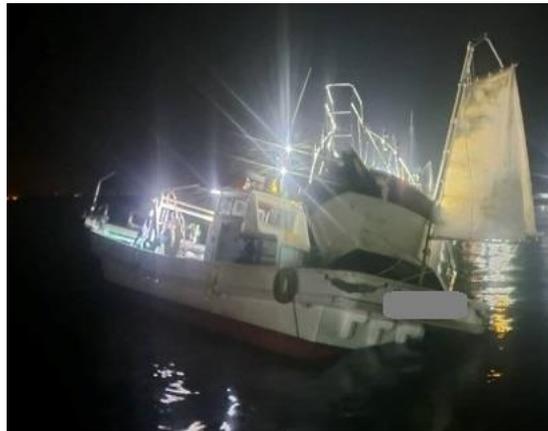
船長Aは、しばらくして右舷船尾方を見たところ、A船に接近するB船を至近に認めたが、どうすることもできず、19時30分ごろ、A船の右舷船尾部とB船の左舷船首部とが衝突し、B船がA船の船尾甲板上に船体の一部を乗上げた。

写真5 A船の船尾甲板上にB船の一部が乗上げた状況

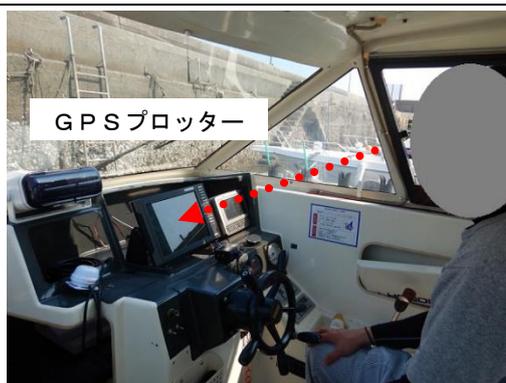
B船は、日没時に法定灯火を表示し、船長Bは、夜間航行の経験がほとんどなかったので、操舵室右舷側の操縦席に腰を掛け、下を向き広域表示としたGPSプロッターを見ながら約18ノットの対地速力で手動操舵により航行し、周防大島町情島東方沖及び岩国市柱島の南方沖を航行した後、船首を伊勢小島北方沖となる北西方に向けた。

写真6 船長Bの操船姿勢（再現）

<ul style="list-style-type: none">・ 小型船舶の船長は、夜間航海に不慣れな状態で航行する際、船位確認や進行方向の把握が目的であっても、GPSプロッターに意識を向け過ぎず、常時、周囲の見張りを適切に行うこと。・ 小型船舶の所有者は、法令により搭載が義務付けられていない船舶であっても、夜間、操業船や通航船舶が多い海域を航行する可能性がある場合、航海用レーダーを搭載することが望ましい。
--	---

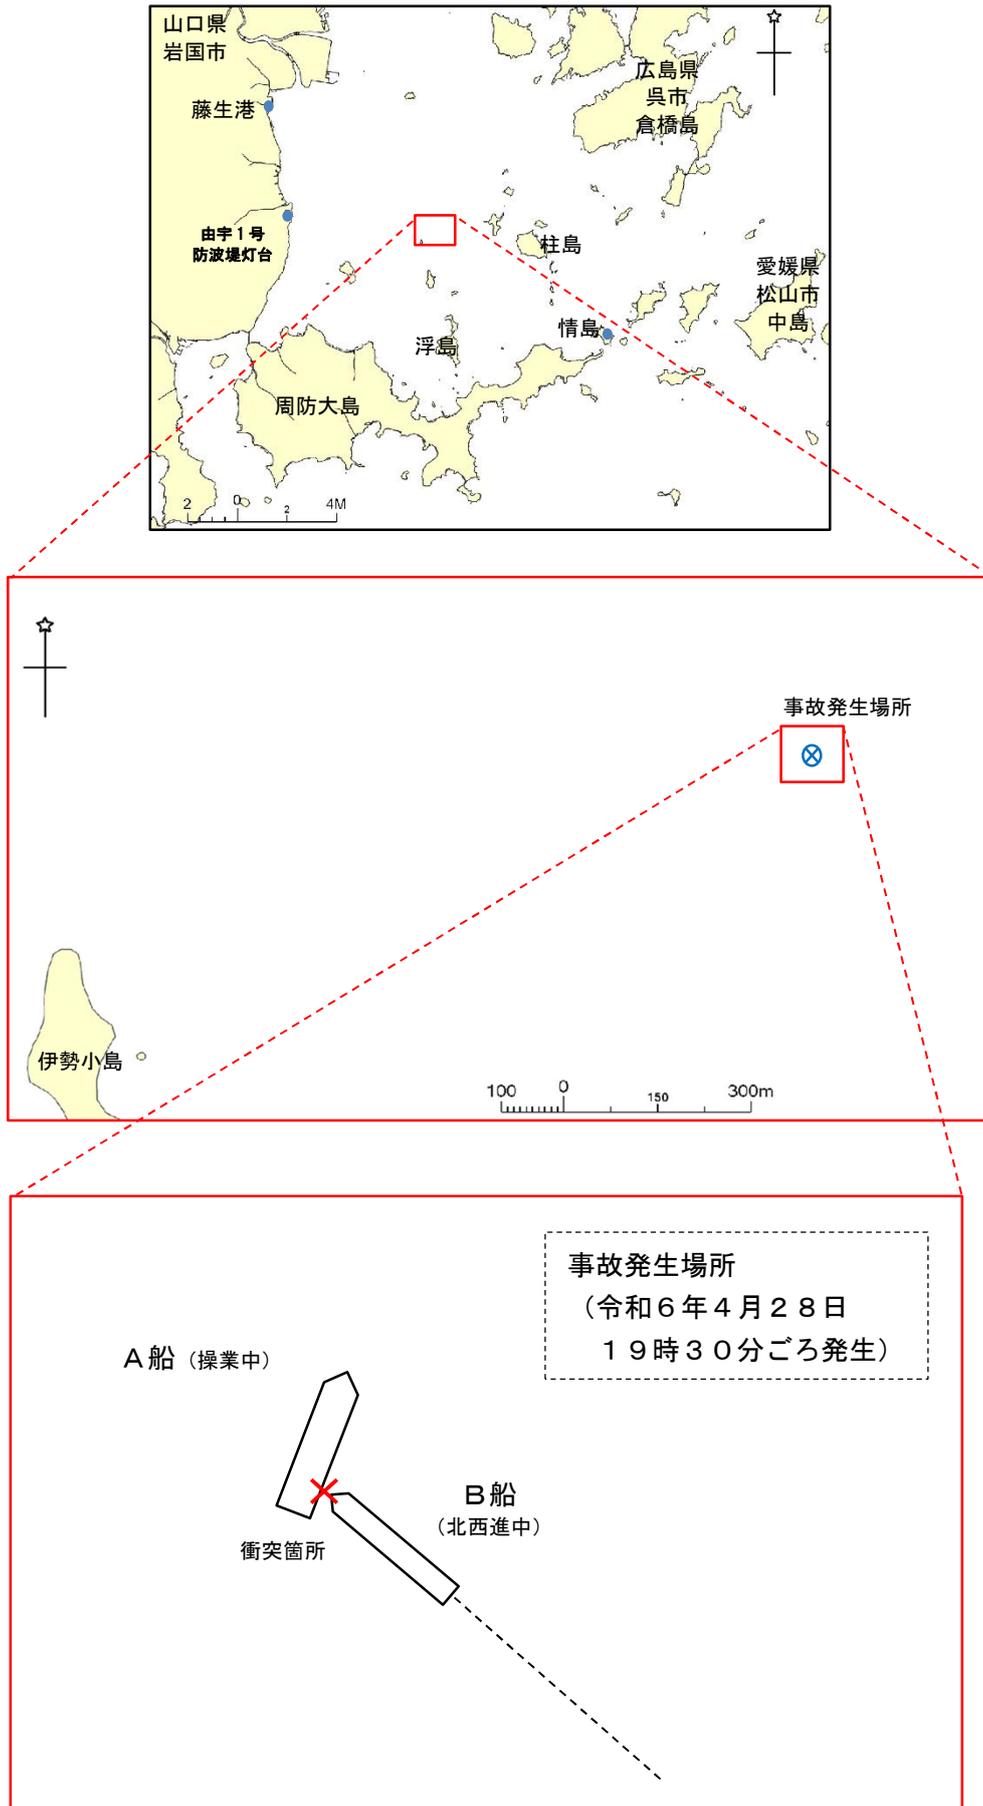
付図1 事故発生経過概略図

<p>船長Bは、出航及び入航の時刻や航行する海域を決定する際は、自身の操船経験を考慮し、不慣れな夜間航行とならないようスケジュールを組んでおけば良かったと本事故後に思った。</p> <p>船長B及び同乗者は、全員が膨張式救命胴衣を着用していた。</p>
<p>分析</p> <p>乗組員等の関与 船体・機関等の関与 気象・海象等の関与 判明した事項の解析</p>	<p>A あり、B あり A なし、B なし A なし、B なし</p> <p>A船は、伊勢小島東北東方沖で船首を北北東方に向けて操業しながら漂泊中、船長Aが、右舷方からA船に向かって接近してくるB船を認めたが、航行するB船が漂泊中のA船を避けるものと思い、B船に対する継続した見張りを行わなかったことから、汽笛を吹鳴するなどの衝突を回避するための措置を採る時機を逸し、B船と衝突したものと考えられる。</p> <p>船長Aは、操業しながら漂泊中にA船の右舷方にB船を視認したが、これまで航行中の他船が漂泊中のA船を避けていたことから、本事故当時もB船がA船を避けたものと考えられる。</p> <p>B船は、伊勢小島東北東方沖を北西進中、船長Bが、下を向いてGPSプロッターを見ながら自船の進行方向の確認に意識を向けた状態で航行を続け、目視による船首方の見張りを行わなかったことから、前路で漂泊しながら操業中のA船に接近していることに気付かず、A船と衝突したものと考えられる。</p> <p>船長Bは、目視による見張りの重要性は感じながらも、不慣れな夜間航行に不安を感じ、自船の進路をGPSプロッターで確認しながらでなければ安全に航行できないと考えたことから、下を向いてGPSプロッターを見ながら自船の進行方向の確認に意識を向けた状態で航行を続けたものと考えられる。</p>
<p>原因</p>	<p>本事故は、夜間、伊勢小島東北東方沖において、A船が船首を北北東方に向けて操業しながら漂泊中、B船が北西進中、船長Aが、航行するB船が漂泊中のA船を避けてくれると思い、B船に対する継続した見張りを行わなかったため、また、船長Bが、不慣れな夜間航行に不安を感じ、下を向いてGPSプロッターを見ながら自船の進行方向の確認に意識を向け、目視による船首方の見張りを行わなかったため、A船に接近していることに気付かず、両船が衝突したものと考えられる。</p>

<p>再発防止策</p>	<p>今後の同種事故等の再発防止に役立つ事項として、次のことが考えられる。</p> <ul style="list-style-type: none"> ・ 操業中の小型漁船の船長は、航行中の他船が操業中の自船を避けて航行していくと思い込んで目を離すことなく、継続した見張りを行い、早めに衝突を避けるための措置を採ること。
