# 船舶事故調査報告書

令和7年4月23日

| 事故の概要 | 旅客船兼自動車渡船みかどは、着棧操船中、棧橋に接触した際、衝撃で旅客3人が転倒する等して負傷した。 |

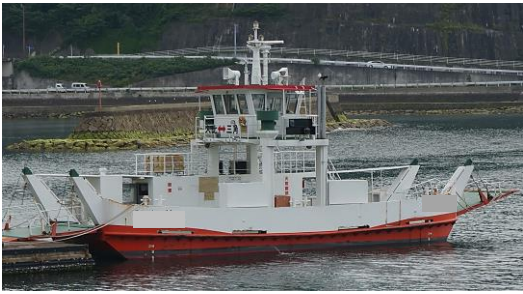
写真1 本船

| <b>事実情報</b><br>船種船名、総トン数<br>船舶番号、船舶所有者等<br>L×B×D、船質<br>機関、出力、進水等 | 旅客船兼自動車渡船 みかど、19トン<br>273-10181、斎島汽船株式会社（A社）<br>13.62m（Lr）×5.20m×1.60m、鋼<br>ディーゼル機関、121.35kW、平成11年3月（写真1参照）<br> |

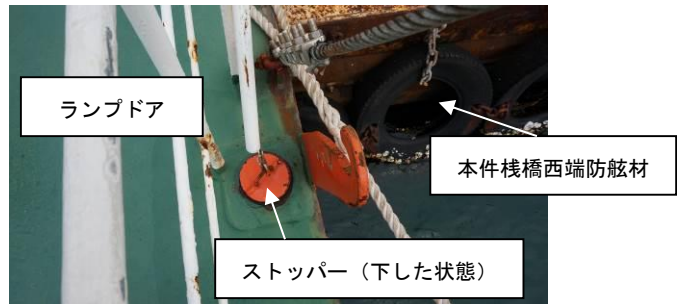
図３ ストッパー

アの両舷側中央付近に取り付けられた円柱状のピン（以下「ストッパー」という。）が下がらなくなった。

ストッパーは、ランプドアより下に出して、本件栈橋の西端に設置された防舷材（タイヤ）に当てて、本船が本件栈橋に接近し過ぎないようにする目的で同ドアに取り付けられていた。（図３参照）

船長は、本船を少し後進させてストッパーを下げようとしたが、後進の勢いがつき過ぎたと思い、ストッパーが下がる前に主機を前進とした。

船長は、ストッパーが下がらないまま、今度は前進行きあしがつき過ぎたと思い、主機操縦ハンドルを一気に後進の位置としたが、後進とならず、前進行きあしがついたまま、１２時１０分ごろ船首部が本件栈橋の西端に接触した。

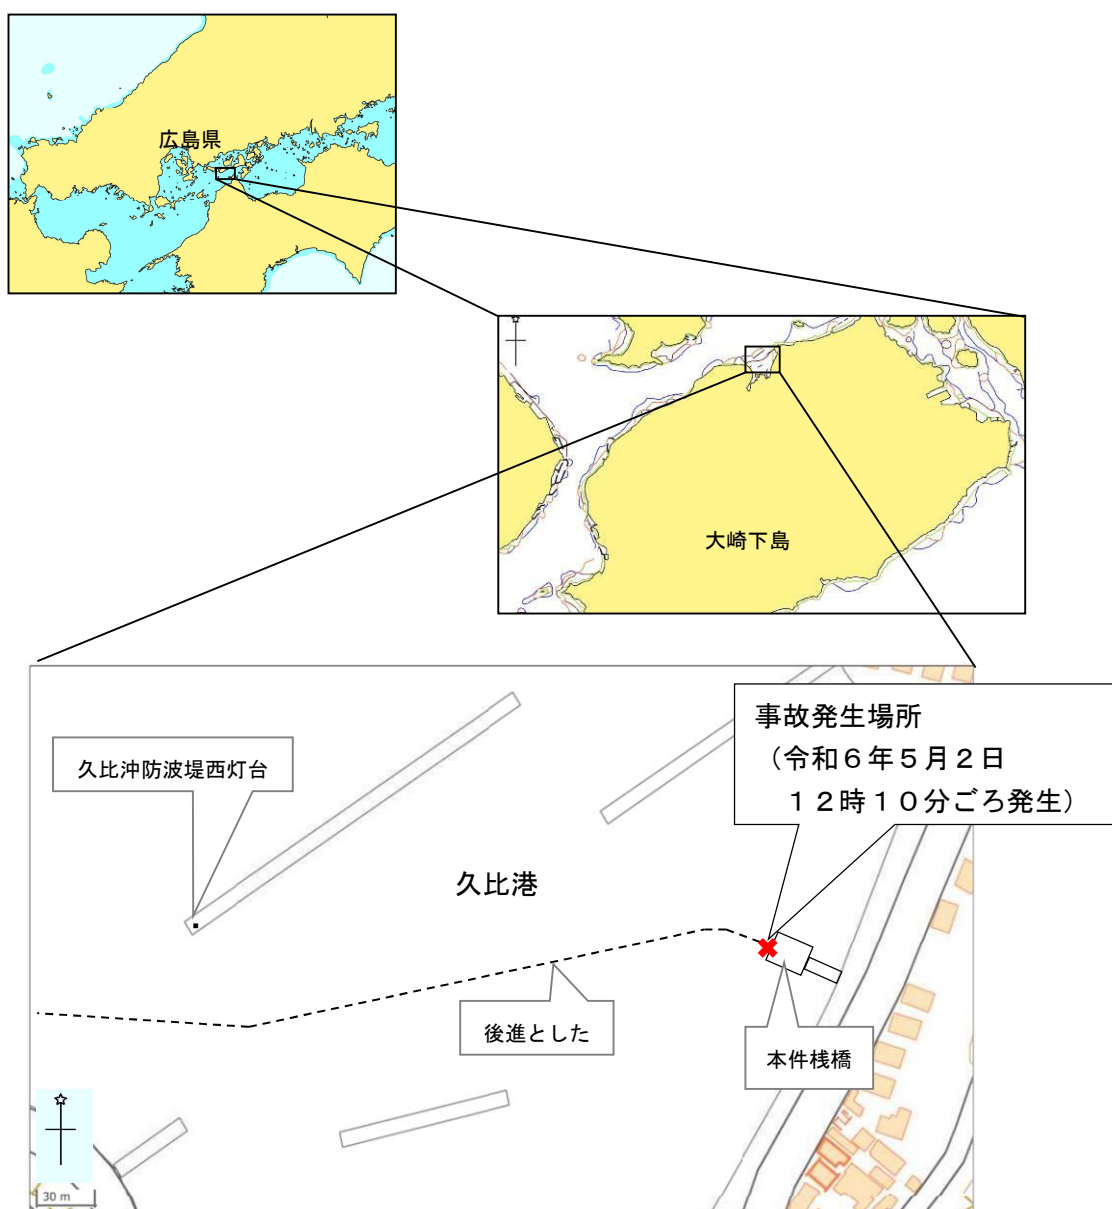
付図1 事故発生経過概略図

| 事故の経過 | <p>(1) 本件栈橋への接触までの経過</p> <p>本船は、船長及び甲板員1人が乗り組み、旅客5人を乗せ、車両1台を積載し、令和6年5月2日12時00分ごろ、御手洗港久比（以下「久比港」という。）に向けて、呉市<sup>みかど</sup>三角島三角港を出港した。</p> <p>本船は、両頭船で、久比港側を船首、三角港側を船尾としており、上甲板の右舷側に客室、その左舷側に車両区画が、また、車両区画の中央上部に操舵室が設けられていた。</p> <p>船長は、単独で操舵室内の船首操船コンソールの船尾方に立ち、主機操縦レバー等を操作しながら、本船を速力約5ノットで東南東進させ、久比第2栈橋（以下「本件栈橋」という。）の西方約100mで主機操縦レバーを後進の位置にして減速を開始した。（図1、図2参照）</p> <div data-bbox="564 1016 1430 1377" data-label="Image"> </div> <p style="text-align: center;">図1 操舵室内の機器配置</p> <div data-bbox="655 1480 1260 1879" data-label="Image"> </div> <p style="text-align: center;">図2 機関操縦コンソール</p> <p>船長は、船首部のランプドアを下げながら本件栈橋に接近したところ、ふだんよりも同ドアが本件栈橋の上に乗って過ぎて、同ド</p> |

| | <div data-bbox="571 159 1401 490" data-label="Diagram"> </div> <p data-bbox="820 499 1155 528">図4 負傷した旅客の位置</p> <p data-bbox="552 593 956 622">(3) 本件桟橋への接触後の経過</p> <p data-bbox="592 642 1428 719">本船は、後進したのち、ストッパーを下げて、本件桟橋に着桟した。</p> <p data-bbox="592 739 1428 815">船長は、次のことから事故と思わず、本事故発生をA社に連絡しなかった。</p> <ul data-bbox="627 835 1428 1055" style="list-style-type: none"> <li>・ 旅客Aが負傷したものの自力で下船したこと</li> <li>・ 旅客B及び旅客Cが下船していて負傷したことを知らなかったこと</li> <li>・ ふだんよりも強く本船桟橋に接触したが本船及び桟橋に損傷がなかったこと</li> </ul> <p data-bbox="592 1075 1428 1151">船長は、本船に損傷がなく、運航可能と判断して、運航を続けた。</p> <p data-bbox="592 1171 1428 1294">A社担当者は、三角島の島民から本事故の連絡を受け、乗船者を訪問又は電話で連絡して容態等の確認を行ったのち、運輸局、海上保安庁等に本事故発生を通報した。</p> <p data-bbox="563 1314 1037 1344">(付図1 事故発生経過概略図 参照)</p> |
