# 船舶事故調査報告書

令和7年4月30日

運輸安全委員会（海事専門部会）議決

| 事故の概要 | 貨物船佳蓮は、西北西進中、船倉内の片付け作業を行っていた乗組員がはしごから転落して負傷した。 |

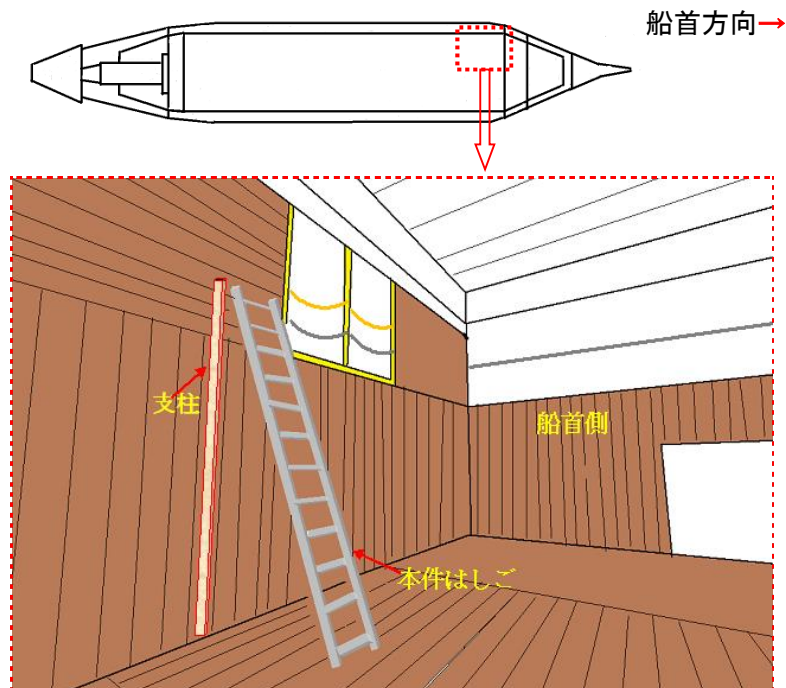
機関士 A は、17 時 00 分ごろ、長さ約 3 m、幅約 35 cm の移動はしご<sup>\*3</sup>（以下「本件はしご」という。）を壁面に立てかけ、右手に長さ約 1 m の鋼製のバールを持って約 1.5 m の高さまで登ったところで、本件はしごの下部が船尾側に滑って頂部が船首側に倒れて転落した。

図 1 本事故発生時の本件はしごの立てかけ状況

| | <p>り付けられた支柱を固定していたかすがいを取り外そうとして、単独で滑り止めを端部に装着していない状態の本件はしごに登ったことから、本件はしごの下部が滑って倒れ機関士 A が転落して負傷したものと考えられる。</p> <p>機関士 A は、自身と他の乗組員の入港後の作業を軽減しようと思い、これまでも何度か単独で船倉内の片付け作業を行い、また、滑り止めを端部に装着していない状態で本件はしごに登ったことがあり、本事故時も単独で作業を行っていたものと考えられる。</p> <p>本船の船倉の床が揚げ荷時に降っていた雨で濡れていたことは、本件はしごの下部が滑ったことに関与した可能性が考えられる。</p> |
| <b>原因</b> | <p>本事故は、本船が、小豆島南西方沖を西北西進中、機関士 A が、船倉壁面に取り付けられた支柱を固定していたかすがいを取り外そうとして、単独で滑り止めを端部に装着していない状態の本件はしごに登ったため、本件はしごの下部が滑って倒れ機関士 A が転落したことにより発生したものと考えられる。</p> |

| <b>再発防止策</b> | <p>本船の管理会社は、本事故後、次の再発防止策を講じた。</p> <ul style="list-style-type: none"> <li>・ 単独での作業はしないことを徹底する。</li> <li>・ 複数で作業をする場合、特に航海中にははしごをロープ等で固縛したり、人が支えたりするなどの安全策を講じる。</li> </ul> <p>今後の同種事故等の再発防止及び被害の軽減に役立つ事項として、次のことが考えられる。</p> <ul style="list-style-type: none"> <li>・ 移動はしごを使用して作業を実施する乗組員は、同はしごを固定すること。また、移動はしごを固定できる場合であっても、同作業が高所作業になる場合は、単独での作業を避け、安全装備を装着の上、実施すること。</li> <li>・ 移動はしごの端部に、滑り止め装置を取り付けること。</li> </ul> |
