## 船舶事故調査報告書

事故種類	乗揚
発生日時	令和5年12月2日 05時00分ごろ
発生場所	長崎県対馬市豆酸埼南方沖 豆酸埼灯台から真方位197° 500m付近 (概位 北緯34° 06.0′ 東経129° 10.0′)
事故の概要	漁船康七丸は、西進中、浅所に乗り揚げた。 康七丸は、船底の破口等を生じた。
事故調査の経過	令和5年12月7日、本事故の調査を担当する主管調査官（門司事務所）ほか1人の地方事故調査官を指名した。 原因関係者から意見聴取を行った。
事実情報 船種船名、総トン数 船舶番号、船舶所有者等 L×B×D、船質 機関、出力、進水等	漁船 康七丸、4.98トン NS3-86000（漁船登録番号）、個人所有 10.74m (Lr) × 2.39m × 0.80m、FRP ディーゼル機関、254kW、昭和57年8月 第290-49105号（船舶検査済票の番号）
乗組員等に関する情報	船長 71歳 一級小型船舶操縦士・特殊小型船舶操縦士・特定 免許登録日 昭和49年9月12日 免許証交付日 令和2年7月16日 (令和7年12月14日まで有効)
死傷者等	なし
損傷	左舷中央部付近から船尾部にかけての船底に破口、舵及びプロペラに曲損
気象・海象	気象：天気 晴れ、風向 北西、風力 3～4、視界 良好 海象：波高 約1m、潮流 西流、潮汐 低潮期、潮高 約39cm (豆酸) 日出時刻：07時11分ごろ 常用薄明開始時刻：06時43分ごろ 下対馬地方には、11月29日01時49分に強風注意報が発表され、本事故時も継続中であつた。
事故の経過	本船は、船長が1人で乗り組み、ヨコワ引き縄漁を行う目的で、令和5年12月2日04時45分ごろ、対馬西方沖10海里（M）付近

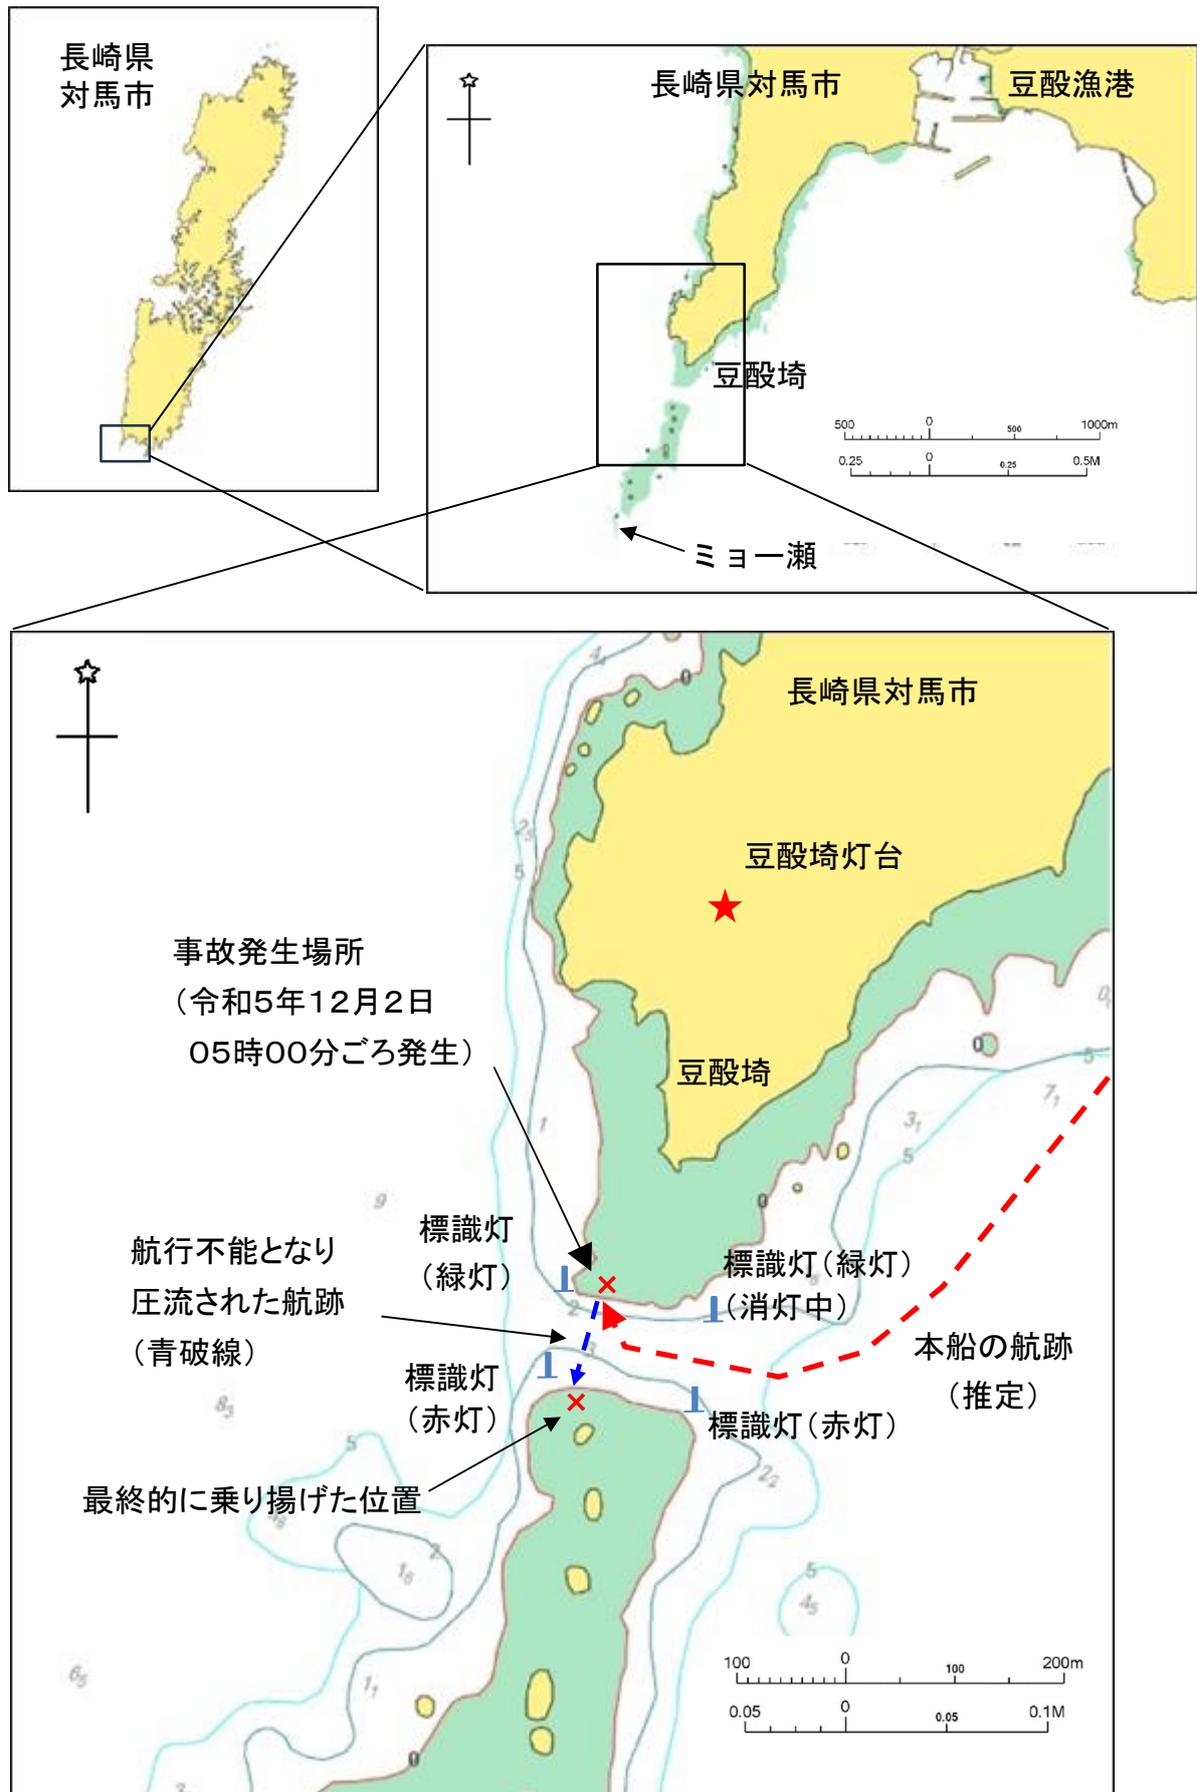
付図1 事故発生経過概略図

<p>の漁場に向け、対馬市豆酩漁港を出港した。</p> <p>船長は、3Mレンジのレーダー及びGPSプロッターを作動させ、手動操舵で操船に当たり、漁場までの最短経路となる豆酩漁港南西方に所在する豆酩埼から南方1,200m付近まで拡延する浅所内にある水路（以下「本件水路」という。）を通ることとし、約5ノットの対地速力で南西進させた。</p> <p>船長は、本件水路の可航域を示す標識灯の灯火が見えてきたので、本件水路に向けて本船を右転させた。</p> <p>船長は、本件水路の可航域を示す4つの標識灯のうち、消灯している北東側の標識灯以外の3つの標識灯を見ながら本件水路の中央に入った後、北西側と南西側の標識灯の灯火の中央を目指して西進させていたところ、北西側の灯火を見失った。</p> <p>船長は、船位に不安を感じ、そのままの速力で西進しながらレーダー画面を0.75Mレンジに変更して自船の位置を確認しようと操作していたところ、05時00分ごろ、突然衝撃を感じたので、直ちに機関を後進とした。</p> <p>本船は、その後、後進がかかり、船体が船尾方に移動し始め、再び衝撃を受け、操船が不能となった。</p> <p>船長は、レーダー及びGPSプロッターの表示から、本件水路の北側に逸脱して浅所に底触したことを認識し、本船の操船が不能になっていたので、漂流しながら僚船に支援を要請した。</p> <p>僚船は、05時20分ごろ、漂流中の本船付近に到着し、船長にえい航ロープを渡そうとしたが、一人乗りで操船しながらのロープ作業が上手くいかず、本船は、北西風と西向きの潮流を受けて、本件水路内を南方に圧流された後、本件水路の南側に逸脱し、船尾が浅所に乗り上げて漂流が止まった。</p> <p>船長は、05時40分ごろ海上保安庁に118番通報し、本事故の発生と救助を要請した。</p> <p>船長は、08時50分ごろ来援した巡視船の搭載艇により救助され、巡視船により豆酩漁港に移送された。</p> <p>本船は、乗揚後、波により左右に動揺している間に船底の破損が拡大した。</p> <p>本船は、船長及び所属漁業協同組合が手配した業者の作業船により離礁後、えい航されて豆酩漁港に入港し、16時20分ごろ陸揚げされた。</p> <p>（付図1 事故発生経過概略図、写真1 本船 参照）</p>
