# 船舶事故調査報告書

令和7年4月23日

運輸安全委員会（海事専門部会）議決

| 事故種類 | 転覆 |

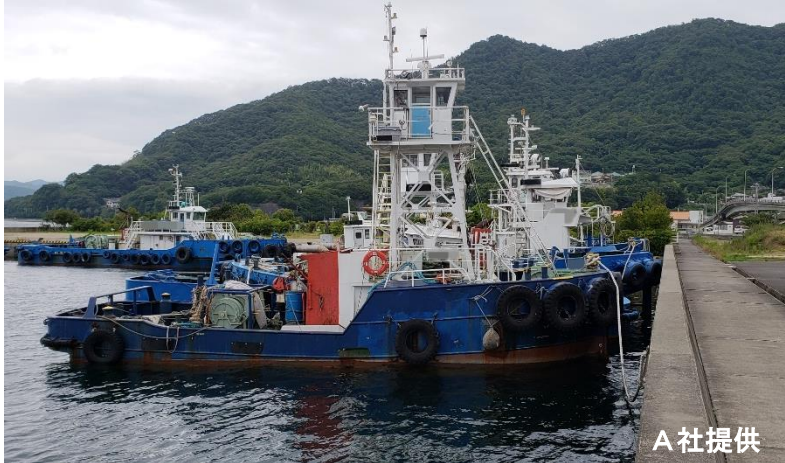
| 事故の経過 | <p>A 船は、船長A 及び甲板員A が乗り組み、船体ブロック及び鋼板を乗せた無人のB 船を約50m のえい航索で繋いで全長約126m の引船列（以下「A 船引船列」という。）を構成し、令和6 年4 月3 日16 時ごろ広島県尾道系崎港を出港し、関門港長府区に向かった。（写真1 参照）</p> <p style="text-align: right;">A 社提供</p> <p style="text-align: center;">写真1 A 船</p> <p>船長A は、4 日07 時00 分ごろA 船引船列が山口県下松市笠戸島南東方沖に至り、周囲が明るくなり、波も穏やかであったので、操船経験が少ない甲板員A に操船を任せても大丈夫と思い、甲板員A と操船を交替し、甲板下の居住区に降りた。</p> <p>甲板員A は、レーダー及びGPS プロッターを作動させ、操舵室中央の椅子に腰を掛け、ダイヤル操舵による手動操舵で操船に当たり、約6 ノットの対地速力でA 船引船列を西進させた。</p> <p>甲板員A は、09 時27 分ごろ、A 船引船列が野島南西方沖を西進中、右舷船首方に漁船を認め、ダイヤル操舵で僅かに左舵を取った。</p> <p>甲板員A は、漁船を右舷方に見て通過した後、同漁船に動く様子が見られなかったため、元の針路に戻すこととし、09 時35 分ごろダイヤル操舵で僅かに右舵を取った。</p> <p>甲板員A は、その後、適宜、元の針路に戻すためにダイヤル操舵で僅かに右舵を取りながら操船を続けていたところ、舵角指示器の指針が動かないのを認めた。</p> <p>甲板員A は、ダイヤル操舵で僅かに右舵を取り続けたが、舵角指示器の指針が動かず、同指針が左方に振れ始めて左舵一杯に振れたのを認めた。その後、A 船が左転を始めたことに気付いた。</p> <p>甲板員A は、その後もダイヤル操舵で僅かに右舵を取っても舵角指示器の指針が動かず、A 船が左転しながら徐々に左舷側へ傾斜し始</p> |

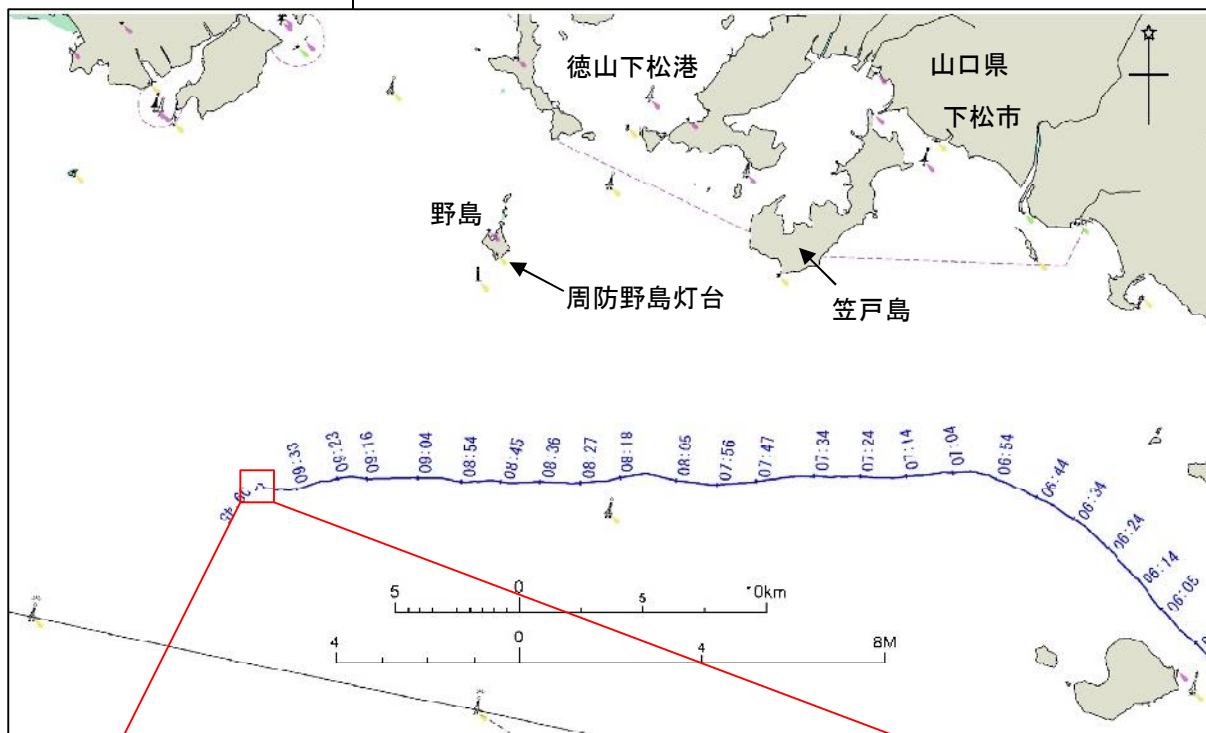
図1 航行経路図

| | <p>め、海水が左舷船尾部のブルワーク<sup>*1</sup>を越えて同部甲板上に流入するのを認めた。</p> <p>甲板員 A は、転覆のおそれを感じ、パニック状態に陥って操舵装置が故障したと思い、慌ててダイヤル操舵のまま右舵一杯を取った。</p> <p>甲板員 A は、舵角指示器の指針が右方に振れ始めたのを認め、A 船の左舷側への傾斜が収まって復原しながら右転を始めた直後、09 時 46 分ごろ A 船が一気に右舷側に傾斜して転覆するのを認めた。</p> <p>船長 A は、居住区で仮眠を取っていたところ、A 船が左舷側に傾斜したことに気付いたので、A 船の状況を確認するために甲板上に出た。</p> <p>船長 A は、その後、操舵室に向かおうとしたところ、A 船が一気に右舷側に傾斜して転覆した際に、右舷側から海に投げ出された後、転覆した A 船の船底上に這い上がった。</p> <p>甲板員 A は、操舵室後方の窓から脱出して海面上に出た後、A 船の船底上に這い上がった。</p> <p>船長 A 及び甲板員 A は、B 船が A 船に接近してきたので、共に B 船上に移った。</p> <p>甲板員 A は、腕時計型のスマートフォンで 110 番通報を行うとともに、自身の親族を経由して A 社に本事故の発生を連絡した。</p> <p>通報を受けた警察本部は、海上保安本部に本事故の発生を通報した。</p> <p>船長 A 及び甲板員 A は、10 時 50 分ごろ来援した巡視艇に救助され、山口県徳山下松港まで搬送された。</p> <p>A 船は、えい航索が自然に外れ、13 時 15 分ごろ野島南西方 6 M 付近で沈没した。</p> <p>A 船は、5 月 25 日になって A 社が依頼したサルベージ会社によって台船に引き揚げられたが、後日、解体処分された。</p> <p>B 船は、巡視艇による監視警戒が行われる中、漂流を続けていたところ、A 社が救援を依頼したタグボートにより関門港長府区までえい航された。</p> <p>(図 1、図 2 参照)</p> |

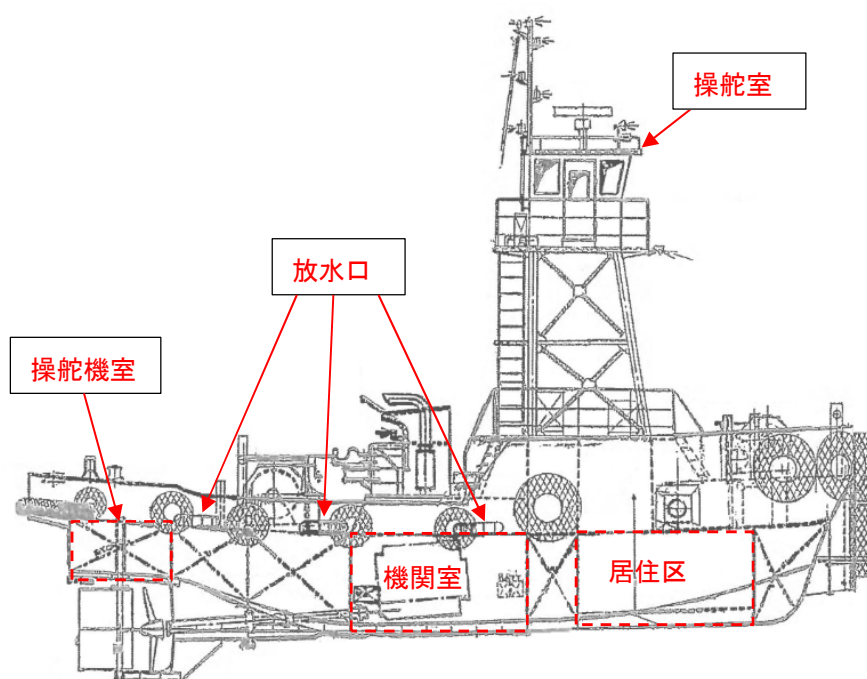
図 3 一般配置図 (A 船)

上甲板は、ブルワークで囲まれており、両舷の中央部から船尾部までのブルワーク下部に、放水口がそれぞれ 3 か所設けられていた。

A 船は、次のことから、海水が左舷船尾部のブルワークを越えて同部甲板上に流入して滞留する中、滞留水が排水される間もなく自由水となって甲板上を右舷側に移動して A 船が一気に右舷側に傾斜し、転覆した可能性があると考えられる。
