# 船舶事故調査報告書

| 事故種類 | 被引浮体搭乗者負傷 |
| 発生日時 | 令和6年8月14日 14時30分ごろ |
| 事故の概要 | 水上オートバイ「キャプテンⅨ」は、搭乗者8人を乗せた浮体をえい航して遊走中、浮体が転覆し、搭乗者全員が落水した際、落水した搭乗者1人が負傷した。 |

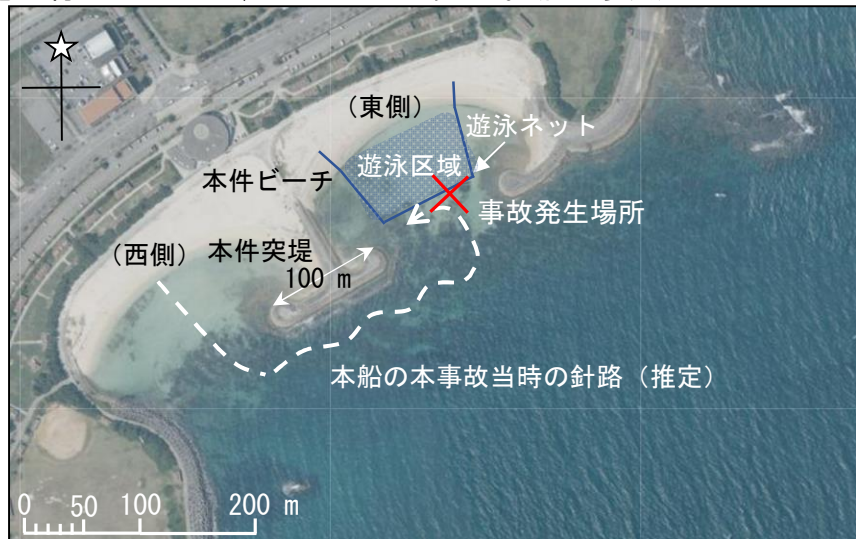
図1 本船の本事故当時の航行針路（概略図）

本船は、南東進し、左に大きく旋回して本件ビーチの東側の沖合に向け、本件突堤南東方約20～30m沖をS字に動きながら東北東進した後、左に旋回して本件ビーチの東側に向け、増速しながら北西進した。

船長によれば、増速した際の速力（対地速力、以下同じ。）は、体感で約20～25km/hとのことであった。（図1参照）

船長は、本件ビーチの東側の沖合約60mの所まで展開されている遊泳ネットの約3～4m手前で、ほぼ左一杯にハンドルを取り、本件突堤の東方沖で本船を左旋回させて大きく反転するように本件突堤の東方沖を回って沖合に出ようとした。

本件浮体は、反転により本船の航走波を受けて左旋回する中、14時30分ごろ、搭乗者全員が左側に姿勢を倒して旋回中の姿勢を保とうとしていたところ、傾斜しながら跳ね上がって左側に回転して転覆した。
