# 船舶事故調査報告書

令和7年4月30日

運輸安全委員会（海事専門部会）議決

| 事故の概要 | 引船第51丸政号は、台船第31丸政号をえい航し、起重機台船に接舷作業中、第51丸政号が第31丸政号に衝突した。<br>第51丸政号は、左舷中央部外板に破口を生じた。 |

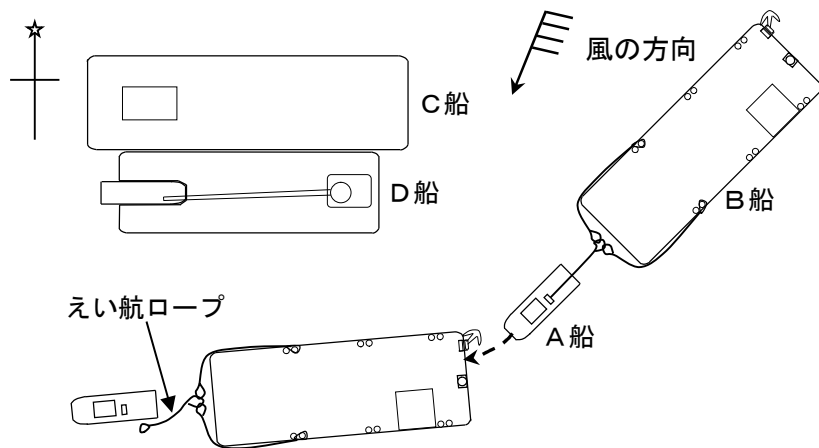
船長 A は、D 船の東方で緩やかに右舵を取り、B 船が D 船のほぼ並行になる直前で、船首着けで B 船の左舷を押そうと思い、A 船側のえい航ロープを離した。（図 1 参照）

図 1 A 船が B 船をえい航して D 船に接近する状況

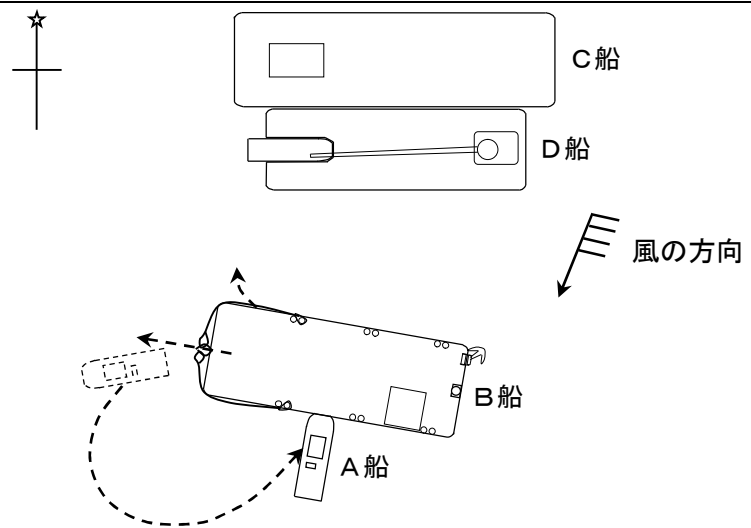
船長 A は、B 船を D 船に横着けしようと、A 船で B 船の左舷中央部を船首着けで押し続けたが、B 船が北北東の風で南方に押され、風圧で少し右転し、惰力で西方に移動した。（図 2 参照）

図2 A船がB船の左舷中央部を押し続けた状況

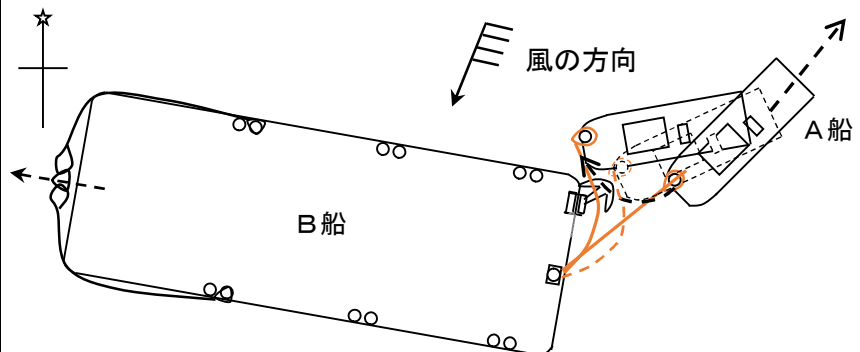
船長Aは、A船を後進させて北東進し、本件係船索を引き始めたものの、A船が後進の惰力による反動で右転しながらB船の船尾部右舷側に引き寄せられた。（図3参照）

図3 A船がB船に引き寄せさせた状況

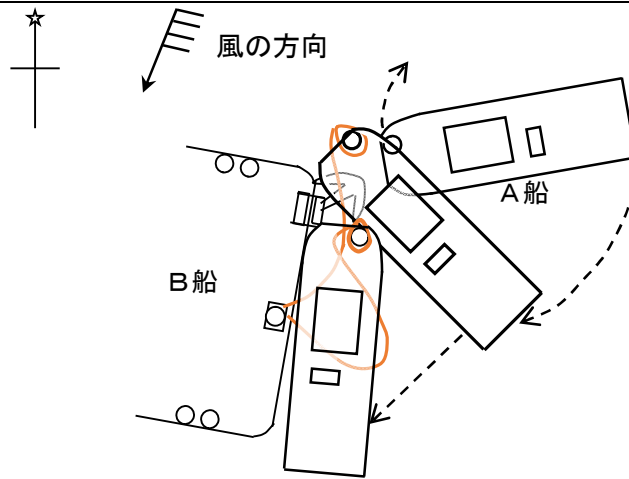
船長Aは、A船を前進で右転させてB船の船尾をD船に近づけようとしたが、反動でA船の船尾が左舷側に回頭し、B船の船尾部に近づいていった。（図4参照）

図4 A船が前進で右回頭した際、B船に接近した状況

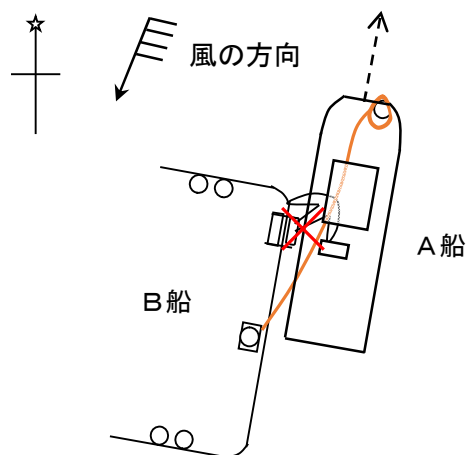
船長Aは、A船を前進としたままB船の船尾部を引こうと思い、更に回転数を上げ、B船の船尾にほぼ横着けの状態からB船の船尾部をD船の方に移動させようとしたところ、A船の左舷中央部とB船の船尾部右舷側の錨とが衝突して衝撃を感じ、A船を停止させた。(図5参照)

図5 A船とB船の錨とが衝突した状況

| 原因 | <p>本事故は、A 船が、潮乃森東方沖において、B 船が右舷方から風速約 6 m/s の北北東風を受ける状況下、B 船から本件係船索を短く取った状態で B 船を D 船に横着けする作業中、船長 A が、B 船の錨の位置を確認せずに B 船の船尾部を D 船の方に引こうとしたため、A 船が B 船の錨と衝突したものと考えられる。</p> |

| 再発防止策 | <p>今後の同種事故等の再発防止に役立つ事項として、次のことが考えられる。</p> <ul style="list-style-type: none"> <li>・ 引船の船長は、台船をえい航する際、えい航索を長めに伸出して使用し、台船と距離を取って錨等の位置を確認するとともに、台船との接近を避けること。</li> <li>・ 引船の船長は、強風時における台船の横着け作業に当たる場合、横抱きで台船等を移動させるか又は 2 隻以上の引き船を使用すること。</li> <li>・ 引船の船長は、えい航する台船の艀装品等の位置関係を把握し、海面下にある場合は障害物となり得るので、衝突しないように注意すること。</li> </ul> |

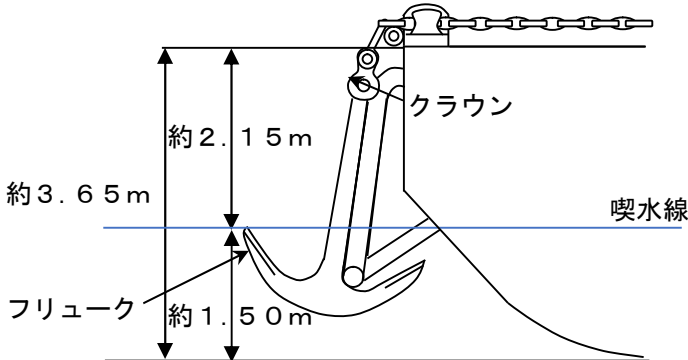
| その他の事項 | <p>(1) A 船及び B 船の喫水等の情報</p> <p>A 船の喫水は、船首約 0.9 m、船尾約 1.1 m であった。</p> <p>B 船の喫水は、船首及び船尾共に約 1.5 m であった。</p> <p>B 船の深さ（垂線間長の中央部における船底から上甲板までの高さ）は約 3.65 m であり、本事故当時の B 船の乾舷が約 2.15 m であった。</p> <p>(2) B 船の錨の位置の情報</p> <p>B 船の錨は、B 船の船底付近である海面下約 1.5 m 付近に錨の最下端（クラウン）があり、本事故当時、錨の爪（フリューク）も海面直下にあった。（図 6 参照）</p> <p>図 6 本船の錨の状態</p> <p>(3) 船長 A の B 船船尾部の両舷に吊られた錨の認識の情報</p> <p>船長 A は、B 船の錨が船尾部の両舷に吊った状態であることを認識していたが、本事故当時、B 船に接近し過ぎていたので、A 船の操縦位置からは死角となっていて B 船の錨が見えず、また、B 船の錨の爪が海面直下にあることを知らなかった。</p> <p>(4) 本件係船索の長さによる A 船の運動の制限等の情報</p> <p>船長 A は、これまで台船の船尾部を引いて横着けさせた経験がなく、A 船の長さに対して、本件係船索を短く取ったので、A 船の運動が制限され、A 船が B 船の船尾部に近づく状況になった。</p> |

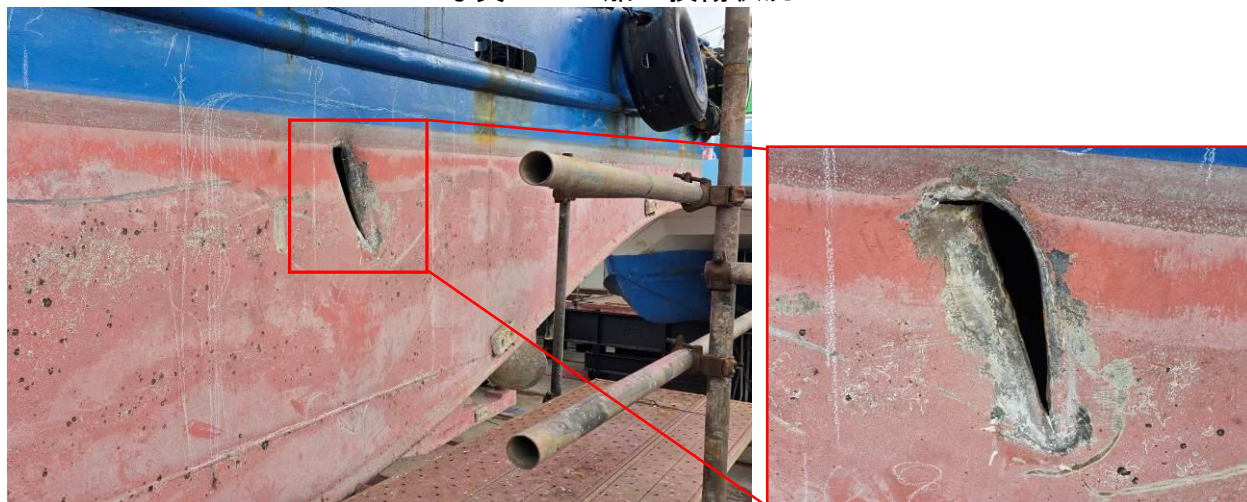
| 損傷 | A 左舷中央部外板に破口 |

B船の甲板員は、A船の左舷中央部外板に破口が生じて燃料油が流出しているのを認め、船長Aにそのことを伝えた後、B船の錨を投下した。

写真2 A船の損傷状況

船長A及びB船の甲板員3人は、応急措置としてA船の破口に杭を打ち、水中バンドで塞いで燃料油の流出を止めた後、燃料タンク内の燃料油を燃料ポンプで吸い上げ、船内のドラム缶に移送した。

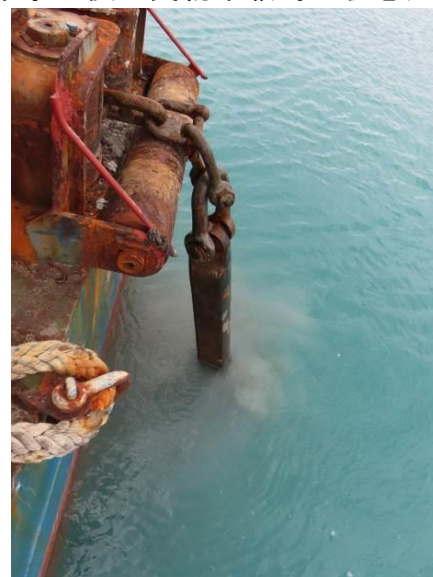
写真4 海面下にあるB船の錨  
(本事故後の貨物半載時の状態)
